# Besiktningsprotokoll

Anticimex Försäkringsbesiktning i samarbete med Fastighetsbyrån

| Fastighetsadress:<br>Boda Tutorp 1 | |

| Besiktningsdatum:<br>2026-08-26 | Protokollnummer:<br>69892461 |

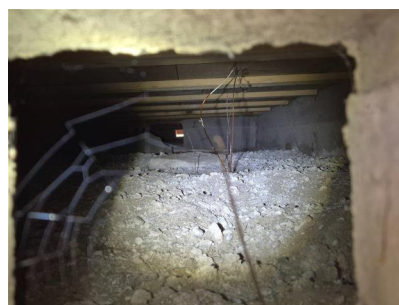
Torpargrunden har ej besiktigats då lucka till utrymmet saknas.

Uteluftsventilerade torpargrunder med bjälklag av organiskt material har ofta fuktskador, som kan resultera i mikrobiella skador (angrepp av mikroorganismer) och i värsta fall rötskador. Grunden har inte kunnat besiktigas eftersom det inte finns någon inspektionslucka in till utrymmet.

Vi rekommenderar en kompletterande besiktning när en inspektionslucka installerats och utrymmet är krypbart.

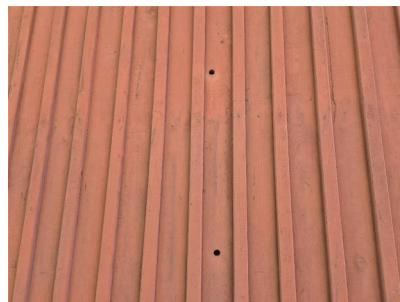
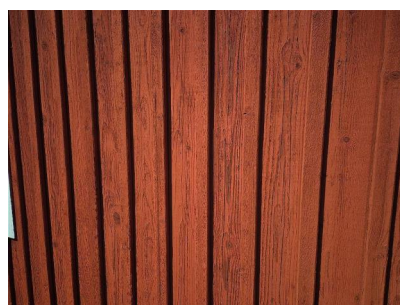
Fasaden har håligheter och torrsprickor.

Otätheterna medför en ökad risk för att fukt tränger in bakom fasaden vilket i sin tur kan orsaka fuktskador.

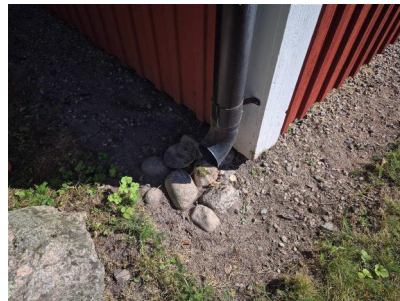
Stuprör avslutas nära huset.

Stuprör som avslutas intill husliv (ovan mark) kan medföra en ökad fuktbelastning på grundmur/sockel med fuktrelaterade skador som följd.

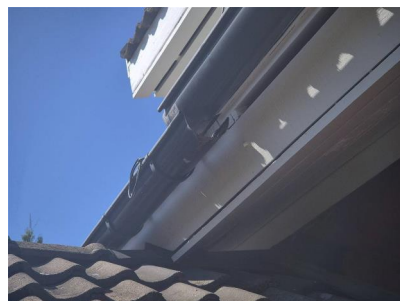
Hängränna har brustit i skarv.

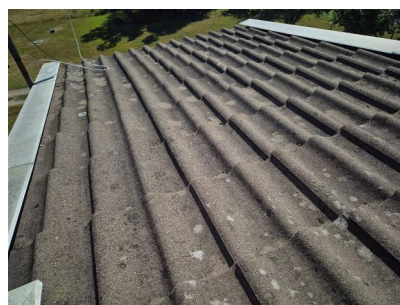
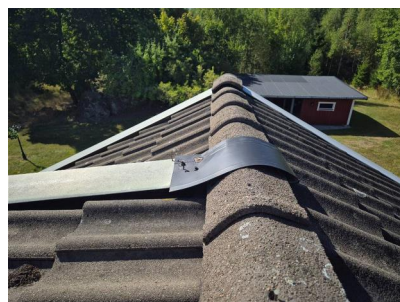
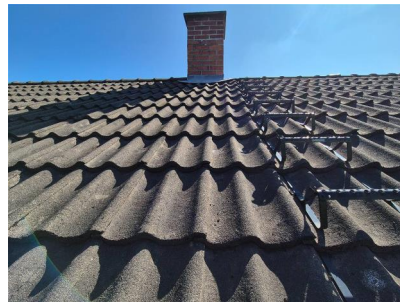
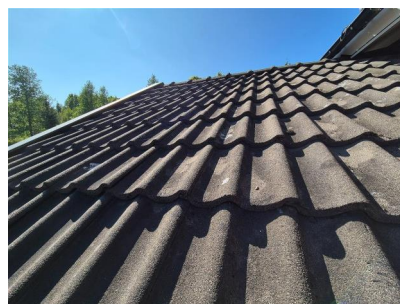
Takkupans tak har låg lutning.  
Plåtanslutning mellan takkupa och taknock är bristfällig.

Taktäckningen av betongpannor är inte anpassad till taklutningen. Risk finns för läckage med fuktskador som följd.

Bristfälliga plåtanslutningar kan leda till fuktskador i underliggande konstruktioner.

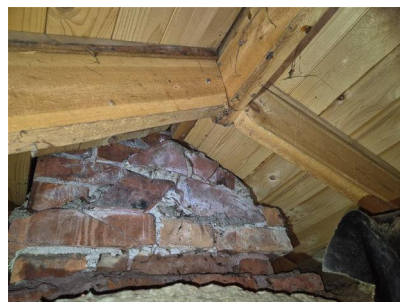
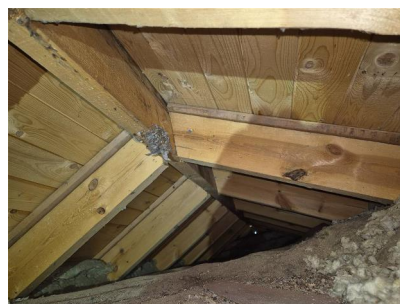
Vindsutrymmet kunde inte besiktas i sin helhet på grund av låg höjd och passage saknas förbi murstock.

Vid kontroll av åtkomliga delar av vinden uppmättes fuktvärden under kritisk fuktnivå för mikrobiell tillväxt och en normal lukt upplevdes. Fuktkvoten i underlagstak/takbjälkar uppmättes vid besiktningstillfället till <6 % (Gränsvärde 17%).

Detta värde varierar dock under året beroende på årstid och utomhusklimat. Det finns risk för mikrobiell tillväxt om den relativa fuktigheten (RF) i den omgivande luften är över 75 %. I furuvirke motsvarar det en fuktkvot (FK) på 17 %.

Vi rekommenderar en kompletterande besiktning om man gör hela vinden åtkomlig.

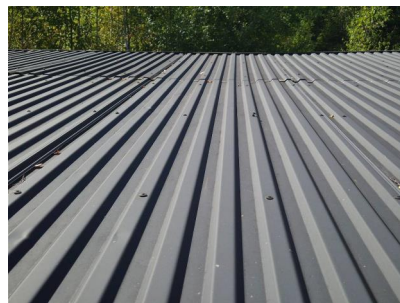
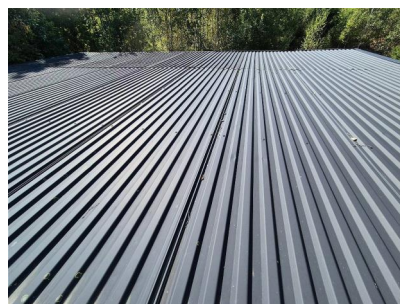
Klockspikar har släppt eller har krupit upp

Detta medför risk för att regnvatten/snö kan tränga in, vilket i sin tur kan leda till mikrobiella skador i tak och underliggande konstruktioner.
