# Besiktningsprotokoll

Anticimex Försäkringsbesiktning i samarbete med Fastighetsbyrån

| Fastighetsadress:<br>Enöglavägen 5 | |

| Besiktningsdatum:<br>2026-08-24 | Protokollnummer:<br>69899071 |

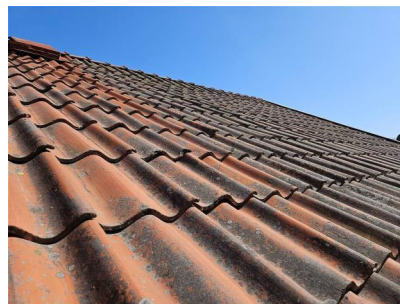
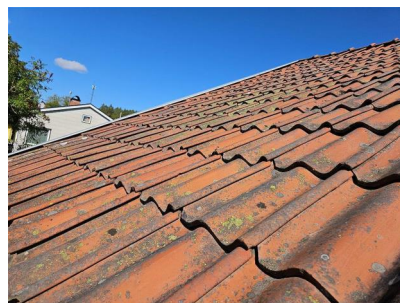
#### Utvändigt / Tak

Yttertaket är äldre.

Takpannor, plåtdetaljer och underlagspapp har enligt vår bedömning en begränsad livslängd. Eftersom husets taktäckning är äldre har det ett minskat motstånd mot vatteninträngning. Detta i sin tur kan leda till fuktskador på träläkt och vidare ner i underliggande konstruktioner.

Taket besiktad från markstege.

Dem punkter jag vill belysa lite extra är att taket är i original och har passerat sin tekniska livslängd och på vinden så finns det fuktfläckar på vissa delar. Min rekommendation är att ta ut en takspecialist som ser över tak, vind och närliggande konstruktioner för att bedöma dess skick.

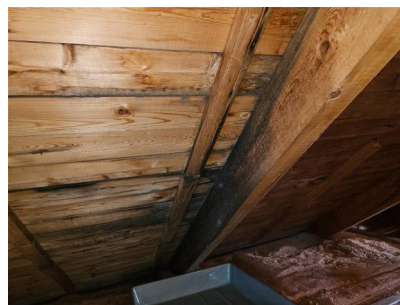
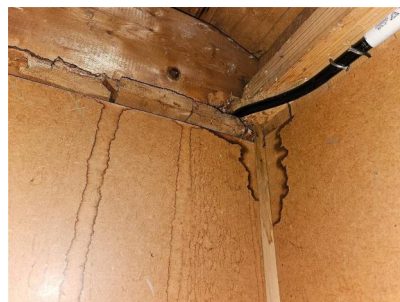
#### Utvändigt / Vind

Underlagstaket har fuktfläckar.

Fuktfläckar kan bero på olika saker, och kan vara ett tecken på en tidigare eller ett pågående läckage.

Vid kontroll av vinden uppmättes fuktvärden under kritisk fuktnivå för mikrobiell tillväxt och en normal lukt upplevdes.

Fuktkvoten i underlagstak/takbjälkar uppmättes till 8%.

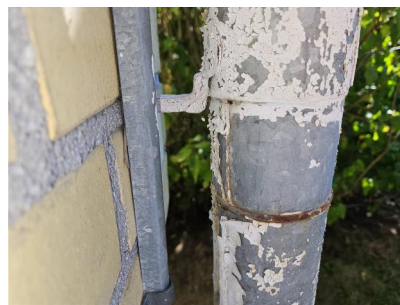
### Utvändigt / Hängrännor / Stuprör

Fals på stuprör vänd mot fasad.

Falsen på stuprören kan med fördel vändas ut från fasaden för att lättare se om röret blivit skadat efter vinterns påfrestningar samt för att undvika skador på fasad vid ett eventuellt läckage.

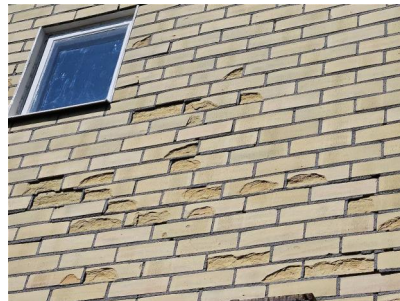
## Utvändigt / Fasad

Frostsprängning finns i tegelfasaden.

Frostsprängda fasader kan orsaka fuktskador i bakomliggande konstruktioner.

Vi rekommenderar en fördjupad undersökning för att bedöma orsak och omfattning.

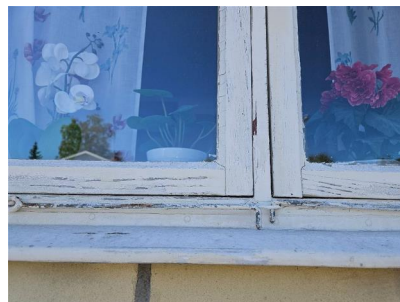
## Utvändigt / Fönster

Fönster är i behov av målning/underhåll.

Fönsterbågar och fönsterkarmar där målningsbehov finns riskerar att få fukt- och rötskador på grund av sämre vattenavvisande förmåga.

För att öka livslängden på fönster rekommenderas målning och underhåll.

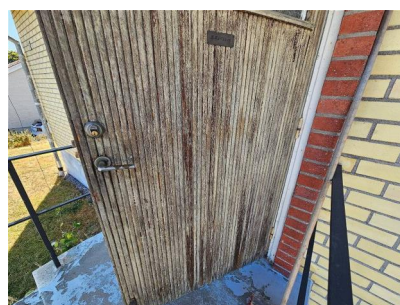
## Utvändigt / Dörrar

Dörr är i behov av målning/underhåll.

Dörrar där målningsbehov finns riskerar att få fukt- och rötskador på grund av sämre vattenavvisande förmåga.

För att öka livslängden på dörr rekommenderas målning och underhåll.

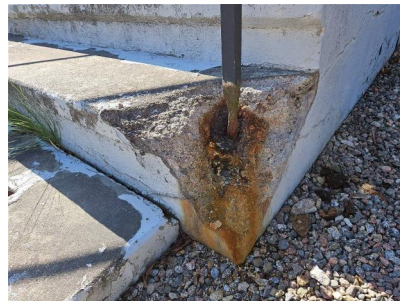
### Utvändigt / Entrébro

Skador finns på anslutande konstruktioner vid trappan.

Den synliga fuktskadorna tyder på att vatten har runnit in på grund av att anslutningen mellan trappa och vägg är otät.

Vi rekommenderar en fördjupad undersökning för att bedöma orsak och omfattning.

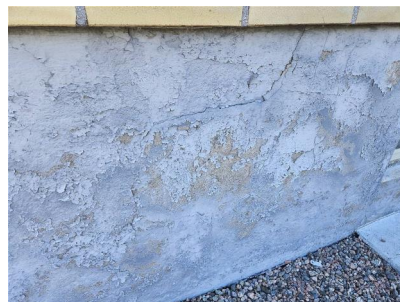
### Utvändigt / Sockel

Puts och färgsläpp förekommer

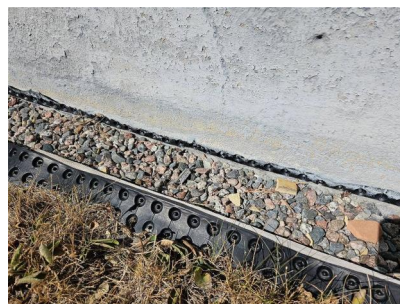
### Utvändigt / Markförhållanden

-Utvändigt fuktskydd ligger oskyddat ovan mark.

Risk finns att det utvändiga fuktskyddet skadas och funktionen försämras.

-Utvändigt fuktskydd är äldre.

Eftersom källarens utvändiga fuktskydd (dagvattenssystem, dräneringssystem samt källarytterväggarnas utvändiga fuktskydd) är äldre, så kan systemet ha nedsatt funktion. Detta ökar risken för invändiga fuktskador i källaren.

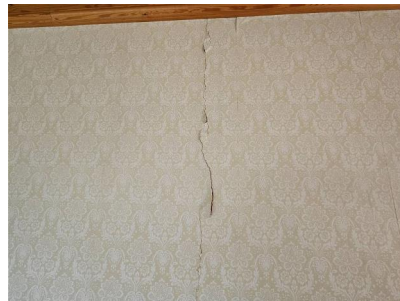
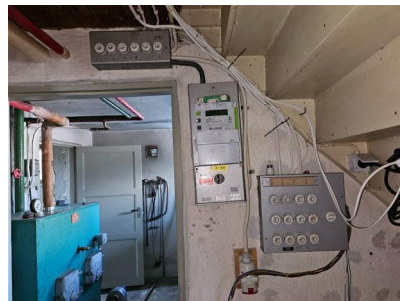
### Entréplan / Allmänt hela huset

- Äldre hus med renovering och moderniseringsbehov.
- Sprickor förekommer i tapeter.
- Golvknarr förekommer i huset.

- Elanläggningen i huset är äldre.

Äldre elanläggningar och elkablar är en säkerhetsrisk som kan orsaka både personskador och brand. Kontakta en elektriker för kontroll och åtgärd.

- Husets rör- /avlopp- /värmeledningssystem är äldre.

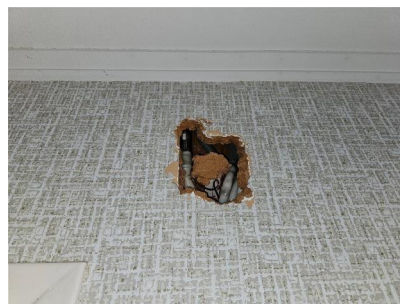
### Entréplan / Entréhall

- Hål i vägg förekommer i utrymmet.

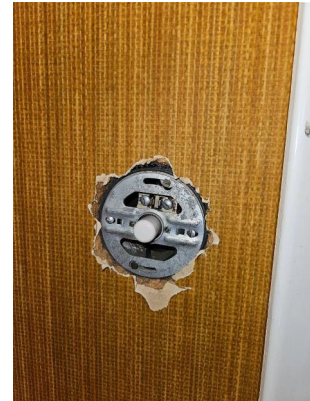
### Entréplan / Sovrum 1

Elinstallationen i utrymmet har enligt vår bedömning uppenbara brister.

Elinstallationen i utrymmet är en säkerhetsrisk som kan orsaka både personskador och brand. Observera att besiktning av bostadens elsystem inte har ingått i uppdraget.

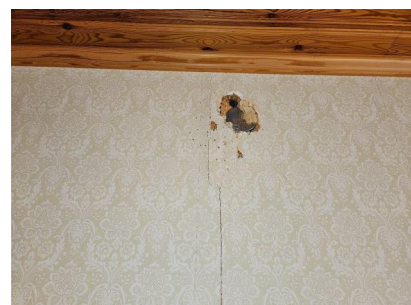
### Entréplan / Vardagsrum

Hål i väggarna förekommer i utrymmet.

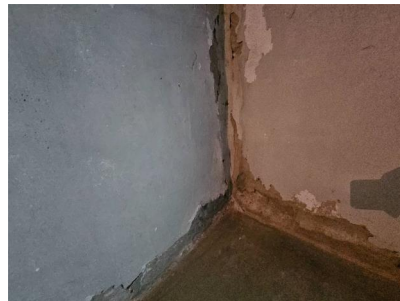
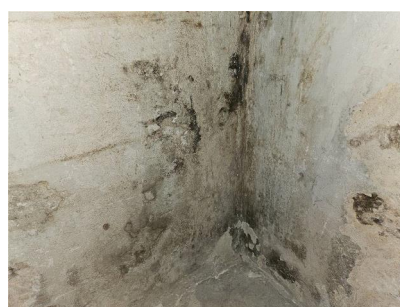
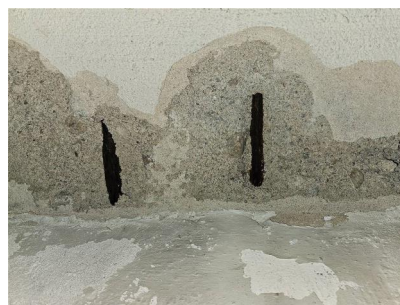
### Källarplan / Allmänt

Puts- och färgsläpp finns på källarväggar och tak.

Puts- och färg som släppt från underlaget invändigt på källarytterväggarna är ett tecken på att källarens utvändiga fuktskydd inte längre fungerar tillfredsställande.

För att åtgärda detta måste källarens utvändiga fuktskydd förbättras. Läs Anticimex faktablad om källare för tips och råd.

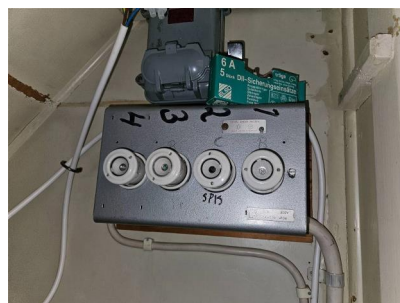
### Källarplan / Trappa

-Handledare ner i källaren sitter löst.

-El central finns i utrymmet.

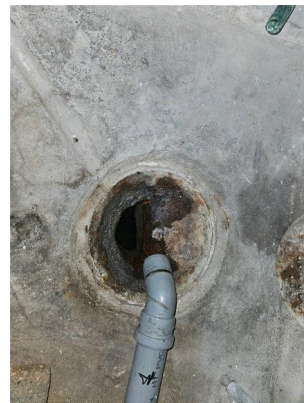
### Källarplan / Groventré

Gjutjärnsbrunnen är rostangripen.

Det finns risk att golvbrunnen rostar sönder med fuktskador som följd.

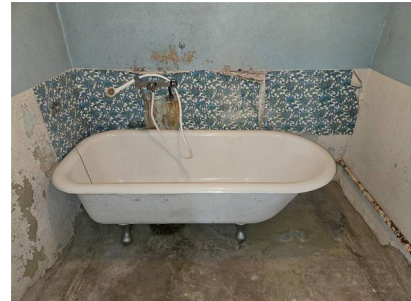
### Källarplan / Badrum

Gjutjärnsbrunnen är rostangripen.

Det finns risk att golvbrunnen rostar sönder med fuktskador som följd.
