# Besiktningsprotokoll

Anticimex Försäkringsbesiktning i samarbete med Fastighetsbyrån

| Fastighetsadress:<br>Klockarevägen 11 | |

| Besiktningsdatum:<br>2026-08-26 | Protokollnummer:<br>69899330 |

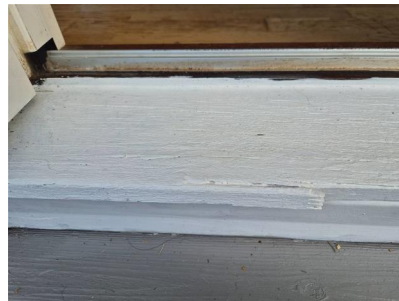
Tröskelbleck saknas under fönsterdörrar.

Avsaknad av tröskelbleck medför att det finns risk för att vatten kan rinna in och orsaka fuktskador på tröskel och/eller i kringliggande vägg och bjälklag.
