# Besiktningsprotokoll

Anticimex Försäkringsbesiktning i samarbete med Fastighetsbyrån

| Fastighetsadress:<br>Tostaredsvägen 13 | |

| Besiktningsdatum:<br>2026-08-21 | Protokollnummer:<br>69884100 |

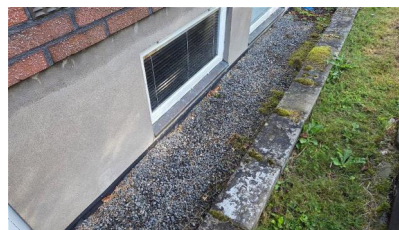
### Utvändigt / Sockel

Utvändigt fuktskydd ligger oskyddat ovan mark samt fuktuppsug noterades.

Det utvändiga fuktskyddet riskerar att skadas mekaniskt och/eller av UV-ljus och funktionen kan försämrats. När sockeln suger upp fukt finns risk att fukten sprider sig till kringliggande konstruktioner.

Delar av sockeln är obesiktad då altanen och lösöre döljer den bakomliggande konstruktionen.

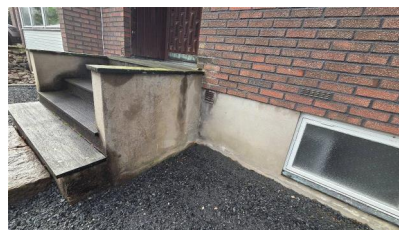
### Utvändigt / Trappa

Trappor är motgjutna mot huset.

Eftersom trappor är motgjutna mot huset finns risk att vatten tränger in i anslutande konstruktioner vilket i sin tur kan leda till fuktrelaterade skador.

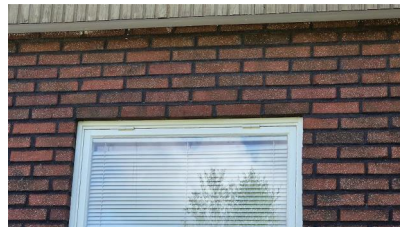
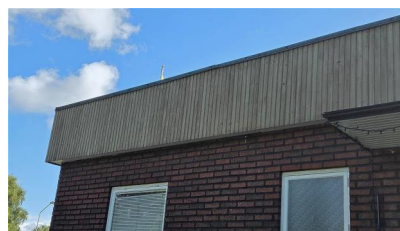
### Utvändigt / Fasad

Tegelfasaden är äldre.

Tegel är ett tåligt fasadmateriäl som kräver lite underhåll. Ofta förekommer tunna sprickor vilket oftast har kosmetisk betydelse. Med tiden behöver dock oftast fogar kompletteras samt fasadens kramling (förankring i stommen) kan rosta sönder/lossna vilket innebär att fasaden kan bukta/svikta. Vanligt förekommande är även att armeringen över fönster/dörrar rostar (utvidgas) varvid den kraften kan orsaka fogsläpp och sprickbildning i tegelfasader vilket till viss del redan har skett.

Ovanstående kan i sin tur leda till fuktskador i bakomliggande konstruktioner. Stora avvikelser förekommer dock ofta beroende på hur utsatt fasaden är.

Trädetaljer såsom inklädnad av takutsprång samt liggande fasadpanel på framsidan är i begynnande behov av målning/underhåll. För att öka livslängden på fasadbeklädnaden/trädetaljer rekommenderas målning och underhåll.

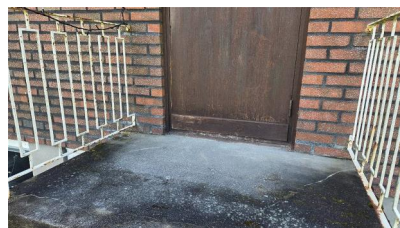
### Utvändigt / Dörrar

Tröskelbleck saknas under vissa dörrar.

Avsaknad av tröskelbleck medför att det finns risk för att vatten kan rinna in och orsaka fuktskador på tröskel och/eller i kringliggande vägg och bjälklag.

Dörrar är i begynnande behov av målning och underhåll. För att öka livslängden på dörrar rekommenderas målning och underhåll.

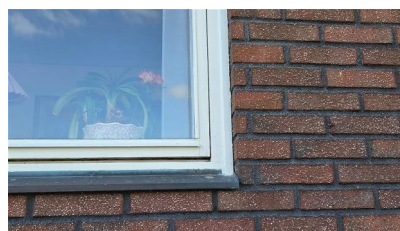
### Utvändigt / Fönster

Fönster är i behov av målning/underhåll. Fönsterbågar och fönsterkarmar där målningsbehov finns riskerar att få fukt- och rötskador på grund av sämre vattenavvisande förmåga. För att öka livslängden på fönster rekommenderas målning och underhåll.

Fönsterbleck är otäta vid infästningar. Otätheter vid fönsterblecken medför en risk att vatten rinner in i väggen vilket i sin tur kan leda till fuktskador i väggkonstruktionen.

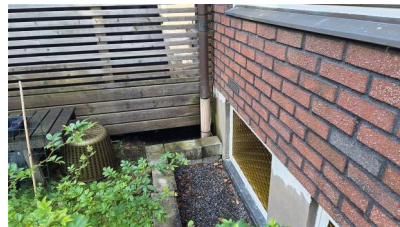
### Utvändigt / Hängrännor / Stuprör

Lövsilar finns inte, stuprör avslutas under altanen samt lokalt har stuprör brister i anslutningen till markledning.

När det saknas lövsilar så finns det risk att det blir stopp i dagvattenledningen, att de avslutas under altanen försvårar underhåll stuprör som avslutas ovan mark kan medföra en ökad fuktbelastning på grundmur/sockel som i sin tur kan leda till fuktrelaterade skador..

Fals på stuprör vänd mot fasad.

Falsen på stuprören kan med fördel vändas ut från fasaden.

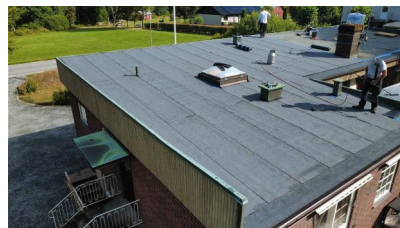
### Utvändigt / Tak

Åtgärder på yttertaket pågår.

På grund av takomläggningen har besiktningen inte kunnat genomföras i sin helhet.

Taket är kontrollerat med drönare på grund av hög höjd.

En kompletterande besiktning kan utföras när yttertaket är färdigställt.

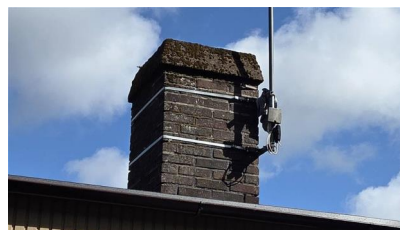
Skorstenen saknar väderskydd.

Väderskydd kan monteras för att skydda mot nederbörd som annars kan orsaka fuktskador och frostsprängning i skorstenen/ murstocken som till viss del har skett här.

Vi rekommenderar att man kontaktar en fackman, t.ex. plåtslagare, murare, för att ta reda på passande åtgärder hur och om ett väderskydd ska monteras.

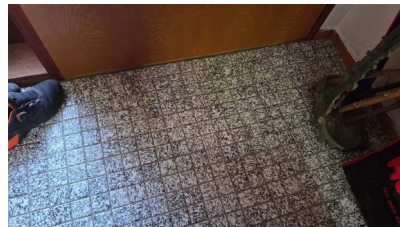
### Entréplan / Entréhall

Klinker har släppt från underlaget ("Bom").

Felet som uppstått är att vidhäftningen mellan klinker och underlag har upphört. Sk "bom/ bomljud". Vid punktbelastning har plattor spricka.

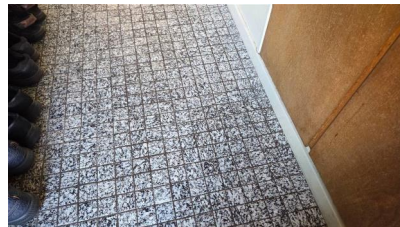
### Entréplan / Groventré

Klinker har släppt från underlaget ("Bom").

Felet som uppstått är att vidhäftningen mellan klinker och underlag har upphört. Sk "bom/ bomljud". Vid punktbelastning har plattor spricka.

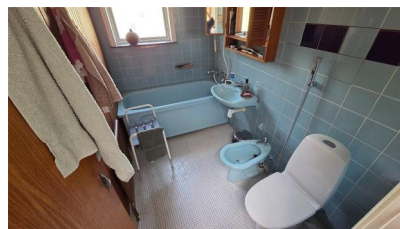
### Entréplan / Badrum/Wc

Utrymmet är äldre och har passerat tiden för sin tekniska livslängd.

Fuktindikering i utrymmet gav inga förhöjda fuktindikationer.

Kontakta en behörig våtrumsentreprenör då renovering av utrymmet rekommenderas. I samband med renoveringen bör omkringliggande konstruktioner kontrolleras för att upptäcka eventuella bakomliggande skador.

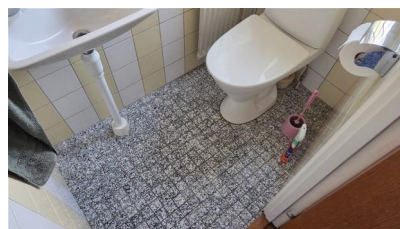
### Entréplan / Toalett

Utrymmet har äldre yt-/tätskikt på golv

Eftersom funktionen, som innebär att ytskiktet/tätskiktet ska vara vattentätt, kan vara nedsatt finns en ökad risk att vatten tränger igenom ytskiktet/tätskiktet med vattenskador i omkringliggande konstruktioner som följd.

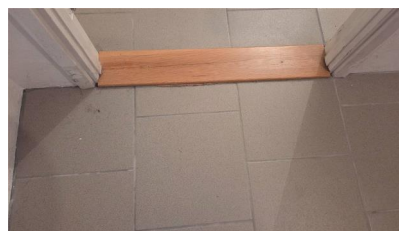
### Källarplan / Torkrum

Hålrums ljud noterades på golvet.

Sk "bom/ hålrums ljud" innebär att vidhäftningen mellan klinker och underlag kan ha upphört. Klinkerplattorna kan spricka vid punktbelastning.

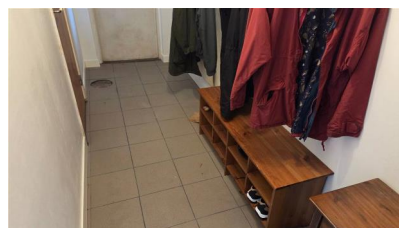
### Källarplan / Källarentré

Klinker har släppt från underlaget ("Bom") samt gjutjärnsbrunnen är rostangripen.

Sk "bom/ hålrums ljud" innebär att vidhäftningen mellan klinker och underlag kan ha upphört. Klinkerplattorna kan spricka vid punktbelastning.

Golvbrunnen bör bytas vid renovering.

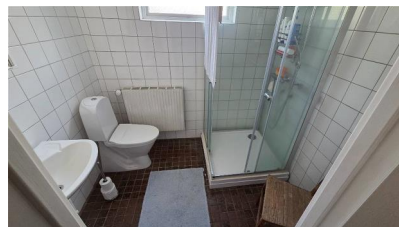
### Källarplan / Dusch/Toalett

Utrymmet är i behov av renovering.

Utrymmet är äldre och har passerat tiden för sin tekniska livslängd.

Förväntade fuktvärden indikerades mot klinker/kakel i utrymmet.

Kontakta en behörig våtrumsentreprenör för en renovering. I samband med renoveringen bör omkringliggande konstruktioner kontrolleras för att upptäcka eventuella skador.

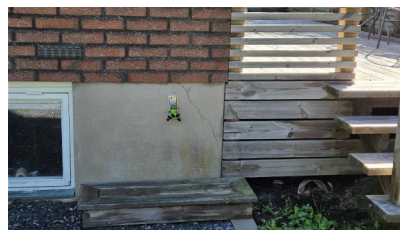
### Hela huset / Kontroll av konstruktion

Horisontella och diagonala sprickor finns i sockel/källargrundmur och utvändiga trappor. Horisontella och diagonala sprickor noterades även invändigt på källarplan.

Vi rekommenderar en fördjupad undersökning för att bedöma orsak, omfattning och passande åtgärd.

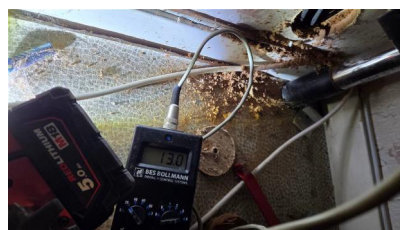
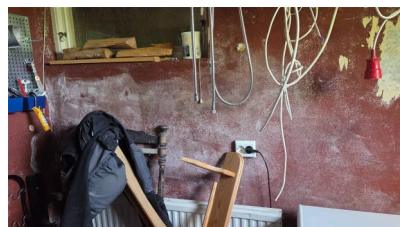
Vid kontroll av konstruktion uppmättes fuktvärden under kritisk nivå för mikrobiell tillväxt dock kunde mikrobiell lukt kännas i provhålen samt vid golv/väggvinkel.

Delar av källaren har påbyggda innerväggar mot källargrundmuren samt vissa utrymmen har tapetserade ytskikt.

2 provhål gjordes i hobbyrummet. Inside källargrundmur består av tapetserade träfiberskivor som är monterade på tunnare läkt dikt an källargrundmuren.

Provhål 1 togs mot framsidan. Fuktkvoten uppmättes till 13 % och en mikrobiell lukt noterades vid håltagning.

Provhål 2 togs mot utvändig trappa. Fuktkvoten uppmättes ej då läkt ej var åtkomlig. Mikrobiell lukt noterades i provhålet samt mindre mängd mikrobiell påväxt/missfärgning noterades på baksida träfiberskivan.

Fuktfäckor och missfärgningar/mikrobiell påväxt noterades på tapetserade ytskikt på källarplan. Vidare noterades kalk/salt utfällning samt puts/färgsläpp på vissa källarväggar. Vid fuktindikering vid dessa noterades ingen avvikelser.

Vi rekommenderar en fördjupad undersökning för att bedöma orsak, omfattning och passande åtgärd till ovanstående. Det är viktigt att tänka på att denna rekommendation om fördjupad undersökning gäller hela källarplanet.

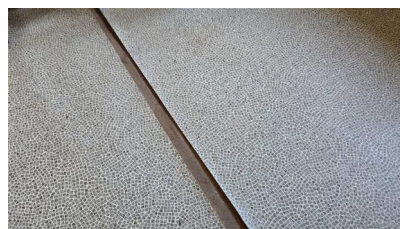
I äldre källare saknas ofta fuktspärr och isolering under betongplattan. Påbyggda golv, organiska material och täta ytskikt ofta får skador på grund av naturlig fuktvandring. Betongplattan har ytskikt dikt an betongen såsom limmad plastmatta, träfiberskiva med ovanliggande heltäckningsmatta samt golv på dämpande plastfilm.

Ingen håltagning i golv är utförd. Kontroll av konstruktion utfördes genom att lyfta lister/trösklar samt heltäckningsmatta. En mikrobiell lukt noterades i golv/väggvinkel i förrådet och mattan i hobbyrummet har släppt från underlaget.
