**Fastighetsuppgifter**

Sabeln 9

Bergvägen 21B

**Besiktningsuppgifter**

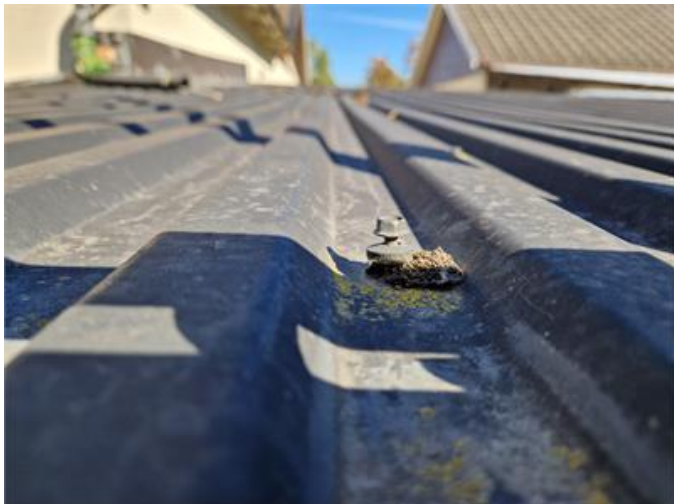
| Besiktningresultat | | | | | |
|---|---|---|---|---|---|
| | | X | | | - Låglutande tak, se därför info på protokollets näst sista sida pos. 1.<br>- Skruvar på plåttak hr delvis rest sig och bildar otätheter. Se även bild sid 5. |

Garage:  
Skravar på plåttak hr delvis rest sig och bildar otätheter.
