# Besiktningsprotokoll

| Fastighetsbeteckning:<br>Strömmen 2:37 | |
| Fastighetsadress:<br>Hagaslättsvägen 4 | |

| Besiktningsdatum:<br>2026-08-24 | Protokollnummer:<br>69886369 |

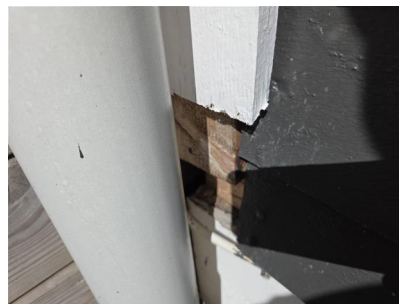
### Utvändigt / Fasad

Husknuten behöver kompletteras.

Det rekommenderas att kontakta en snickare för kontroll och åtgärd.

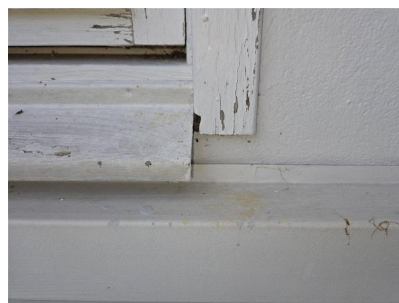
### Utvändigt / Dörrar

Tröskelbleck är otäta vid infästningar.

Eftersom tröskelblecken är otäta finns risk att vatten rinner in i väggen vilket i sin tur kan leda till fuktskador i väggkonstruktionen.

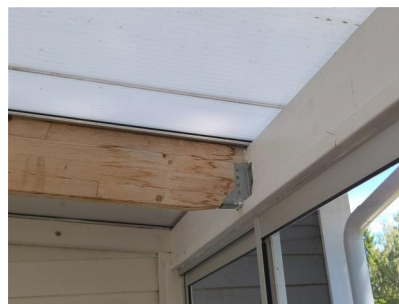
### Utvändigt / Uterum

Fuktrosor finns lokalt. Det bedöms inte leda till följdskador.

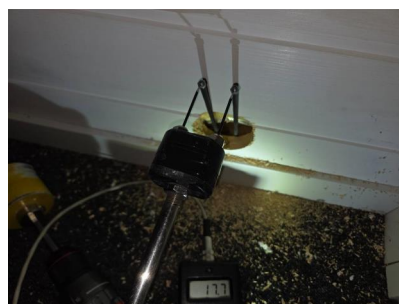
### Källarplan / Allrum

Vid kontroll av konstruktion uppmättes fuktvärden under kritisk nivå för mikrobiell tillväxt och normal lukt upplevdes.

Källargrundmurar med påreglade isolerade ytterväggar. Det finns risk för mikrobiell tillväxt om den relativa fuktigheten (RF) i den omgivande luften är över 75 %. I furuvirke motsvarar det en fuktkvot (FK) på 17 %. Fuktkvoten uppmättes till 17,7 % och en normal lukt kunde kännas i golv/vägg vinkel.

Befintlig påreglad vägg och eventuella väggsyllar riskerar att drabbas av fuktskador på grund av naturlig fuktpåverkan. Detta i sin tur kan leda till mikrobiella skador (angrepp av mikroorganismer) som kan resultera i att mikrobiell lukt sprids till boendemiljön. Om regler/syllar är tryckimpregnerade kan även en kemisk lukt förekomma.
