**Fastighetsuppgifter**

Kvikulla 1:6

Kvikullavägen 19

## Byggnadsinformation

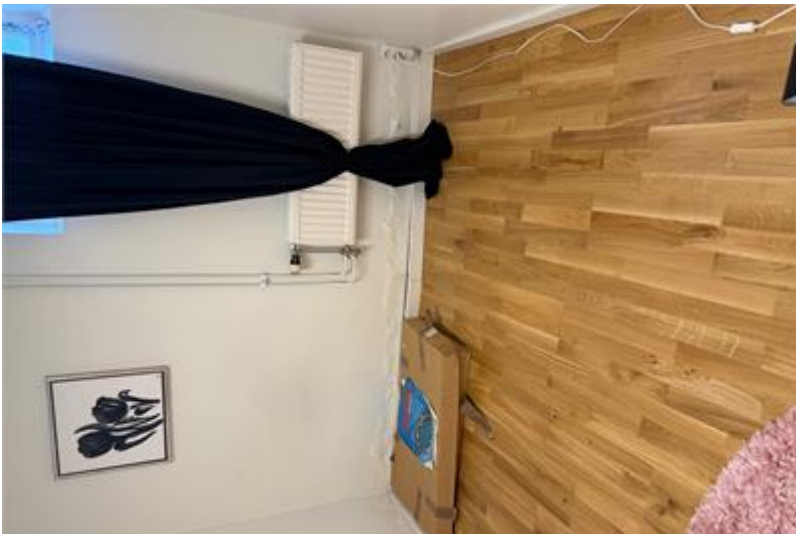
Då källaren inte har några egentliga konstruktioner av organiskt material har inga riktade provhåtagningar eller fuktkvotsmätningar utförts.

I källaren förekommer färgsläpp vilket tyder på fuktgenomslag.
