Hede Kyrkby 12:46

Fordmovägen 3

| Besiktningsdatum | 2026-08-25 |
| Besiktningsföretag | Oktopal OBM i Norrland AB |

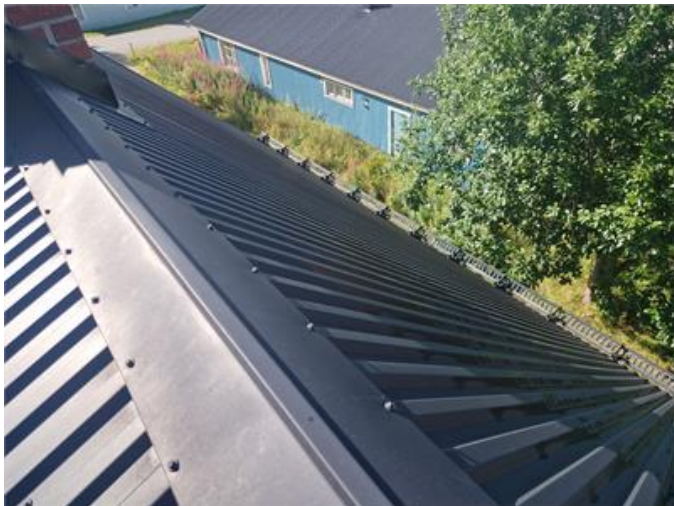
Tak

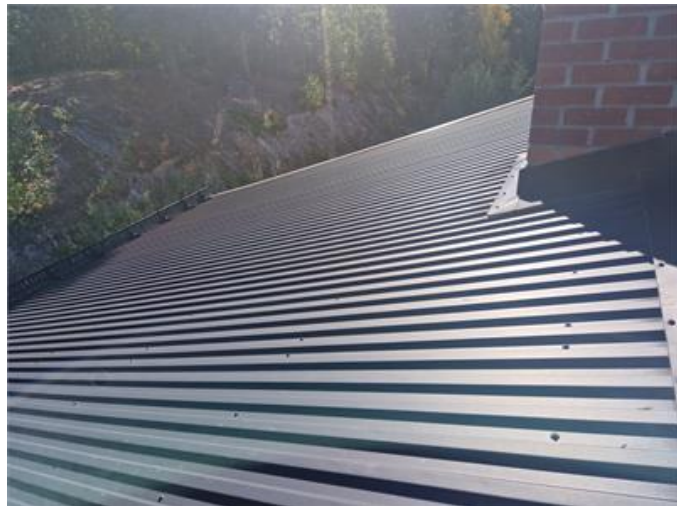
Tak

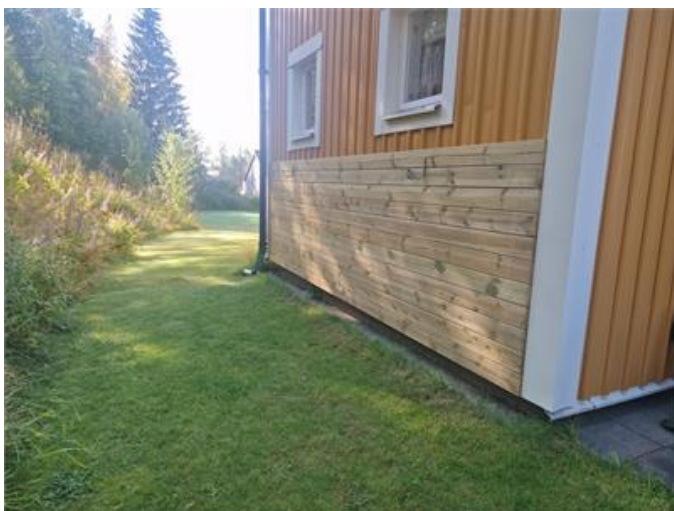
Fasad och sockel.

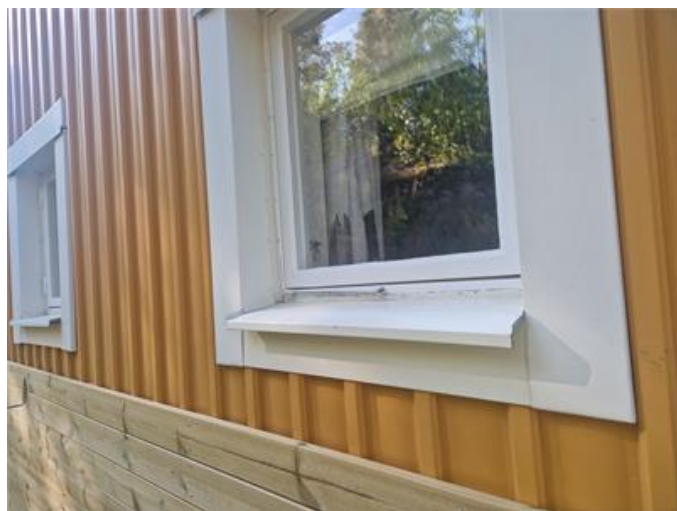
Fönster.

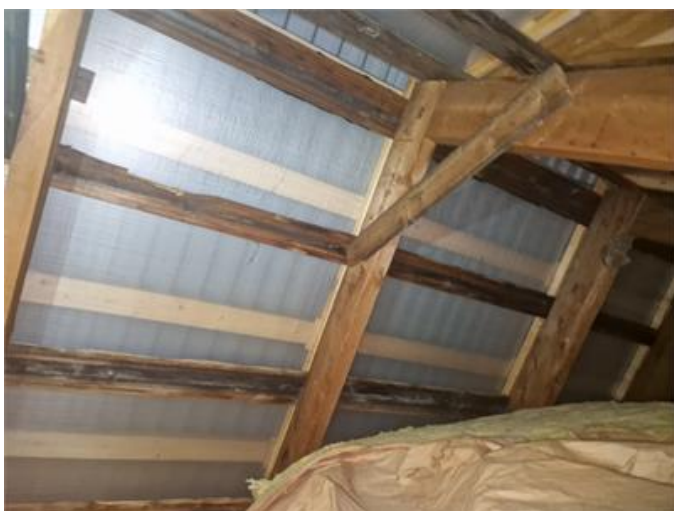
Vind.

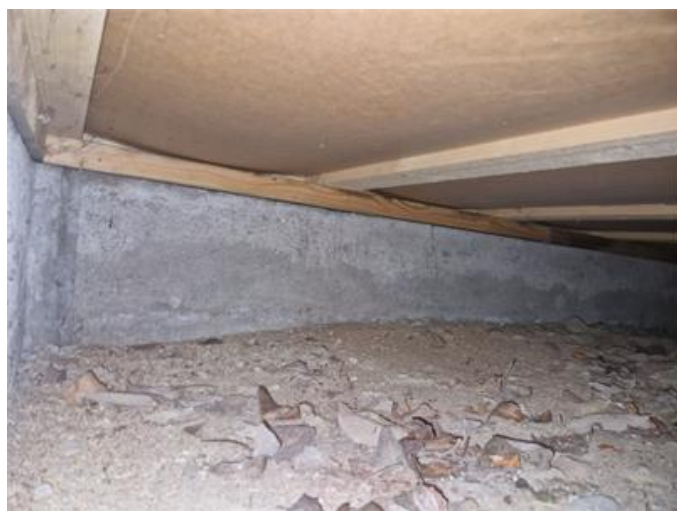
| Besiktningsresultat | | | | | |
|---|---|---|---|---|---|
| Torpargrund | | | | X | Lucka saknas och utrymmet är ej krypbart. |

En torpargrund är en riskkonstruktion med avseende på fukt- och mikrobiella skador. För att säkert fastställa grundens funktion och golvbjälklagets kondition krävs alltid en fortsatt teknisk undersökning, se även info på protokollets sista sida Pos. 10.

Torpargrund, avdunstningskydd saknas mot mark,

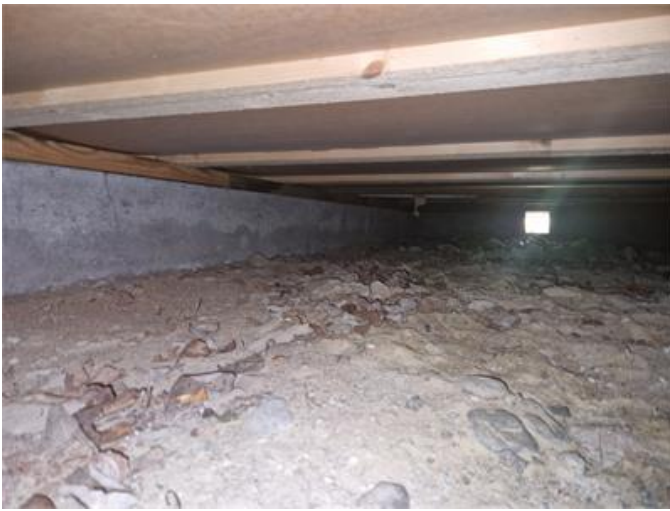
Bilder på torpargrund tagen genom ventil.
