# Besiktningsprotokoll

| Fastighetsbeteckning:<br>Smedby 19:378 | |
| Fastighetsadress:<br>Mönstringsvägen 176 | |

| Besiktningsdatum:<br>2026-08-25 | Protokollnummer:<br>69883515 |

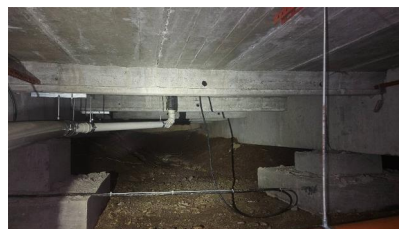
#### Utvändigt / Krypgrund -betongbjälklag

Inget onormalt noterades i grunden, rekommenderas att gå ner i grunden med jämna mellanrum för att se efter eventuella förändringar.

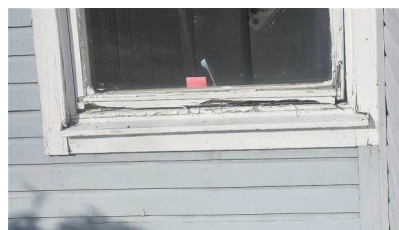
### Utvändigt / Fönster/ Dörrar

Fönster och dörrar är i behov av målning/underhåll.

-Fönster i sovrum 3 är rötskadat, rekommenderas att kontakta en entreprenör för fönsterbyte.

Fönster, dörrar och karmar där målningsbehov finns riskerar att få fukt- och rötskador på grund av sämre vattenavvisande förmåga.

För att öka livslängden på fönster rekommenderas målning och underhåll.

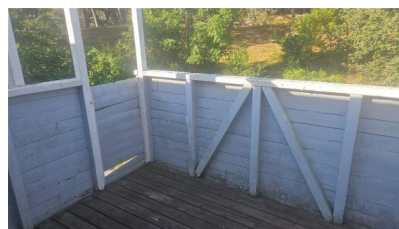
### Utvändigt / Balkong

Balkongen har ett renovering och målningsbehov.

Detta bedöms inte lett till några skador i bakomliggande konstruktioner, rekommenderas att kontakta en entreprenör för åtgärd.

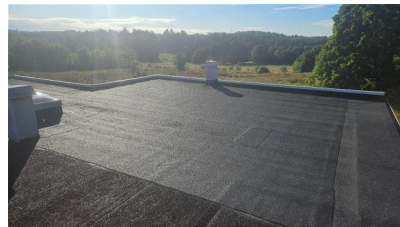
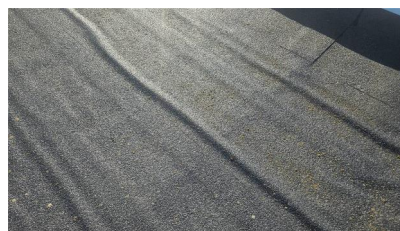
### Utvändigt / Tak

Takpappen är äldre.

-Blåsor på takpappen.

Tätskiktet på ett platt/låglutande tak har enligt vår bedömning en begränsad livslängd. Eftersom takpappen är äldre har det ett minskat motstånd mot vattengenomträngning. Detta i sin tur kan leda till att takkonstruktionen drabbas av fuktskador.

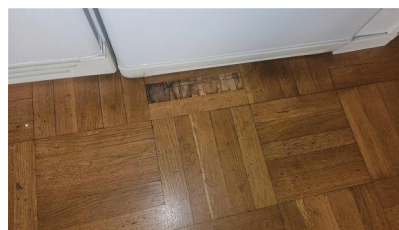
Fuktrosor och parkettlammeler som sitter löst finns på golvet.

Detta bedöms vara äldre och inte något pågående, inga avvikande fuktindikeringar uppmättes.

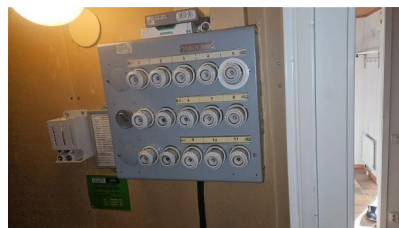
### Entréplan / Trappförråd

Jordfelsbrytare finns ej.

Det finns inget krav att hus byggda före år 2000 ska ha jordfelsbrytare. Jordfelsbrytaren minskar dock risken för personskador och brand orsakade av elanläggningen.

Kontakta en elektriker för kontroll och åtgärd.

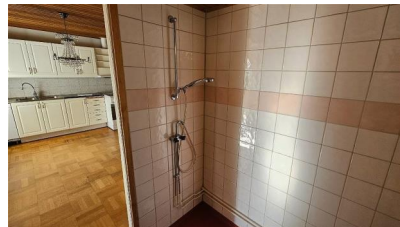
### Entréplan / Dusch/ Tvättstuga

Våtutrymmet har äldre yt-/tätskikt.

- Gjutjärnsbrunnen är rostangripen.
- Innerdörren placerad nära duschen.

Eftersom funktionen, som innebär att ytskiktet/tätskiktet ska vara vattentätt, kan vara nedsatt finns en ökad risk att vatten tränger igenom ytskiktet/tätskiktet med vattenskador i omkringliggande konstruktioner som följd. Det rekommenderas att renovera utrymmet inom snar framtid.

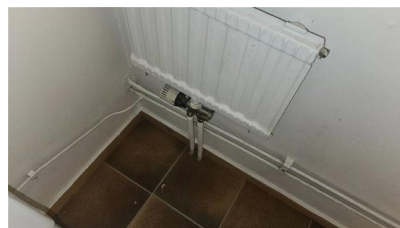
### Entréplan / Toalett

Utrymmet saknar tätskikt med uppvik och det finns rör genomföring i golv.

Detta var godkänt när utrymmet byggdes, vid nästa renovering skall gällande branschregler följas.

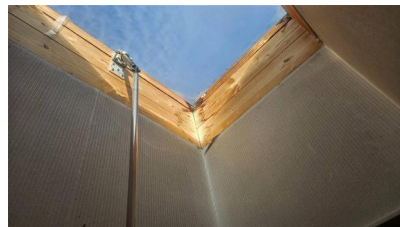
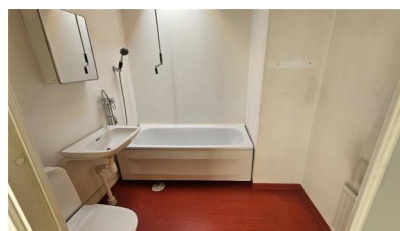
### Övre plan / Bad/ Toalett

Våtutrymmet har äldre yt-/tätskikt.

- Rörgeononmföring i golv.
- Gjutjärnsbrunnen är rostangripen.
- Missfärgningar finns vid takkupolen, inga avvikande fuktindikeringar uppmättes i missfärgningarna.

Eftersom funktionen, som innebär att ytskiktet/tätskiktet ska vara vattentätt, kan vara nedsatt finns en ökad risk att vatten tränger igenom ytskiktet/tätskiktet med vattenskador i omkringliggande konstruktioner som följd. Det rekommenderas att renovera utrymmet inom snar framtid.
