Rödhaken 45

Vallbyvägen 62B

| Uppdragsnummer | A37888 |
| Besiktningsdatum | 2026-08-24 |

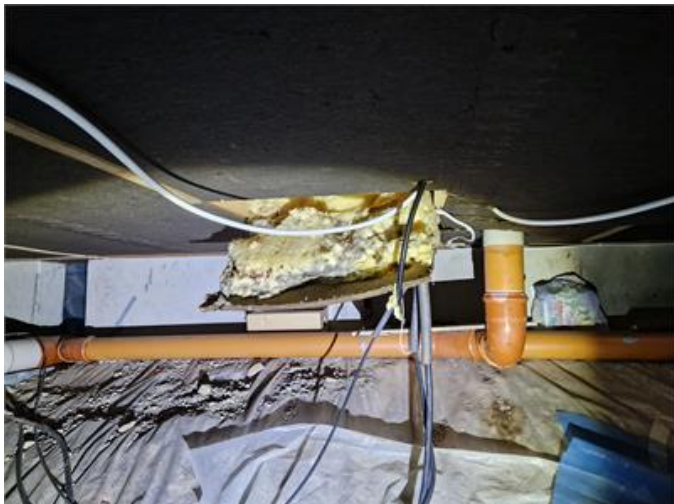
| Besiktningresultat | | | | | |
|---|---|---|---|---|---|
| | | X | | | Boardskiva har släppt och bör fästas. Se även bild sid 5. |

Krypgrund:  
Boardskiva har släppt och bör fästas

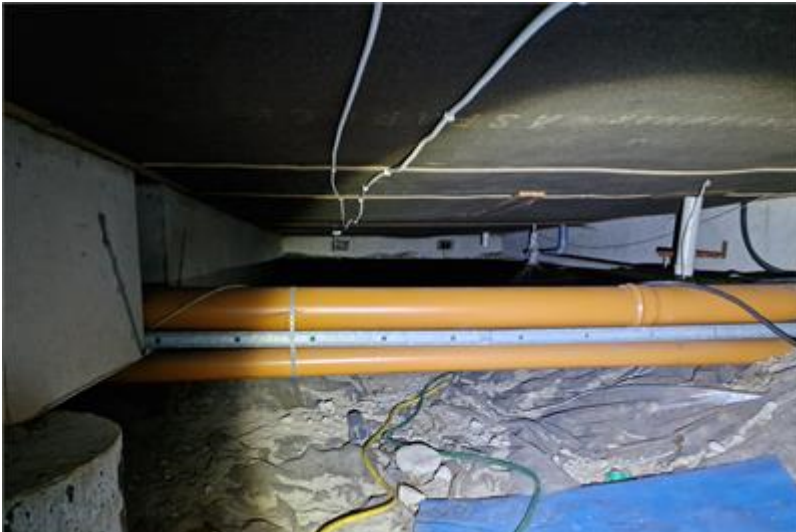
| Konstruktionsuppbyggnad | Bjälklag av träkonstruktion. Blindbottensskivor av asfaboard. Markbädden plastad. |

Det kritiska gränsvärdet för mikrobiell tillväxt brukar anges till ca 15-17% fuktkvot (FK).

FK i aktuell grund uppmättes till 11% och ingen avvikande lukt upplevdes i utrymmet.
