# Besiktningsprotokoll

Anticimex Försäkringsbesiktning i samarbete med Fastighetsbyrån

| Fastighetsadress:<br>Dammvaktarvägen 36 | |

| Besiktningsdatum:<br>2026-08-27 | Protokollnummer:<br>69895351 |

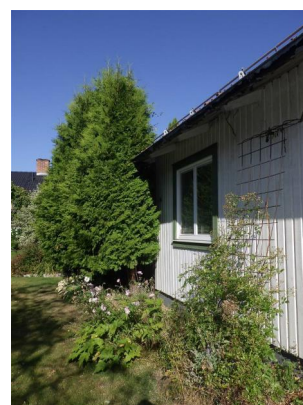
Växter finns i anslutning till grundmur.

När det finns rabatter och växter nära grundmuren finns risk att fukt stannar kvar i väggarna. Detta kan i sin tur orsaka invändiga fuktskador. Växternas rötter kan också skada grundmuren och sätta dräneringsledningen ur funktion.

Området närmast huset rekommenderas att vara fritt från växtlighet.

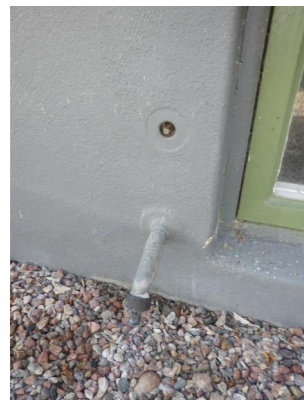
Vattenutkastaren är inte frostsäker.

När vattenutkastaren inte är frostsäker ökar risken för att den ska frysa sönder och orsaka vattenskada.

Byt till självdränerande vattenutkastare vilket innebär att den är frostsäker.

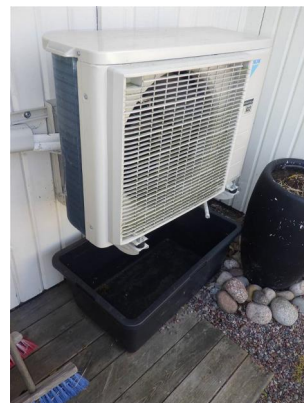
Kondensvatten från luftvärmepumpens utedel leds inte bort från husgrunden.

Detta medför ökad risk för att vatten tränger in i anslutande konstruktioner, vilket i sin tur kan leda till fuktrelaterade skador. Observera att besiktning av byggnadens värmesystem eller värmepumpen inte har ingått i uppdraget.

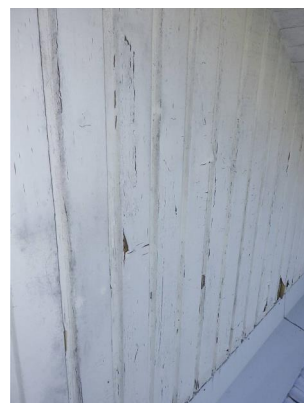
Vanligt underhåll av fasad, vindskivor och takutsprång, färgsläpp och torrsprickor.

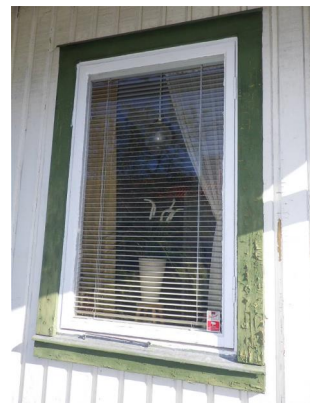
Vanligt underhåll, färgsläpp och torrsprickor.

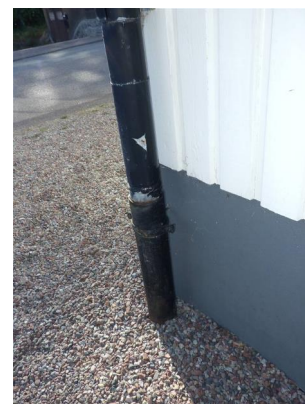
Lövsilar finns inte.

När det saknas lövsilar så finns det risk att det blir stopp i dagvattenledningen.

För att hindra stopp i dagvattenledningar rekommenderas komplettering av lövsilar.

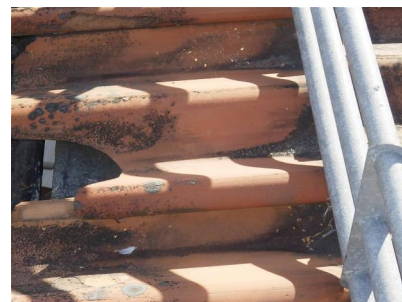
Takpannor är skadade.

Då det förekommer skadade/spruckna takpannor finns det risk för fuktskador på underliggande konstruktioner.

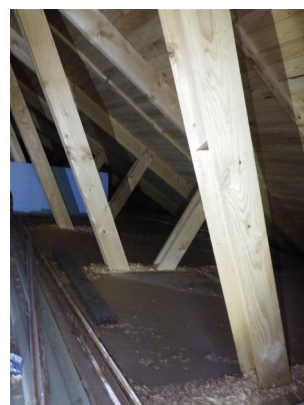
Vid kontroll av vinden uppmättes fuktvärden under kritisk fuktnivå för mikrobiell tillväxt och en normal lukt upplevdes. Fuktkvoten i underlagstak/takbjälkar uppmättes till under 8 %.

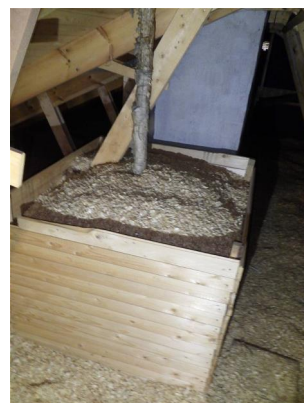
Expansionskärl finns på vinden men är ej i bruk.

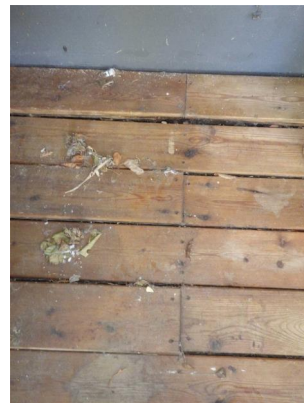
Altan har mindre rötskador.

Trallen har släpp i några skruvar.

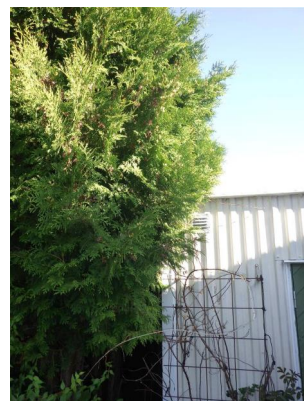
Växter finns i anslutning till garaget.

När det finns rabatter och växter nära byggnaden finns risk att fukt stannar kvar i väggarna. Detta kan i sin tur orsaka invändiga fuktskador. Växternas rötter kan också skada grundmuren och sätta dräneringsledningen ur funktion.

Området närmast huset rekommenderas att vara fritt från växtlighet.

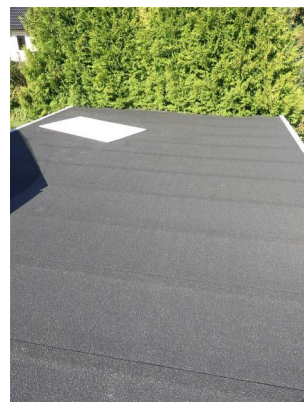
Avsaknad av asfaltsblödning på papptaket.

När man lägger ytpapp (takpapp) ska en synlig sträng av asfaltsmassa (en så kallad "asfaltsblödning") tränga ut längs hela svetsfogen. Detta visar att pappen har värmts upp tillräckligt och att skarven är helt tät

Risk finns att mikroskopiska glipor i fogen drar åt sig fukt genom kapillärkraft samt att regn och smältvatten kan tränga in under skarven och orsaka fuktskador i undertaket.

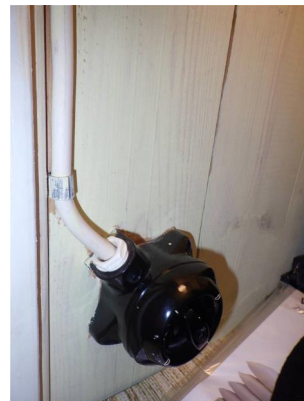
Elanläggningen i huset är delvis äldre.

Äldre elanläggningar och elkablar är en säkerhetsrisk som kan orsaka både personskador och brand.

Kontakta en elektriker för kontroll och åtgärd.

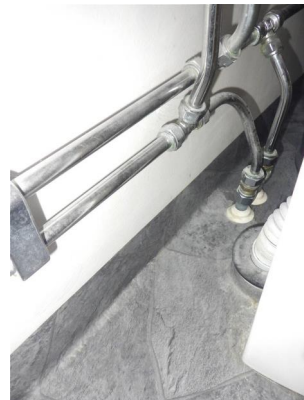
Rör genomföring finns i golv.

Rör genomföringar i golvet medför en ökad risk för att vatten tränger ner i omkringliggande konstruktioner och orsakar fuktskador.

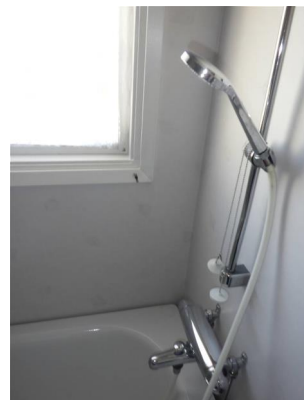
Duschen är placerad nära ett fönster.

Duschens placering i våtutrymmet utgör en risk för fuktskador i fönster- och väggkonstruktionen.

För att minska risken för fuktskador på fönster och väggkonstruktion rekommenderas att man skyddar fönstret mot vattenbegjutning.

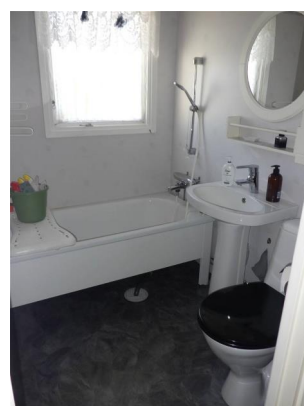
Fuktindikering i utrymmet gav inga förhöjda fuktindikationer.

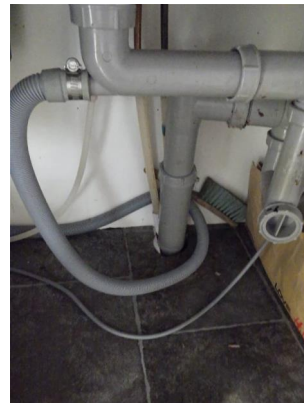
Fuktskydd saknas i diskbänksskåp samt upphängningsbygel saknas på avloppslang från diskmaskinen.

Utan fuktskydd är det svårt att upptäcka läckage från rörledningar.

Vatten kan då tränga in i omkringliggande konstruktioner och orsaka fuktskador. För att upptäcka eventuella läckage, installera ett fuktskydd och montera fast avloppsslang från diskmaskin.

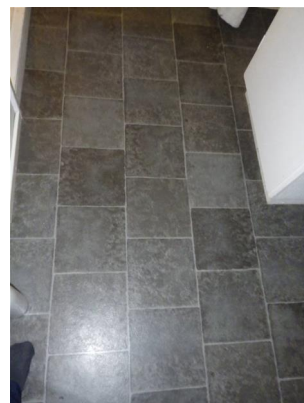
Limmad plastmatta finns på betongplattan.

På grund av naturlig fuktpåverkan från mark riskerar plastmattan att släppa från underlaget. Mattan och limmet kan också avge en kemisk lukt som sprids till boendemiljön.

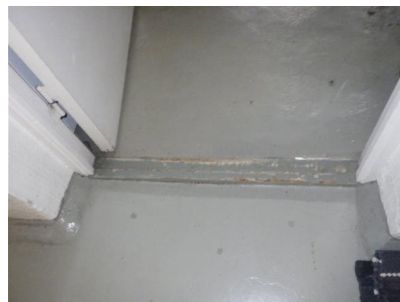
Trädetaljer i kontakt med betonggolv och källarvägg.

Trädetaljer (trösklar, innervägg mm) kan via kapillärkraft bli fuktiga vilket kan leda till fuktskador. Vid misstanke om detta bör dessa delar bytas ut.

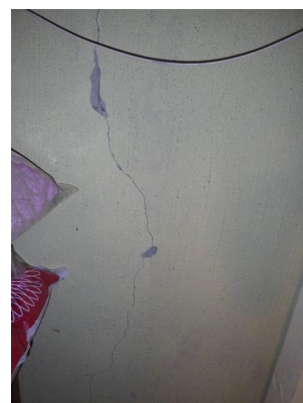
Sprickor finns i vägg.

Dessa bedöms inte ha lett till bakomliggande skador.

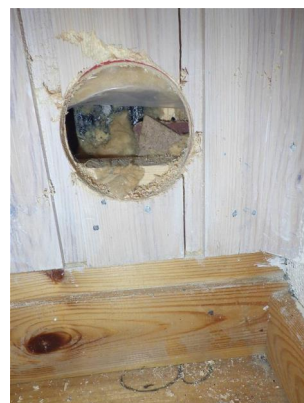
Vid kontroll av konstruktion uppmättes fuktvärden över kritisk nivå för mikrobiell tillväxt och mikrobiell lukt upplevdes i provhålet.

Källargrundmurar med påreglade isolerade ytterväggar. Denna konstruktion får ofta skador på grund av naturlig fuktvandring. Fuktkvoten uppmättes till över 25 % och den relativa fuktigheten uppmättes till 96 %.

Vi rekommenderar en fördjupad undersökning för att bedöma orsak och omfattning.

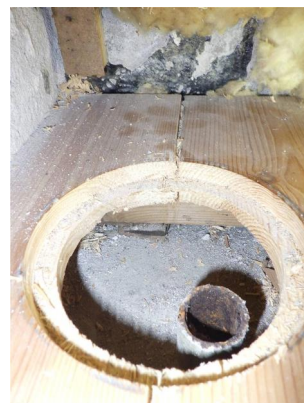
Vid kontroll av konstruktion uppmättes fuktvärden över kritisk nivå för mikrobiell tillväxt och normal lukt upplevdes.

Grundläggningen består av en betongplatta på mark utan underliggande isolering och med ett uppreglat golv dikt an betongen. Denna konstruktion får ofta skador på grund av naturlig fuktvandring. Fuktkvoten uppmättes till 15% och den relativa fuktigheten till 80 %.

Vi rekommenderar en fördjupad undersökning för att bedöma orsak och omfattning.

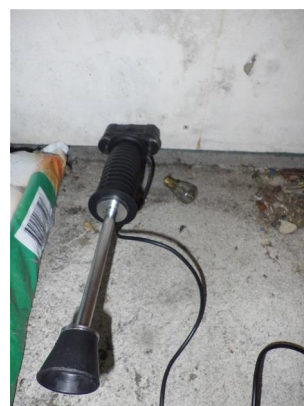
Vid kontroll av väggssyllar uppmättes fuktvärden under kritisk nivå för mikrobiell tillväxt och normal lukt upplevdes.

Fuktkvoten uppmättes till 13 %.
