Klockgutaren 9

Klockvägen 9

| Uppdragsnummer | G40101 |
| Besiktningsdatum | 2026-08-24 |

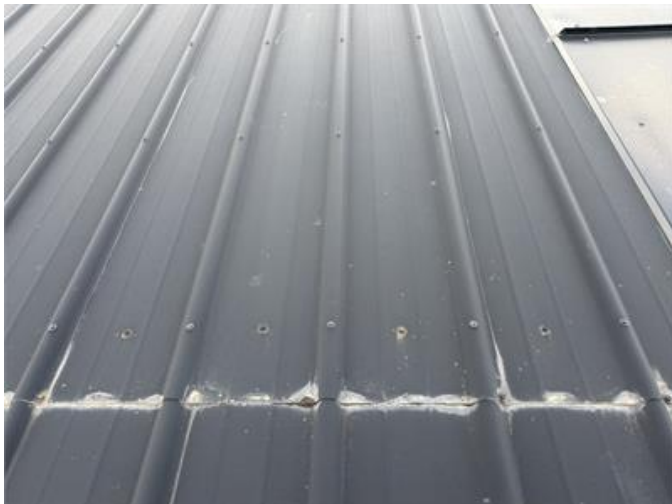
| Besiktningsresultat | | | | | |
|---|---|---|---|---|---|
| Tak | | X | | | Se kommentarer och riskanalys. |

TAK:Låglutande tak medför ökad risk för vatteninträngning. Profilerad plåt kräver viss lutning för att vara självavvattande och förhindra kapillärsugning av vatten. Normalt rekommenderas minst 10–14 graders lutning för korrugerad plåt. Skarv förekommer på ett ställe men har i övrigt undvikits. I anslutning vidnock mot granne bör tätning med fördel förbättras.(se bild). Löpande inspektioner av tak och insida yttertak rekommenderas.

Skarv låglutande plåttak.

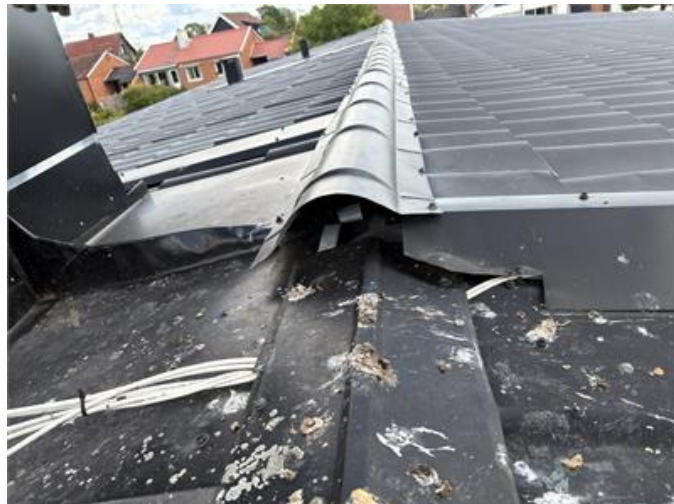
Tak mot granne, förbättrad tätning rekommenderas i anslutningen.

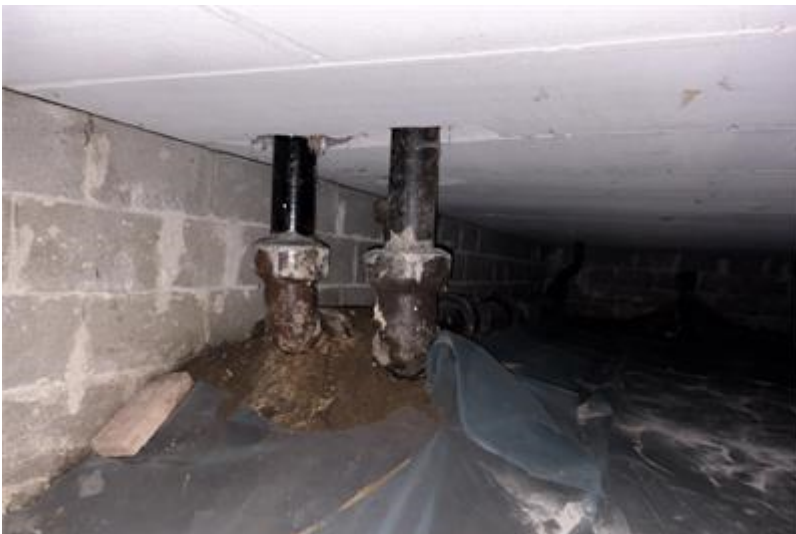
| Besiktningsresultat | | | | | |
|---|---|---|---|---|---|
| Krypgrund | | X | | | Krypgrund med betongbjälklag, se bilaga. |

En krypgrund med bärande delar av lättbetong som saknar överliggande reglad golvkonstruktion med isolering bedöms inte vara en konventionell riskkonstruktion ur fuktsynpunkt. Vid fuktindikering som utfördes i utrymmet mot bottenbjälklag noterades inga för konstruktionen onormalt förhöjda indikationer som kan misstänkas bero på läckage/fuktskador.

Avloppstammar och delar av avloppsrör är de ursprungliga. Enstaka rostig armering noterades till bjälklag.
