# Besiktningsprotokoll

Anticimex Försäkringsbesiktning i samarbete med Fastighetsbyrån

| Fastighetsadress:<br>Planthagen 18 | |

| Besiktningsdatum:<br>2026-08-26 | Protokollnummer:<br>69881470 |

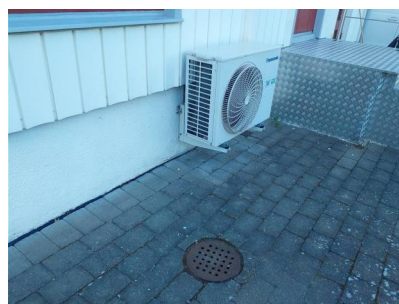
Kondensvatten från luftvärmepumpens utedel leds inte bort från husgrunden.

Detta medför ökad risk för att vatten tränger in i anslutande konstruktioner, vilket i sin tur kan leda till fuktrelaterade skador. Observera att besiktning av byggnadens värmesystem eller värmepumpen inte har ingått i uppdraget.

Utvändigt fuktskydd bedöms vara äldre.

Eftersom källarens utvändiga fuktskydd (dagvattenssystem, dräneringssystem samt källarytterväggarnas utvändiga fuktskydd) är äldre, så kan systemet ha nedsatt funktion. Detta ökar risken för invändiga fuktskador i källaren.

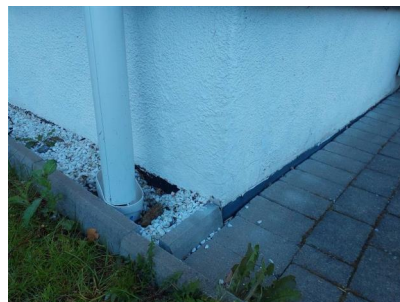
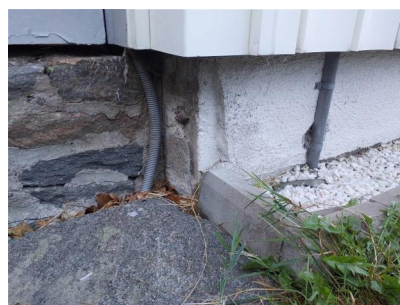
Sprickor finns i sockel samt lokala putssläpp.

Dessa bedöms inte ha lett till bakomliggande skador.

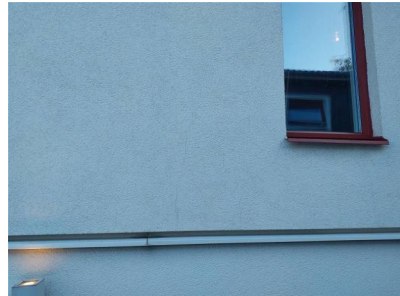
Enstegstättad putsad fasad mot träregelstomme.  
Mindre yt/trådsprickor noteras på gaveln.

Ytterväggskonstruktionen med en odränerad putsad fasad på en isolering som har en bakomliggande skiva av organiskt material är ur fuktsynpunkt en riskabel konstruktion. Om fukt kommer in i väggkonstruktionen har den svårt att torka ut, vilket kan orsaka fuktskador i bakomliggande konstruktion. Risk för inträngning av fukt är störst vid otätheter runt fönster/dörrar, balkonganslutningar samt vid sprickor i putsen. Risken för skador ökar på fasader mot väderutsatta lägen.

För att ta säkert fastställa konstruktionens kondition och fuktstatus krävs en mer omfattande undersökning.

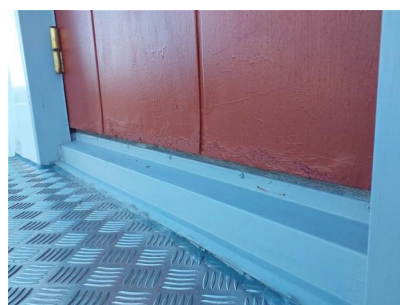
Dörrar har svällt i nederkant.

När ytan nöts ut eller släppt medför detta en ökad risk för fuktinträngning vilket i sin tur kan leda till rötskador. Kan ersättas med ex. En rostfri plåt i nederkant.

Tröskelbleck saknas under källardörr.

Avsaknad av tröskelbleck medför att det finns risk för att vatten kan rinna in och orsaka fuktskador på tröskel och/eller i kringliggande vägg och bjälklag.

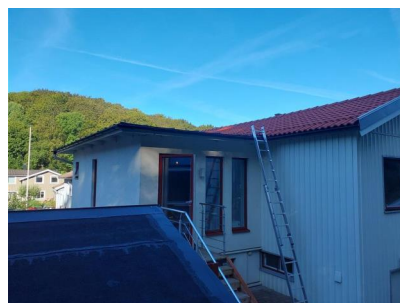
Antal stuprör bedöms vara för få sett till längden på hängrännan på tillbyggnaden.

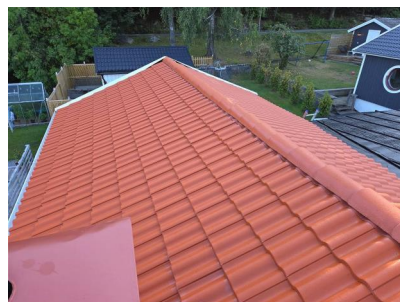
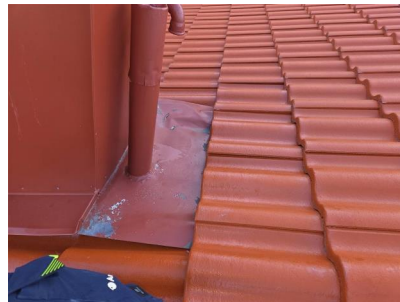
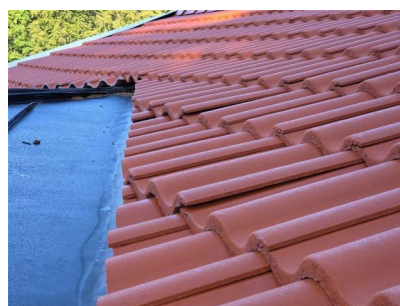
Några takpannor har justeringsbehov.  
Färgsläpp noteras på äldre plåtdetalj.

Besiktning utfördes från del vid skorsten och anliggande stege mot plåttak. Vid besöket är taket fuktigt/halt.

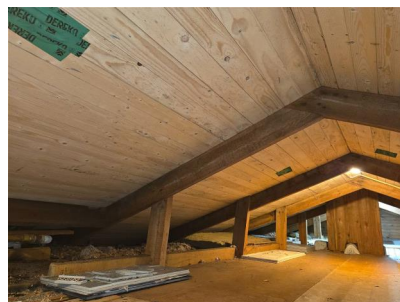
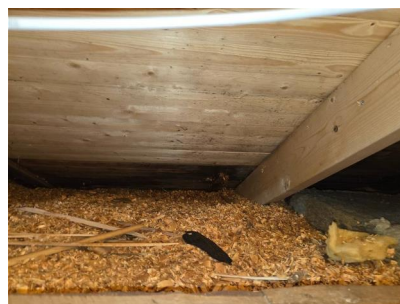
Mikrobiell påväxt förekommer. Denna har behandlats relativt nyligen och installation av behovsstyrd ventilation har utförts.

Vinden är utrustad med en behovsstyrd tilluftsventilation där syftet är att säkerställa en torrt klimat på vinden. Det är viktigt att regelbundet kontrollera att systemet är i drift/funktion.

Om den mikrobiella påväxten skulle tillta/öka måste en mer omfattande undersökning utföras.

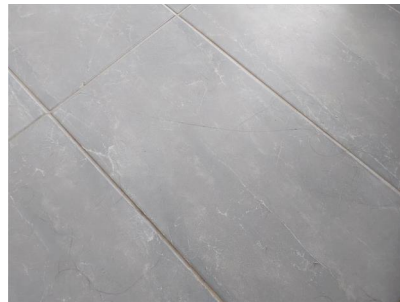
Klinker har släppt från underlaget ("Bom"). Spricka i enstaka klinkerplattor.

Felet som uppstått är att vidhäftningen mellan klinker och underlag har upphört. Sk "bom/ bomljud".

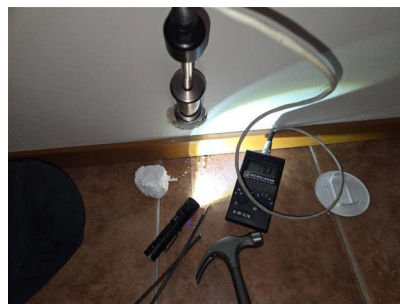
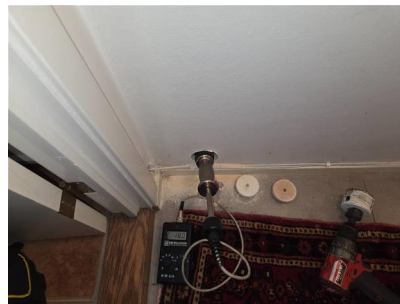
Vid kontroll av konstruktion uppmättes fuktvärden över kritisk nivå för mikrobiell tillväxt och normal lukt upplevdes i källaren men enavvikande lukt upplevdes i provhål 2.

Det finns risk för mikrobiell tillväxt om den relativa fuktigheten (RF) i den omgivande luften är över 75 %. I furuvirke motsvarar det en fuktkvot (FK) på 17 %.

Källargrundmurar med påreglade väggar av både trä och plåt. Fuktkvoten uppmättes till 13,3% i ett befintligt provhål i allrummet. Ett nytt provhål togs upp i hallen här uppmättes fuktkvoten till 18% och en svagt avvikande lukt upplevs. Via provhål i sovrum 2 noteras en normal lukt, mätbart material fanns inte.

Vi rekommenderar en fördjupad undersökning för att bedöma orsak och omfattning. Det är viktigt att tänka på att denna rekommendation om fördjupad undersökning gäller hela källaren.

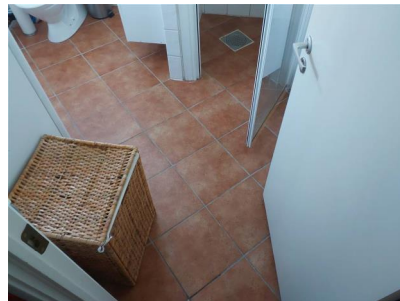
Våtutrymmet har äldre yt-/tätskikt och den tekniska livslängden bedöms passerad.

Eftersom funktionen, som innebär att ytskiktet/tätskiktet ska vara vattentätt, kan vara nedsatt finns en ökad risk att vatten tränger igenom ytskiktet/tätskiktet med vattenskador i omkringliggande konstruktioner som följd.
