**Fastighetsuppgifter**

Linghed 206:12

Åsvägen 31

## Bilaga 1 för kontroll av valda konstruktioner

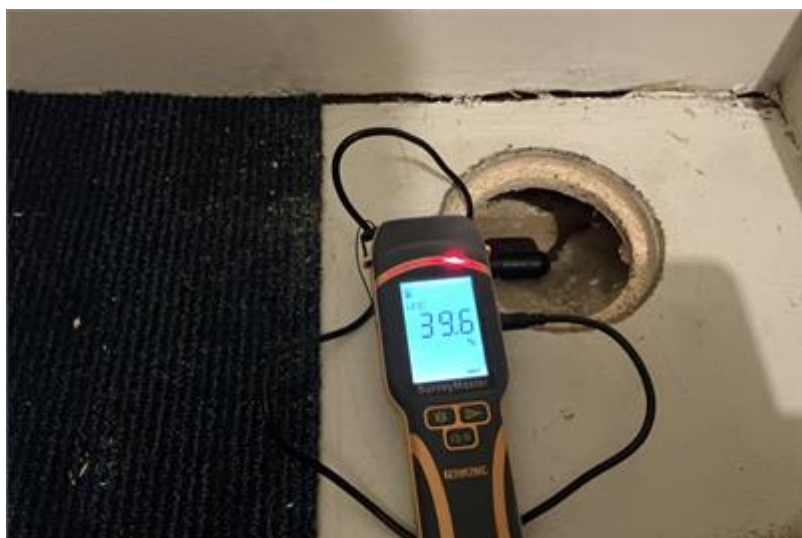
Konstruktionskontrollen utfördes under spisen i köket och i förrådet där fuktvot och den relativa fuktigheten uppmättes i konstruktionen.

Ett mindre hål borrades upp i golvet under spisen i köket där den relativa fuktigheten uppmättes till 53%RF  
Ett större konstruktionshål borrades i det uppreglade golvet i förrådet, uppmätt fuktvärden var 40-45% FK

Det kritiska gränsvärdet för mikrobiell tillväxt brukar anges till 17% fuktkvot (FK) eller 75% i relativ luftfuktighet (RF).

I förrådet förekommer en stark urinlukt, fuktindikation i ovanliggande spångolv kunde noteras under mattan och en förhöjd fuktighet uppmättes i underliggande regelverk, åtgärder bör därför övervägas.
