# Besiktningsprotokoll

Anticimex Försäkringsbesiktning i samarbete med Fastighetsbyrån

| Fastighetsadress:<br>Talbystrand 16 | |

| Besiktningsdatum:<br>2026-08-24 | Protokollnummer:<br>69814850 |

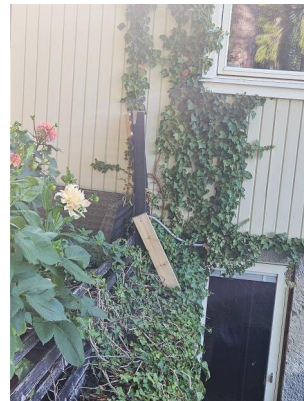
Växter finns lokalt i anslutning till byggnaden.

När det finns rabatter och växter nära byggnaden finns risk att fukt stannar kvar i väggarna. Detta kan i sin tur orsaka invändiga fuktskador. Växternas rötter kan också skada grundmuren och sätta dräneringsledningen ur funktion.

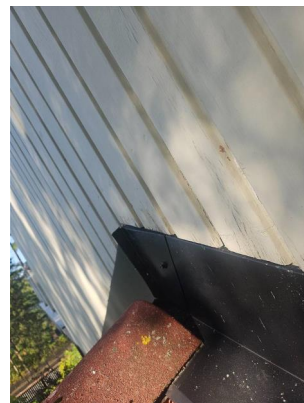
Trädetaljer har färgsläpp och torrspäckor.

Träkonstruktioner där målningsbehov finns riskerar att få fukt- och rötskador på grund av sämre vattenavvisande förmåga.

Plåtdetaljer på taken har otätheter.

Detta kan leda till fuktskador i bakomliggande konstruktioner.

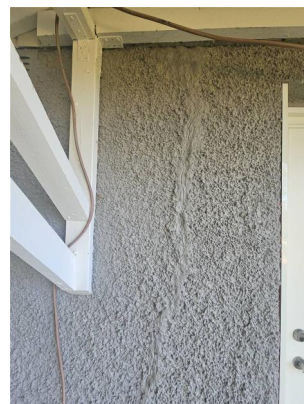
Sprickor och puttssläpp förekommer i sockel.

Detta kan leda till fukt- och frysskador i konstruktionen.

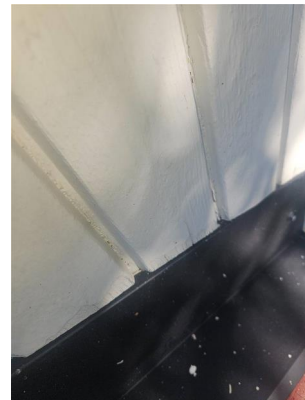
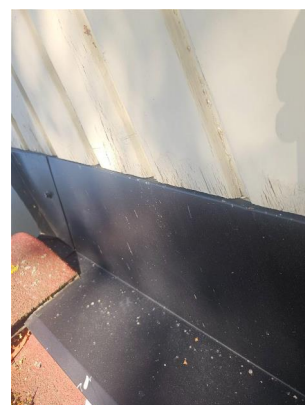
Fasadbeklädnaden har lokalt färgsläpp och torrsprickor och noterar att fasadbeklädnad står mot plåtar.

Fasadbeklädnad och träkonstruktioner där målningsbehov finns riskerar att få fukt- och rötskador på grund av sämre vattenavvisande förmåga. När fasaden avslutas mot plåt/trall är det en risk ur fuktsynpunkt. Risk finns att träfasaden ändrä vid nederbörd fuktas upp, med fuktrelaterade/rötskador som följd.

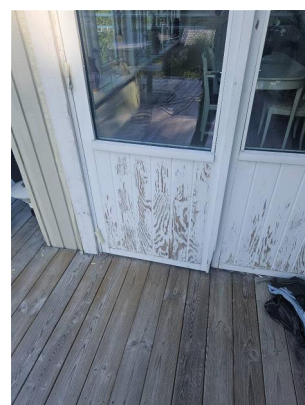
Dörr har färgsläpp och torrsprickor.

Dörrar där målningsbehov finns riskerar att få fukt- och rötskador på grund av sämre vattenavvisande förmåga.

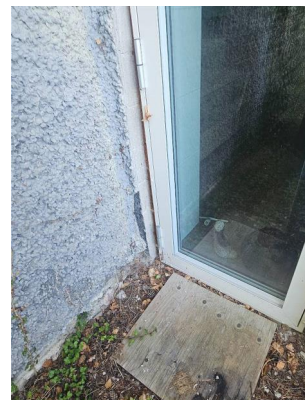
Tröskelbleck saknas under dörrar och dörrfoder saknas på dörren in till badrum.

Avsaknad av tröskelbleck och att dörrfoder saknas medför att det finns risk för att vatten kan rinna in och orsaka fuktskador på tröskel och/eller i kringliggande vägg och bjälklag.

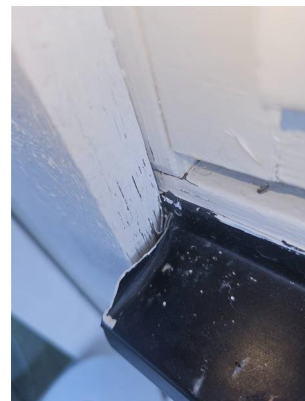
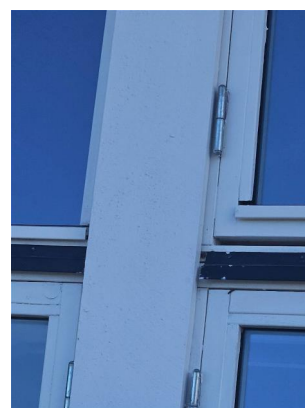
Det förekommer fönsterbleck som har otätheter vid infästningar. Fönsterbleck saknas ovan fönster.

Eftersom fönsterblecken är otäta och fönsterbleck saknas ovan fönster finns risk att vatten rinner in i väggen vilket i sin tur kan leda till fuktskador i väggkonstruktionen.

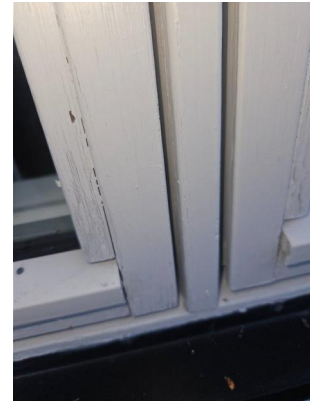
Det förekommer fönster som har färgsläpp och torrsprickor.

Fönster där målningsbehov finns riskerar att få fukt- och rötskador på grund av sämre vattenavvisande förmåga.

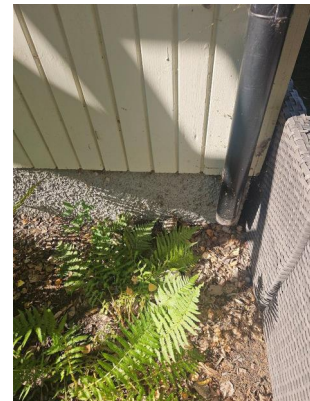
Stuprör avslutas nära husliv.

Stuprör som avslutas intill husliv (ovan mark) kan medföra en ökad fuktbelastning på grundmur/sockel med fuktrelaterade skador som följd.

Hängrännor är skräpfyllda.

Eftersom hängrännor är fulla med skräp finns risk för fuktskador på fasad och sockel då vatten kan svämma över.

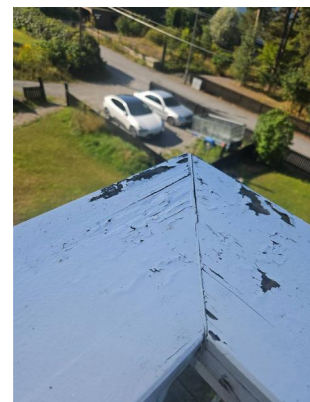
Altanräcke har färgsläpp och torrsprickor.

Altanräcke och träkonstruktioner där målningsbehov finns riskerar att få fukt- och rötskador på grund av sämre vattenavvisande förmåga.

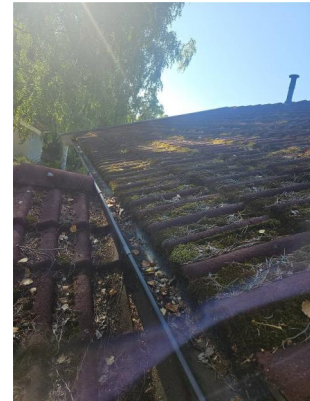
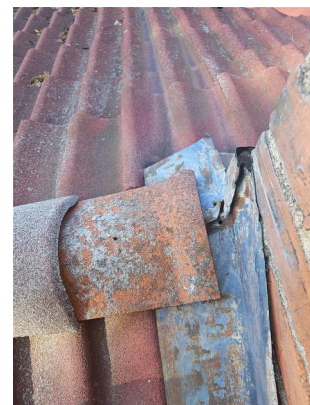
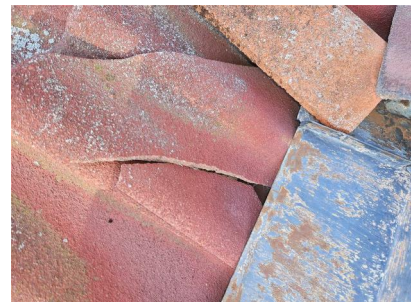
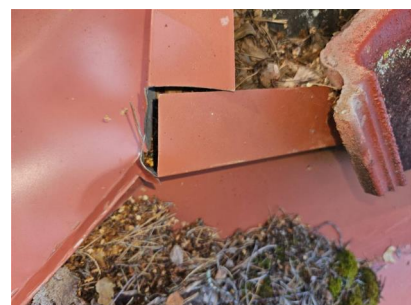
- Mosspåväxt finns på takpannor.
- Enstaka trasiga takpannor noterades.
- Takfotsplåtar saknas.
- Takpannor är lösa vid vinkelrännor på taket.
- Plåtdetaljer har rostangrepp och otätheter.
- Rikligt med löv/barr finns under takpannor och vid vinkelrännor.
- Skorsten saknar ett väderskydd.
- Vindskivor och takutsprång är i behov av målning/underhåll.
- Takpannor, plåtdetaljer och underlagspapp är äldre.
- Nocktätning saknas och underlagspapp är bristfälligt uppdragen mot vindskivor.

Brister i taktäckningen kan leda till att regn- eller smältvatten tränger ner i underliggande takkonstruktion och orsakar fuktskador.

Vi rekommenderar att du kontaktar en takläggare för en takinspektion.

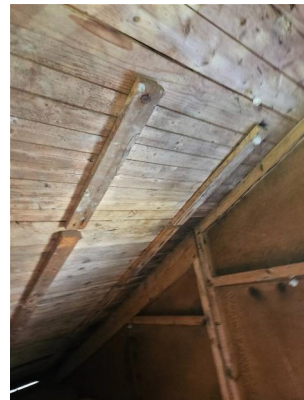
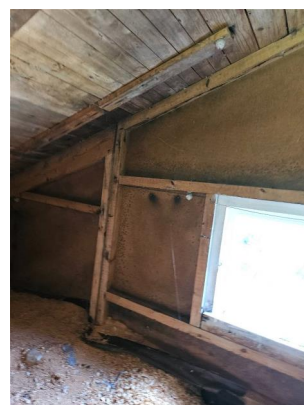
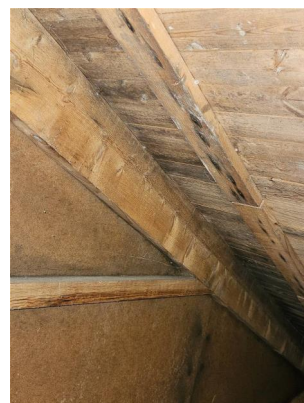
Underlagstaket har lokalt fuktfläckar och en mikrobiell påväxt noteras på underlagstaket.

Fuktfläckar kan bero på olika saker, och kan vara ett tecken på en tidigare eller ett pågående läckage.

Vid kontroll av vinden vid besiktningstillfället uppmättes fuktvärden under kritisk fuktnivå för mikrobiell tillväxt och en normal lukt upplevdes.

Fuktkvoten i underlagstak/takbjälkar uppmättes till 10 %.

Vi rekommenderar en fördjupad undersökning för att bedöma orsak och omfattning av ovan nämnda brister. Det är viktigt att tänka på att denna rekommendation om fördjupad undersökningen gäller hela vinden.

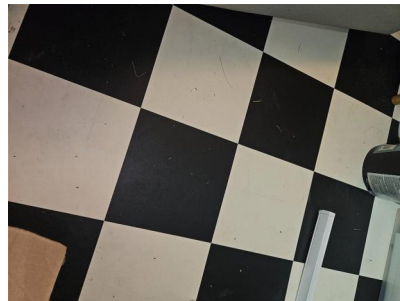
Limmad plastmatta finns på betongplattan.

På grund av naturlig fuktpåverkan från mark riskerar plastmattan att släppa från underlaget. Mattan och limmet kan också avge en kemisk lukt som sprids till boendemiljön.

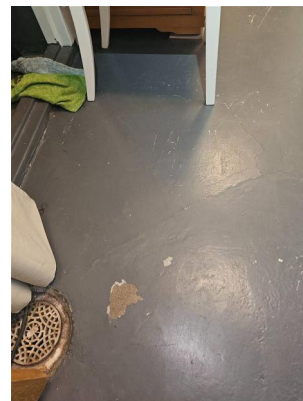
Våtutrymmet har äldre ytskikt. Färsläpp och sprickor förekommer på betongplatta

Eftersom funktionen, som innebär att ytskiktet/tätskiktet ska vara vattentätt, kan vara nedsatt finns en ökad risk att vatten tränger igenom ytskiktet/tätskiktet med vattenskador i omkringliggande konstruktioner som följd.

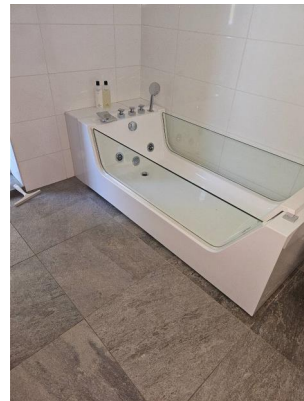
Golvbrunnen under badkar var inte besiktningsbar vid besiktningstillfället.

För att kunna kontrollera och bedöma golvbrunnen måste den vara tillgänglig och rengjord.

Vi rekommenderar en kompletterande besiktning när golvbrunnen är tillgänglig och rengjord.

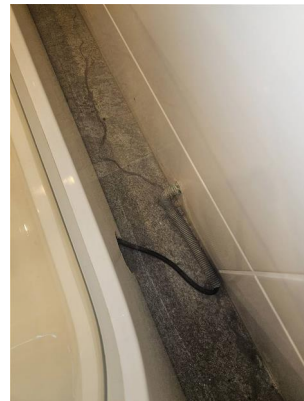
Elinstallation bakom badkaret har brister.

En elanslutning direkt bakom eller under ett badkar måste alltid vara en fast installation via en IP-klassad kopplingsdosa

Elinstallationen i utrymmet är en säkerhetsrisk som kan orsaka både personskador och brand. Observera att besiktning av bostadens elsystem inte har ingått i uppdraget.

Kontakta en elektriker för kontroll och åtgärd.

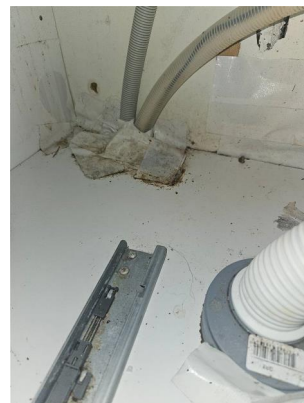
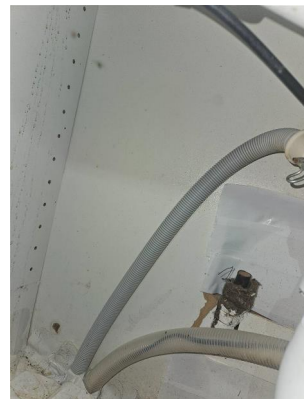
Fuktskydd saknas under kyl/frys och noterar att fuktskyddet i diskbänkskåp har otätheter vid genomföringar. Avloppsslangen till diskmaskinen är inte klamrade och handfatsblandaren sitter lös.

Utan fuktskydd är det svårt att upptäcka läckage. Vatten kan då tränga in i omkringliggande konstruktioner och orsaka fuktskador. När slangar/ledningar inte är klamrade är detta en risk ur fuktsynpunkt. Risk finns att rörkopplingar lossnar och vatten strömmar ut över golvet, med fuktrelaterade skador som möjlig följd i omkringliggande konstruktioner.

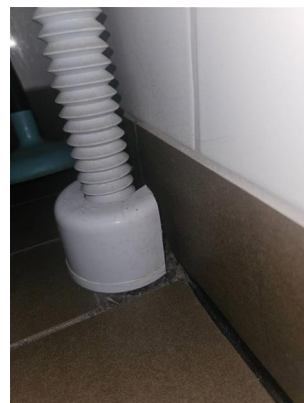
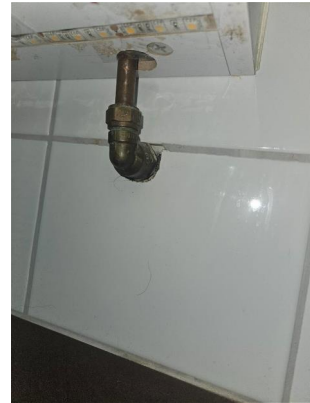
Våtutrymmet har äldre tätskikt.

Eftersom funktionen, som innebär att tätskiktet ska vara vattentätt, kan vara nedsatt finns en ökad risk att vatten tränger igenom ytskiktet/tätskiktet med vattenskador i omkringliggande konstruktioner som följd.

Avlosstosen till handfatet är placerad för nära vägg och noterar att vattenledningar saknar manschetter. Handfatsblandaren sitter lös.

Det finns risk att tätskiktet inte har kunnat anslutas på rätt sätt, vilket kan leda till fuktskador.

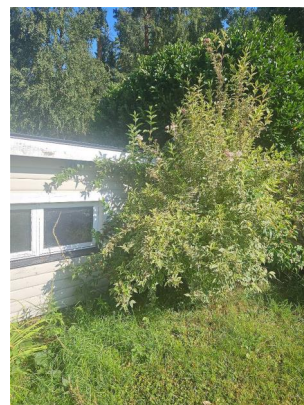
Marken lutar mot garaget.

Detta innebär en ökad fuktbelastning mot grunden vilket i sin tur kan orsaka fuktskador i huset.

Växter finns i anslutning till byggnaden.

När det finns rabatter och växter nära byggnaden finns risk att fukt stannar kvar i väggarna. Detta kan i sin tur orsaka invändiga fuktskador. Växternas rötter kan också skada grundmuren och sätta dräneringsledningen ur funktion.

Området närmast huset rekommenderas att vara fritt från växtlighet.

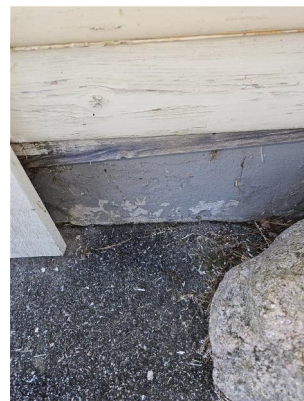
Sprickor och puttsläpp förekommer i sockel.

Detta kan leda till fukt- och frysskador i konstruktionen.

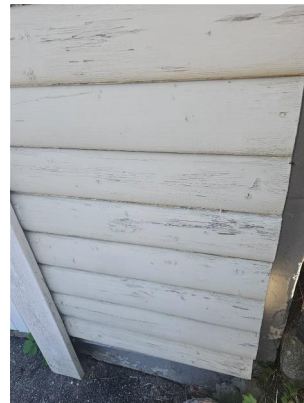
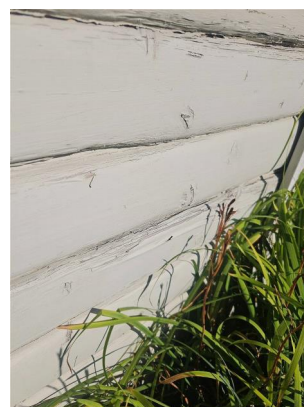
Enstaka panelbrädor har mindre rötskador.  
Fasadpanelen är i behov av målning/underhåll.

Fasadbeklädnad och träkonstruktioner där målningsbehov finns riskerar att få fukt- och rötskador på grund av sämre vattenavvisande förmåga. För att öka livslängden på fasadbeklädnaden rekommenderas målning och underhåll. I samband med ommålning rekommenderas att de rötskadade panelbrädorna byts ut.

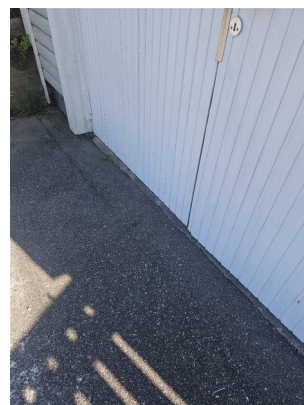
Tröskelbleck saknas under dörr.

Avsaknad av tröskelbleck medför att det finns risk för att vatten kan rinna in och orsaka fuktskador på tröskel och/eller i kringliggande vägg och bjälklag.

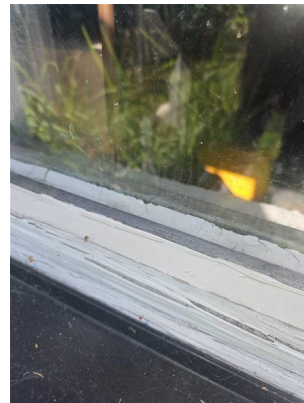
Fönster är i behov av målning/underhåll.

Fönsterbågar och fönsterkarmar där målningsbehov finns riskerar att få fukt- och rötskador på grund av sämre vattenavvisande förmåga.

För att öka livslängden på fönster rekommenderas målning och underhåll.

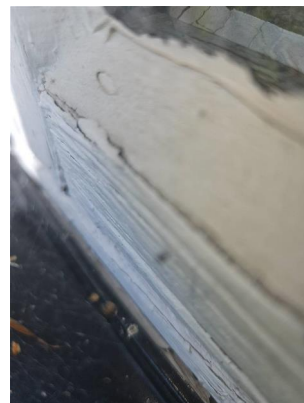
Fönsterbleck är otäta vid infästningar.

Eftersom fönsterblecken är otäta finns risk att vatten rinner in i väggen vilket i sin tur kan leda till fuktskador i väggkonstruktionen.

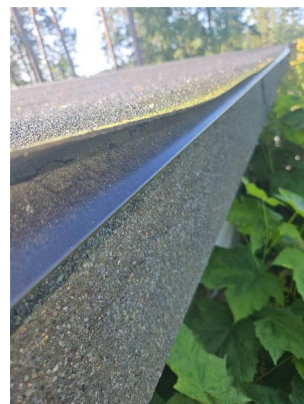
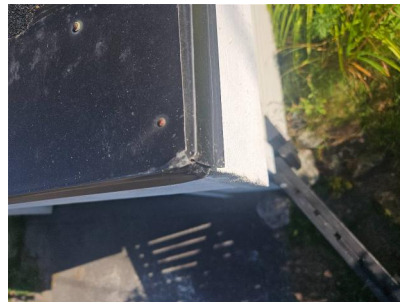
Noterar att takpappen är bristfälligt limmad mot takfotsplåtar och plåtdetaljer har otäther.

Brister i taktäckningen kan leda till att regn- eller smältvatten tränger ner i underliggande takkonstruktion och orsakar fuktskador.

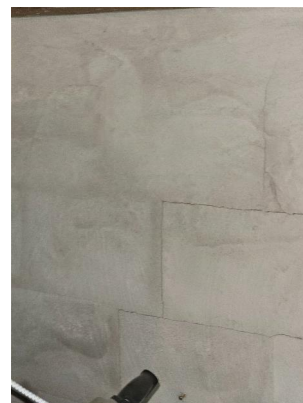
Sprickor finns i vägg och golv.

Dessa bedöms inte ha lett till bakomliggande skador.
