# Besiktningsprotokoll

Anticimex Försäkringsbesiktning i samarbete med Fastighetsbyrån

| Fastighetsadress:<br>Tallåsvägen 15 | |

| Besiktningsdatum:<br>2026-08-26 | Protokollnummer:<br>69896961 |

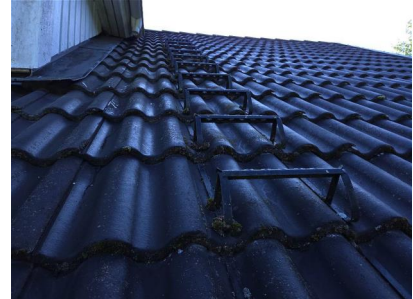
- Mindre mosspåväxt noterades på tak

Tak är besiktigat ifrån anliggande steg.

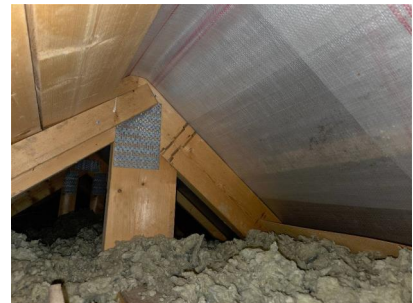
- Vid kontroll av vinden uppmättes fuktvärden under kritisk fuktnivå för mikrobiell tillväxt och en normal lukt upplevdes. Fuktkvoten i underlagstak/takbjälkar uppmättes till 8%.
- Underlagstaket består av armerad underlagsplast.

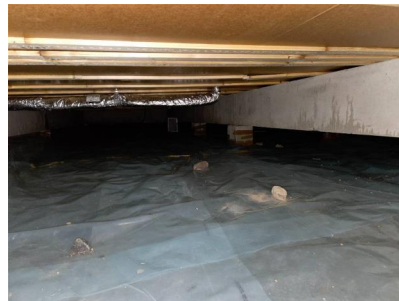
- Vid kontroll av konstruktionen i krypgrund uppmättes fuktvärden under kritisk fuktnivå för mikrobiell tillväxt och normal lukt upplevdes.

Golvbjälklaget ovan den uteluftsventilerade krypgrunden riskerar att drabbas av fuktskador på grund av naturlig fuktpåverkan. Detta kan i sin tur leda till mikrobiella skador (angrepp av mikroorganismer) som kan leda till att mikrobiell lukt sprids till boendemiljön. Fuktkvoten uppmättes till 11%.

Grunden är försedd med en mekanisk kondensavfuktare, Maskinen är i drift och kondensvattnet leds via slang oavbrutet ut under markplasten. Installationen bidrar till ett förbättrat fukttekniskt klimat i grunden. Kontroll av avfuktarens filter samt verifiering av att dräneringsslangen är fri från veck och stopp bör ske regelbundet i samband med årlig tillsyn av krypgrunden.

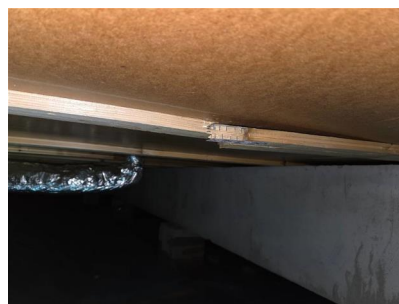
- I krypgrunden noterades en sprucken och delvis nedhängd blindbottenläkt. Blindbottensnivåerna (asfaltboarden) vilar på. Defekten är lokal och påverkar i dagsläget inte bjälklagets bärande konstruktion. Låten bör dock förstärkas eller bytas ut för att säkerställa att blindbottenskivan och isoleringen hålls på plats permanent över tid.

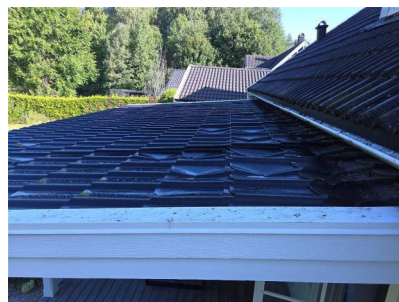
- Avvikelse noterad på altantak.

Yttertaket av takpanneplåt uppvisar flera synliga bulor och ojämnheter i materialet. Inga akuta läckage eller öppna glipor är direkt synliga vid besiktningstillfället, men plåtens deformationer utgör en risk för försämrade avrinning. Takyntans skick bör kontrolleras regelbundet.

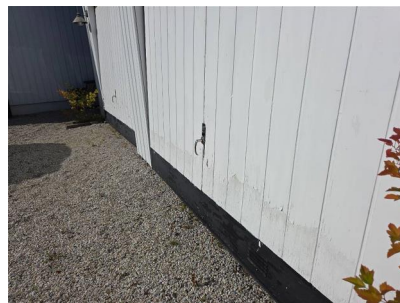
- Garageportar är i behov av målning/underhåll.

Dörrar där målningsbehov finns riskerar att få fukt- och rötskador på grund av sämre vattenavvisande förmåga.

För att öka livslängden på dörr rekommenderas målning och underhåll.

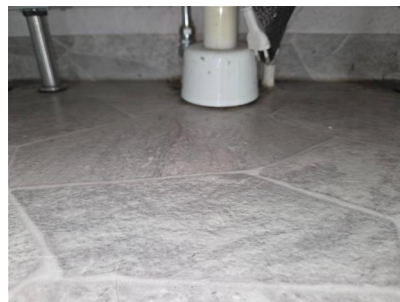
- Rörgenomföring finns i golv.

Rörgenomföringar i golvet medför en ökad risk för att vatten tränger ner i omkringliggande konstruktioner och orsakar fuktskador.

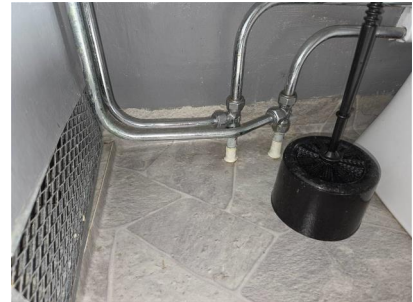
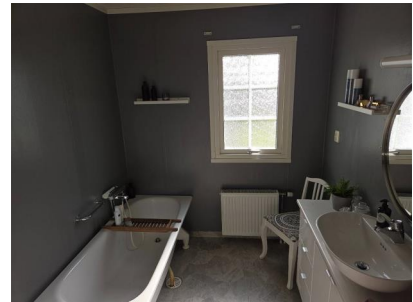
- Målade ytskikt utförda på befintligt underlag (tidigare våtrumstapet/väggmatta).

Fuktindikering i utrymmet gav inga förhöjda fuktindikationer.

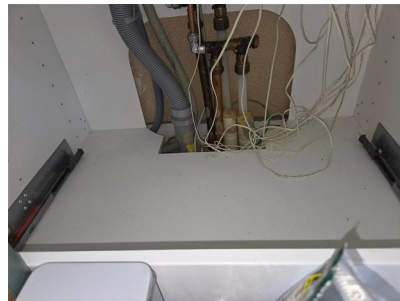
- Fuktskydd saknas i diskbänksskåp.

Utan fuktskydd är det svårt att upptäcka läckage från rörledningar. Vatten kan då tränga in i omkringliggande konstruktioner och orsaka fuktskador.

För att upptäcka eventuella läckage, installera ett fuktskydd.

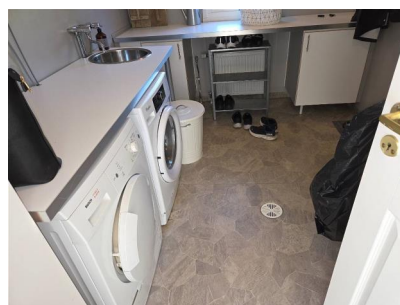
- Fuktindikering i utrymmet gav inga förhöjda fuktindikationer.

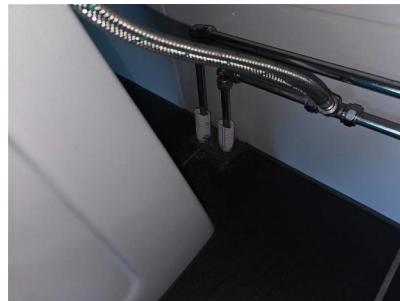
- Rör genomföring finns i golv.

Rör genomföringar i golvet medför en ökad risk för att vatten tränger ner i omkringliggande konstruktioner och orsakar fuktskador.

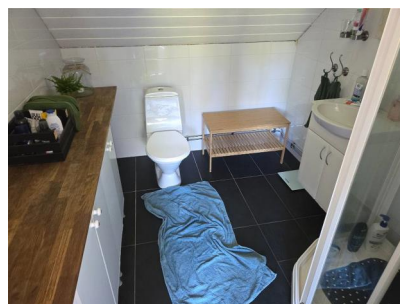
- Lister och dörrfoder saknas lokalt.

- Normala fuktvärden indikerades mot klinker/kakel.

En viss fukt tränger alltid in bakom kakel/klinker via fogarna, detta är helt normalt och innebär inte att tätskiktet/ våtrumsisoleringen under kaklet/klinkern är bristfälligt eller ur funktion.
