# Besiktningsprotokoll

Anticimex Försäkringsbesiktning i samarbete med Fastighetsbyrån

| Fastighetsbeteckning:<br>Talismanen 16 | |

| Besiktningsdatum:<br>2026-08-27 | Protokollnummer:<br>69909827 |

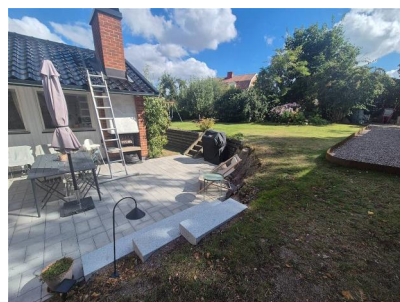
Marken lutar mot huset.

Detta innebär en ökad fuktbelastning mot grunden vilket i sin tur kan orsaka fuktskador i huset.

Inga tecken på problem till följd av detta noterades i källaren.

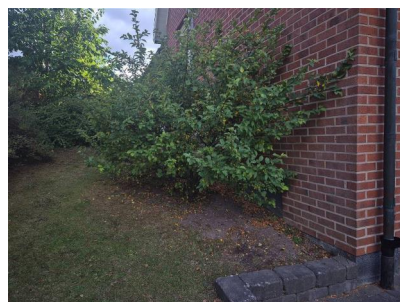
Växter finns i anslutning till byggnaden.

Området närmast huset rekommenderas att vara fritt från växtlighet.

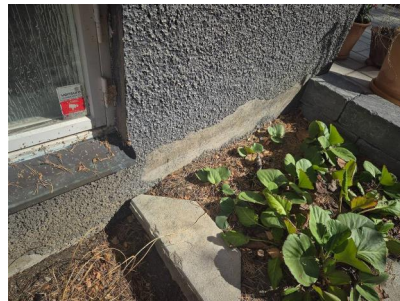
Mindre putssläpp och sprickor finns i sockeln enligt förväntan sett till husets ålder.

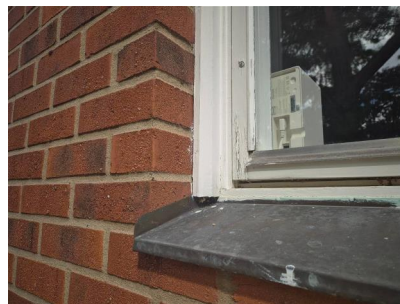
Torrspäckor finns på trädetaljer runt fönster på bortsida gavel.

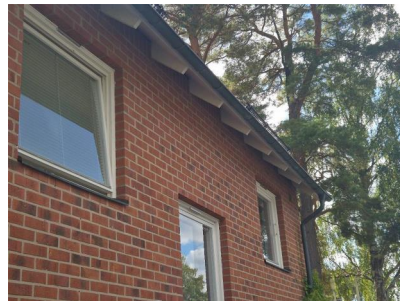
Barr och mossor finns i hängränna på framsidan.

Rekommenderas att rensa.

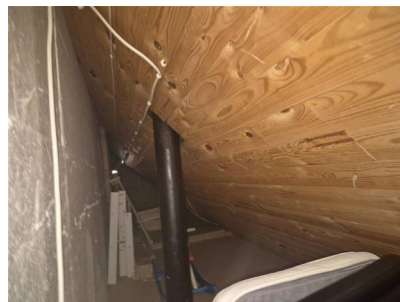
Sidovindar besiktade från luckor på grund av platsbrist. Inga brister noteras.

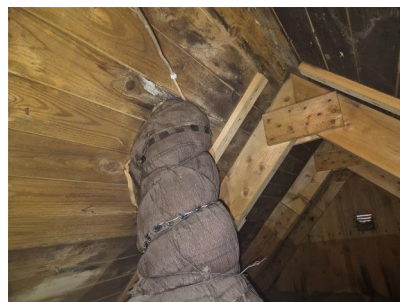
På vinden noteras mikrobiell påväxt på underlagstaket. Detta är vanligt förekommande i äldre hus med självdragsventilation, särskilt efter byte av värmesystem. Enligt nuvarande ägare har inga försämringar observerats sedan de förvärvade huset. Jag rekommenderar att en hygrometer installeras på vinden för att underlätta övervakning av temperatur och luftfuktighet.

Mikrobiell påväxt finns på underlagstaket.

Detta kan vara ett tecken på att vinden tillförs fukt inifrån bostaden. Observera att besiktning av bostadens ventilationssystem inte har ingått i uppdraget.

Nuvarande ägare har följt upp vinden löpande och jämfört med tidigare fotografier utan att ha noterat några förändringar.

För att komma tillrätta med detta kan fuktillförseln inifrån bostaden behöva minskas. Det kan göras genom att ventilationen i bostaden förbättras samt att eventuella otätheter i vindsbjälklaget (tak-/väggvinklar, taklucka med mera) tätas. Läs Anticimex faktablad om ouppvärmda vindsutrymmen för tips och råd.

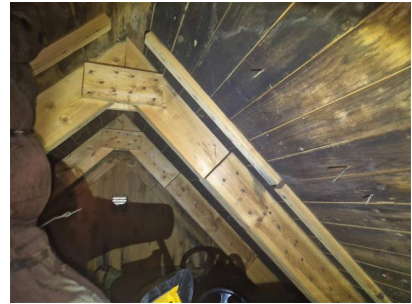
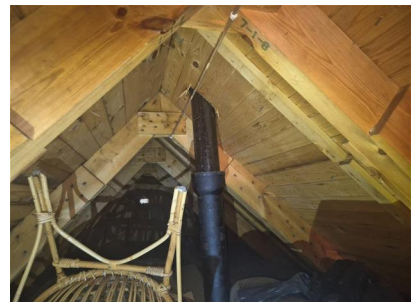
Vid kontroll av vinden uppmättes fuktvärden under kritisk fuktnivå för mikrobiell tillväxt.

Fuktkvoten i takbjälkar uppmättes till 8%.

Risk för mikrobiell påväxt föreligger om fuktkvoten överstiger 17%.

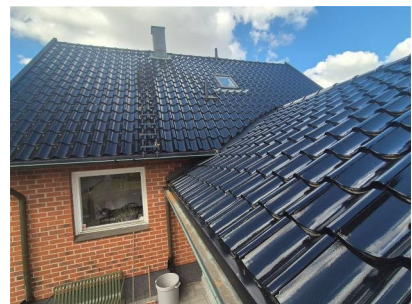
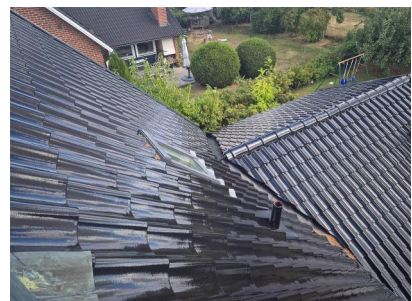
Inget att notera.

Taket är besiktat från takstege.

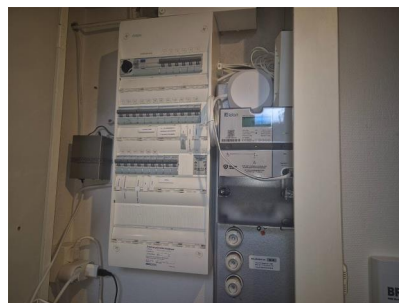
Jordfelsbrytare finns installerad vid elcentralen.

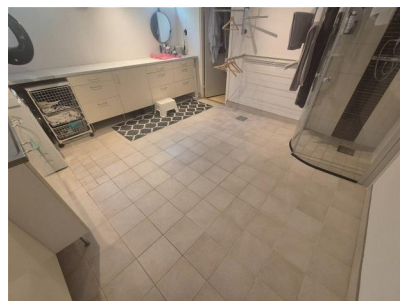
Klämring finns inte i golvbrunnar, vilket innebär att man inte följt monteringsanvisningen.

Då det endast är betongytor i väggar och golv finns ingen större risk med detta.

Normala fuktvärden indikerades mot klinker/kakel.

En viss fukt tränger alltid in bakom kakel/klinker via fogarna, detta är helt normalt och innebär inte att tätskiktet/ våtrumsisoleringen under kaklet/klinkern är bristfälligt eller ur funktion.

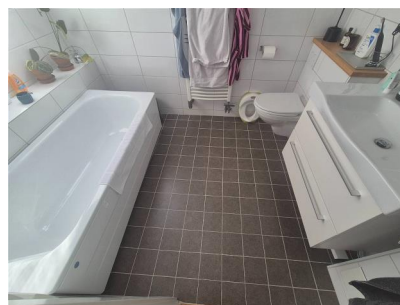
Normala fuktvärden indikerades mot klinker/kakel.

En viss fukt tränger alltid in bakom kakel/klinker via fogarna, detta är helt normalt och innebär inte att tätskiktet/ våtrumsisoleringen under kaklet/klinkern är bristfälligt eller ur funktion.

Vid stickprovskontroll av jordade eluttag noterades inga avvikelser.
