**Fastighetsuppgifter**

Utmeland 2:35

Eldsläckarevägen 5

| Uppdragsnummer | WA7851 |

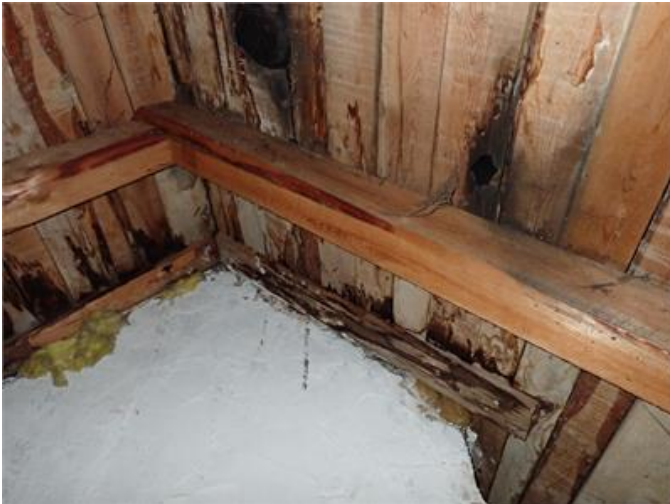
| Besiktningsresultat | | | | | |
|---|---|---|---|---|---|
| <b>Vind</b> | | X | | | Fuktfläckar förekommer på underlagstak (inga förhöjda fuktvärden uppmättes), troligen från innan taket byttes. |

Fuktfläckar på underlagstak vind.

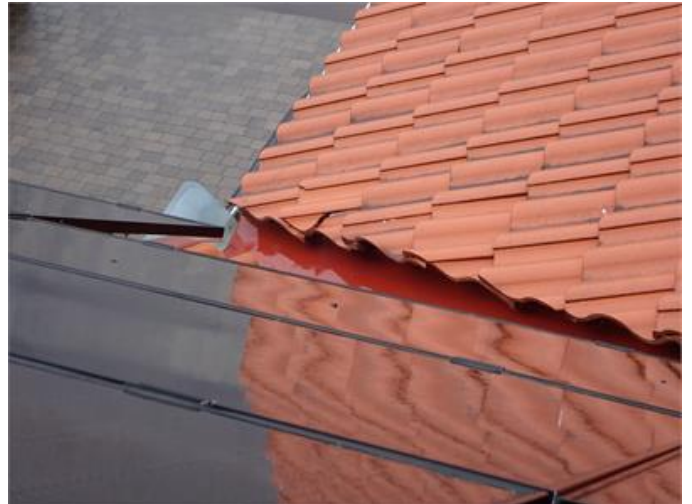
| Besiktningresultat | | | | | |
|---|---|---|---|---|---|
| Tak | | X | | | -Någon sprucken takpanna noteras i rännal mot farstukvist.<br>-Inga takfotsplåtar finns monterade, dock finns läktskydd/dekorplåt. |

Sprucken takpanna i ränn dal mot farstukvist.

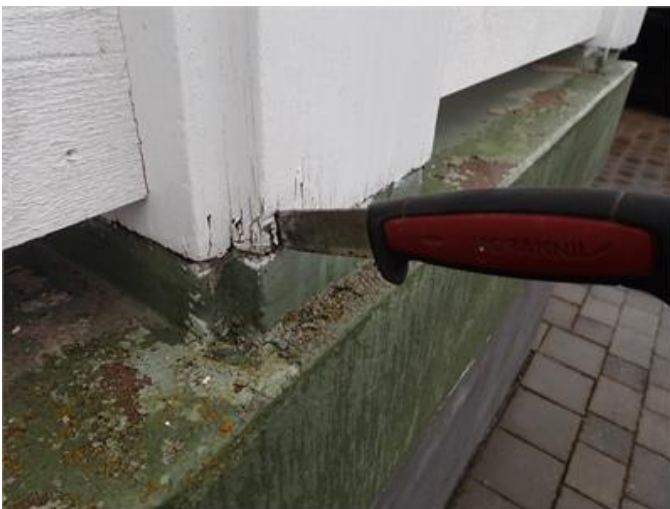
| Besiktningresultat | | | | | |
|---|---|---|---|---|---|
| Farstukvist | | X | | | Mindre rötskador förekommer i pelare. |

Rötskada i pelare på farstukvist.
