# Besiktningsprotokoll

Anticimex Försäkringsbesiktning i samarbete med Fastighetsbyrån

| Fastighetsbeteckning:<br>Tullnären 16 | |

| Besiktningsdatum:<br>2026-08-27 | Protokollnummer:<br>69899811 |

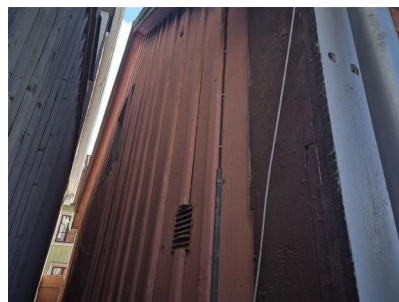
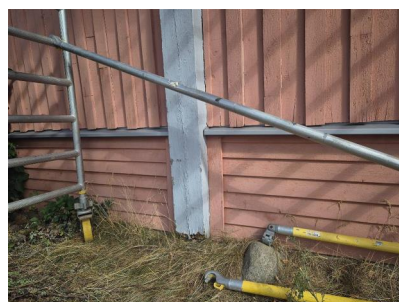
Fasadpanel på gavel mot grannhuset och andra gaveln är i behov av målning/underhåll.

Stolpe på främre gavel är delvis rötskadad i nedkant.

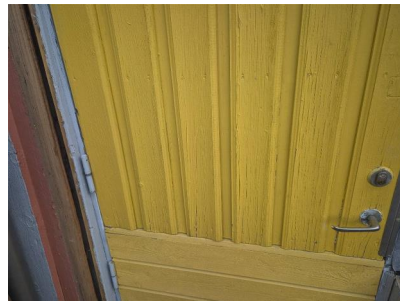
Äldre dörr till groventré/verkstad i behov av underhåll.

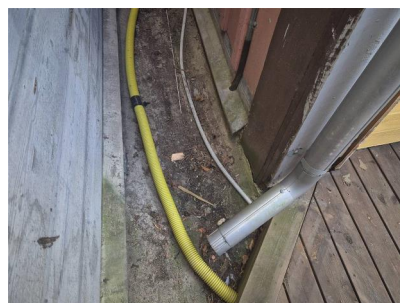
Mellan husen finns en gjuten ränna där dagvatten rinner undan.

Hängrännor och stuprör saknas till följd av pågående fasadrenovering men kommer att återmonteras.

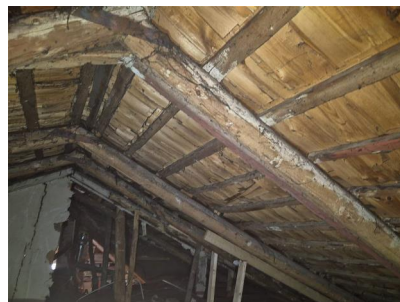
Missfärgningar och äldre fuktfläckar finns enligt förväntan i äldre spåntak.

Inga förhöjda fuktvärden kan uppmätas vid besiktningen.

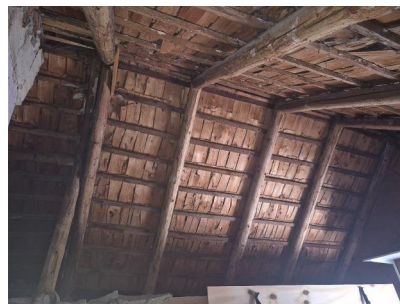
Vid kontroll av vinden uppmättes fuktvärden under kritisk fuktnivå för mikrobiell tillväxt.

Fuktkvoten i takbjälkar uppmättes till 8%.

Risk för mikrobiell påväxt föreligger om fuktkvoten överstiger 17%.

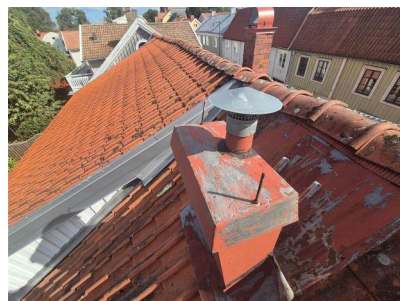
Takpannor med underlagstak av masonitskivor.

Med denna konstruktion är det extra viktigt att takpannorna är hela. Eftersom underlagstaket inte har en papp kan regn och snö som tränger in genom otätheter leda till fuktskador i underliggande konstruktion.

Tegelpannorna är äldre och har uppnått sin tekniska livslängd.

Äldre plåtar runt skorstenar och ventilationshuv kommer att bytas innan försäljning.

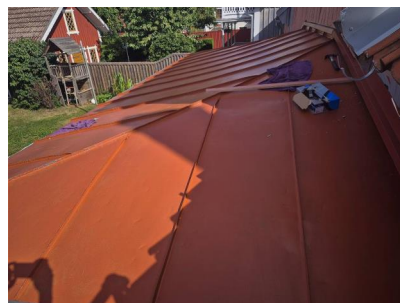
Nuvarande ägare kommer att färdigställa målning av enkelfalsat plåttak vid entré.

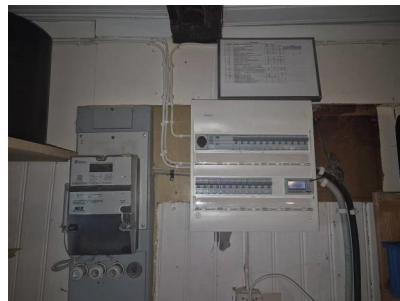
Utrymmet ej helt färdigställt med lister.

Jordfelsbrytare finns installerad vid elcentralen.

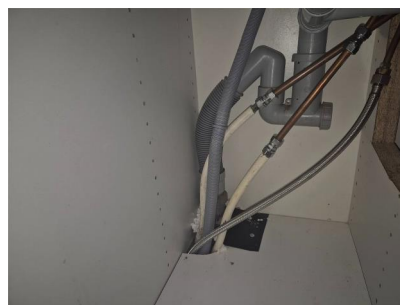
Fuktskydd saknas i diskbänkskåp.

Utan fuktskydd är det svårt att upptäcka läckage från rörledningar. Vatten kan då tränga in i omkringliggande konstruktioner och orsaka fuktskador.

Avloppsslangen till diskmaskinen är inte förankrad enligt monteringsanvisning.

För att upptäcka eventuella läckage, installera ett fuktskydd.

Ett vattenlarm kan med fördel installeras i diskbänkskåpet.

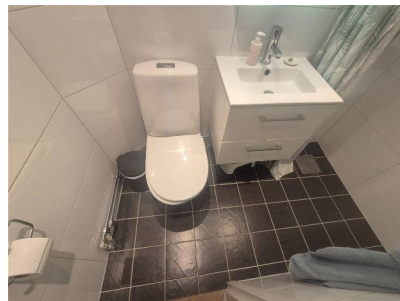
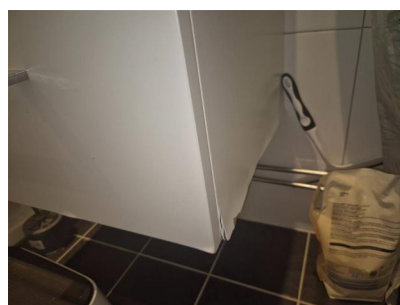
Rör genomföring finns i golv placerade för nära vägg och för nära varandra till vänster innanför dörren och under handfat.

Avloppsrör under handfat är placerat för nära vägg.

Rör genomföringar i golv medför en ökad risk för att vatten tränger ner i omkringliggande konstruktioner och orsakar fuktskador.

Tvättställ har svällt på grund av vattenbegjutning.

Vid tiden för renoveringen var detta inte enligt gällande branschregler.

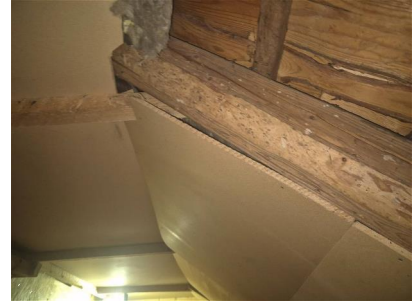
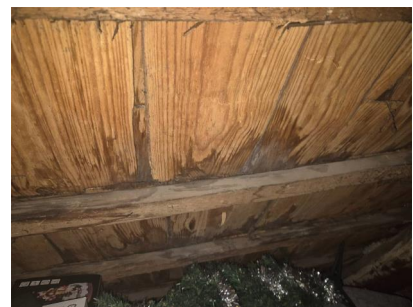
Isolering mot snedväggar monterad utan luftspalt.

Fuktfäckar finns i spåntak. Inga förhöjda fuktvärden kan uppmätas vid besiktning.

Rekommenderas att denna isolering tas bort.

Rekommenderas att hållas under uppsikt.

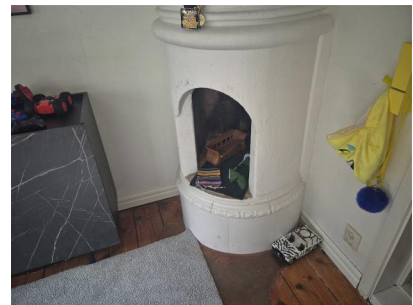
Kaminen har eldningsförbud.

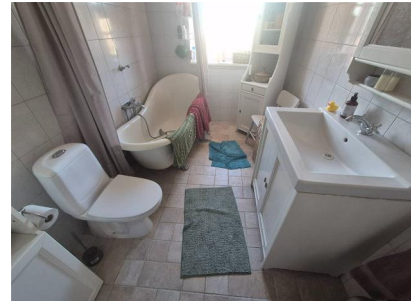
Rör genomföring finns i golv under badkar och under handfat. Rören är placerade för nära vägg och för nära varandra.

Rör genomföringar i golvet medför en ökad risk för att vatten tränger ner i omkringliggande konstruktioner och orsakar fuktskador.

- Fönster är olämpligt placerat nära bad/dusch, ej fuktsäktrat vid fönsterbräda.
- Otäta skruvhål finns under fönster.

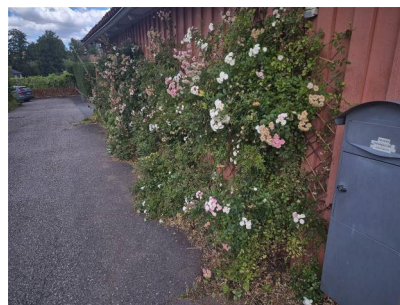
Växter finns i anslutning till byggnaden.

Området närmast huset rekommenderas att vara fritt från växtlighet.

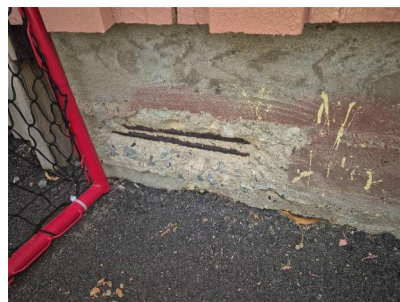
Rostig armering ligger synlig på kortsidan mot granne.

Rekommenderas kontakt med murare för kontroll och åtgärd.

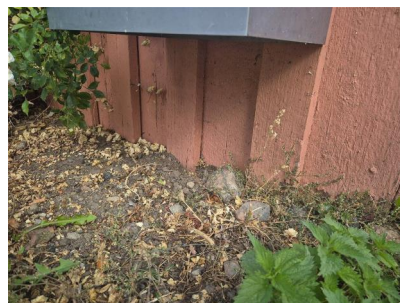
Fasadpanelen på framsidan placerad under mark. Detta ökar risken för skador i ändträ.

Fasadpanelen och vindskivor är i behov av målning/underhåll.

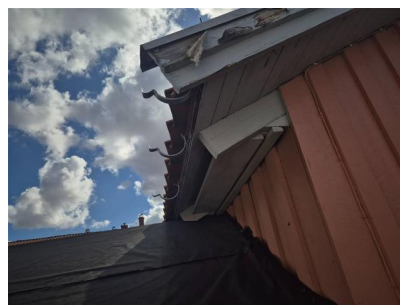
På baksidan saknas hängränna på en mindre bit mot grannen.

I bakre hörn mot gatan saknas stuprör.

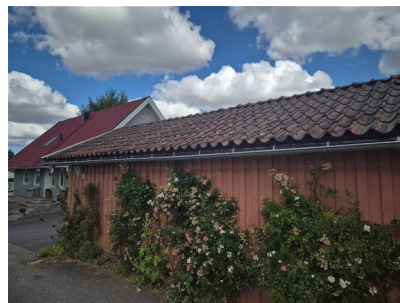
Yttertaket är äldre.

Takpannor, plåtdetaljer och underlagspapp har enligt vår bedömning en begränsad livslängd. Eftersom husets taktäckning är äldre har det ett minskat motstånd mot vatteninträngning. Detta i sin tur kan leda till fuktskador på träläkt och vidare ner i underliggande konstruktioner.

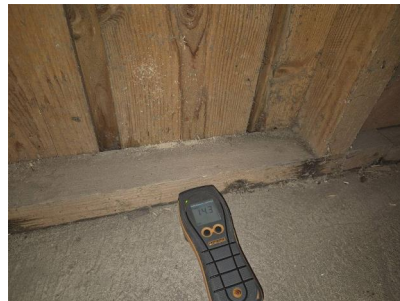
Väggsyllar riskerar att drabbas av fuktskador på grund av naturlig fuktpåverkan om fuktskyddet är bristfälligt utfört alternativt saknas.

Fuktvandring kan ske från marken genom betongen till organiskt material genom så kallad kapillärsugning och diffusion, vilket kan leda till skador med lukt av mikrobiell karaktär. Om syllar är tryckimpregnerade kan även en kemisk lukt förekomma.

Vid fuktkontroll av syllan uppmättes en fuktkvot på 14%.

Risk för mikrobiell påväxt föreligger om fuktkvoten överstiger 17%.

Golvbrunn finns inte.
