Högsäters Prästgård 1:3

Genavägen 10

| Uppdragsnummer | P5855 |
| Besiktningsdatum | 2026-07-02 |

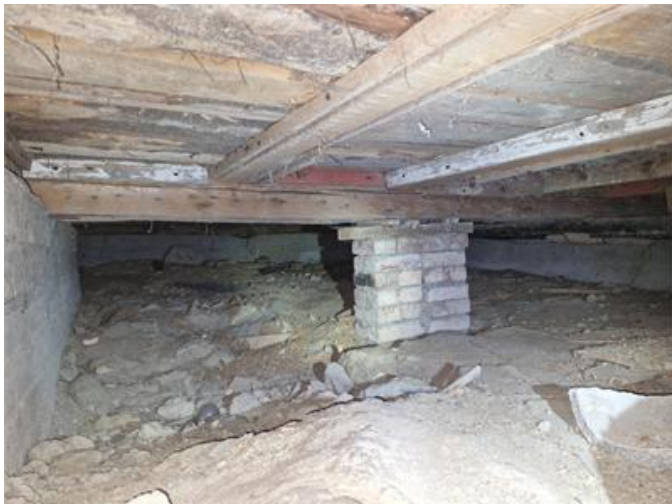
| Besiktningsresultat | | | | | |
|---|---|---|---|---|---|
| Krypgrund | | | X | | Äldre träbjälklag.<br>Under Entren nyare blindbottenskivor, oklart om helt ombyggt eller tilläggsisolerat underifrån.<br>På marken torr jord/lera och byggspill (organiskt material).<br>Fuktvärden strax över gränsvärde uppmättes i bjälklaget.<br>Se kommentar/riskanalys samt bilaga "Kontroll av konstruktion". |

Krypgrund södra delen, äldre träbjälklag, på marken torra lera och en del byggspl.

Kontroll av konstruktionen utfördes genom stickprovsmässig fuktmätning i syll och golvreglar. Fuktvärden strax över gränsvärde för mikrobiell tillväxt uppmättes.

Fuktkvoten i uppmättes till 18-19%.

Krypgrunder är generellt ansett som en riskkonstruktion för fuktskador. På grund av förhöjd fuktstatus, dels orsakad av fuktvandring från marken och dels orsakad av uteluft som släpps in i grunden (främst under den varma tiden av året), kan fuktskador/mikrobiell tillväxt med negativ inverkan på såväl byggnaden som inomhusmiljön uppstå. För att helt fastställa bjälklaget uppbyggnad och skick rekommenderas en vidare undersökning med viss friläggning.

Det finns möjlighet att installera en för ändamålet avsedd krypgrundsavfuktare (adsorptionsavfuktare) för att säkerställa ett torrare klimat i utrymmet.

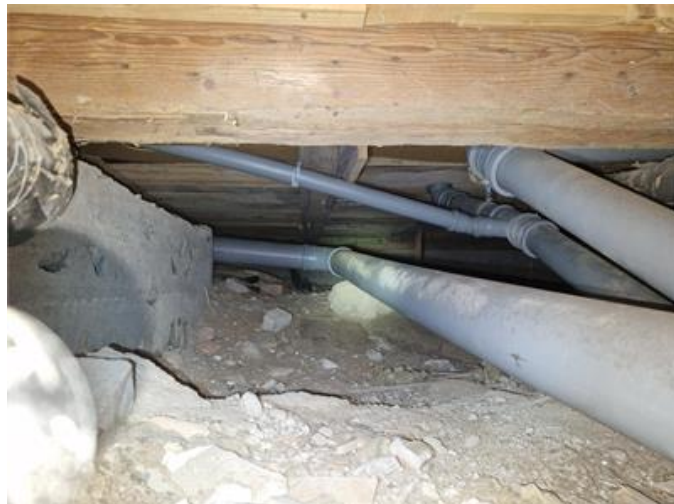
Krypgrund mellersta delen.

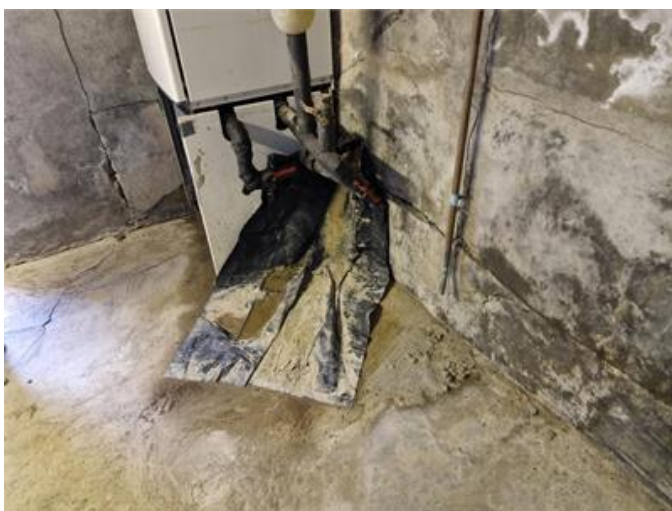
| Besiktningsresultat | | | | | |
|---|---|---|---|---|---|
| Mark | | | X | | Fuktskydd och dränering äldre, fuktinträngning sker i källaren.<br>Stuprör ej anslutna till markledningar.<br>Källarfönster ersatt med skiva och i kontakt med marken.<br>Se kommentar/riskanalys. |
| Grovkällare | | | X | | Fuktig miljö och fritt vatten rinner in via sprickor/otätheter i grundmuren.<br>Grundmuren sprucken och bågnar.<br>Kontakta markentreprenör/murare för vidare kontroll och åtgärd. |

De noterade bristerna på insidan av grundmuren indikerar att det utvändiga fuktskyddet och dräneringssystemet har nedsatt funktion med risk för fuktrelaterade skador i byggnaden. Kontakta markentreprenör för kontroll och åtgärd.

Källare, fuktinträngning och sprucken grundmur.

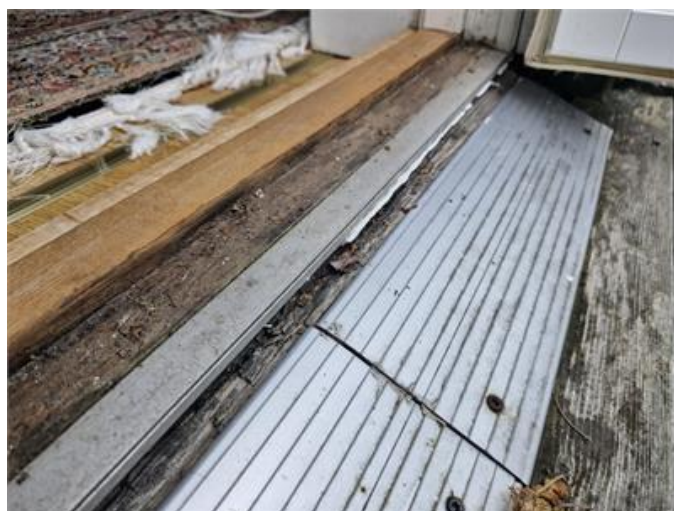
| Besiktningsresultat | | | | | |
|---|---|---|---|---|---|
| Fasad | | | X | | Vid altandörr finns ej tröskelbleck och underliggande tröskel/regel är rötskadad.<br>Vid fönster övre sovrum1 är smygen ur läge med otäthet mot karm.<br>Vindskivor har missfärgningar och färgsläpp, underhåll alt byte.<br>Se kommentar/riskanalys. |

När plåtdetaljer saknas och det finns andra otätheter i fasaden innebär det risk för att vatten kan tränga in och orsaka fuktrelaterade skador i bakomliggande konstruktion.

Fasad, rötskador under altandörr.

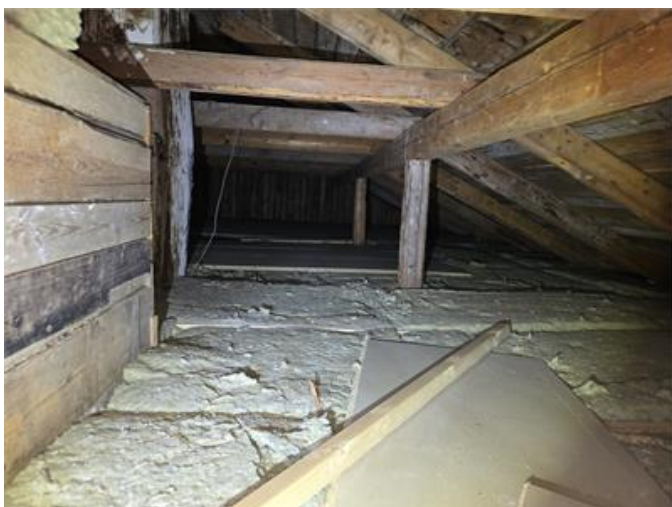
Nockvind, översiktsbild.

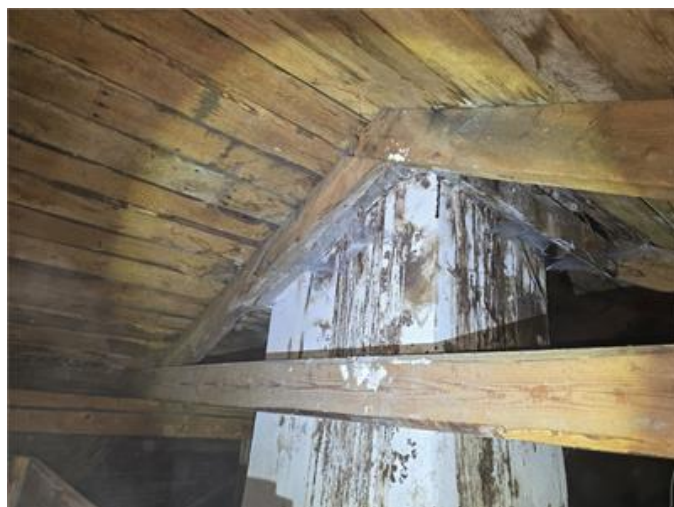
| Besiktningsresultat | | | | | |
|---|---|---|---|---|---|
| Nockvind | | X | | | Äldre takkonstruktion av timmer och plank.<br>Missfärgningar och rinnmärken förekommer, bl.a. runt och på murstock, torrt vid stickprovsmässig kontroll, möjligen delvis kondensrelaterat.<br>Äldre invändig vindslucka är oisolerad.<br>Håll under uppsikt, speciellt kallare delen av året.<br>Rekommenderar att installera ny invändig vindslucka.<br>Ventilationsrör är oisolerat.<br>Getingbon förekommer, även aktivt.<br>Se kommentar/riskanalys. |

Om det finns brister i tätningen mellan ett varmt (bostad) och ett kallt (vind) utrymme finns det en risk att relativt varm och fuktig luft kommer ut från det varma utrymmet och möter en kall yta och kondenserar. Mikrobiell missfärgning på yttertakskonstruktionen är en indikering på att inneluften kommer eller har kommit ut till vinden så att ett gynnsamt klimat för mikrobiell tillväxt uppstår. För att komma tillrätta med detta måste fukttillförseln inifrån bostaden minskas. Detta kan göras genom att ventilationen i bostaden förbättras samt att eventuella otätheter i vindsbjälklaget (tak/väggvinklar, vindslucka mm.) tätas.

Nockvind, fuktanvisningar och rinnmärken vid och på murstock.
