# Besiktningsprotokoll

Anticimex Försäkringsbesiktning i samarbete med Fastighetsbyrån

| Fastighetsbeteckning:<br>Ramhulta 1:8 | |

| Besiktningsdatum:<br>2026-08-27 | Protokollnummer:<br>69902405 |

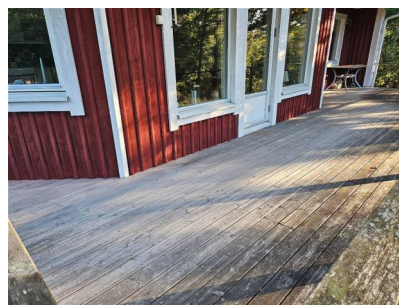
Delar av sockeln är obesiktad då altanen döljer den bakomliggande konstruktionen.

Inget att notera på synlig sockel.

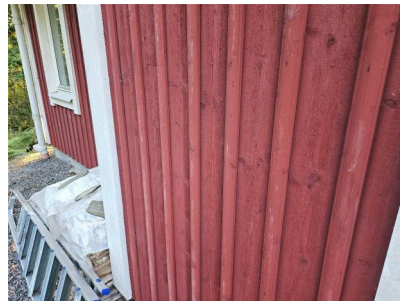
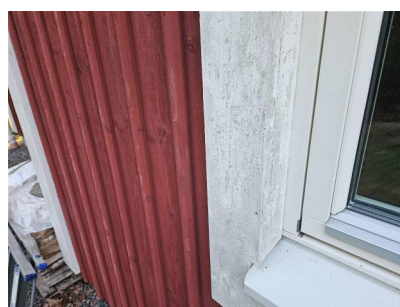
Fasadpanelen, foderbrädor och trädetaljer är i behov av målning/underhåll.

Fasadbeklädnad och träkonstruktioner där målningsbehov finns riskerar att få fukt- och rötskador på grund av sämre vattenavvisande förmåga. För att öka livslängden på fasadbeklädnaden rekommenderas målning och underhåll.

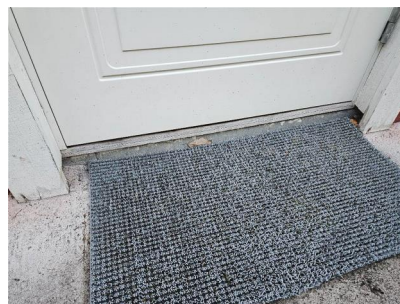
Tröskelbleck saknas under dörr.

Avsaknad av tröskelbleck medför att det finns risk för att vatten kan rinna in och orsaka fuktskador på tröskel och/eller i kringliggande vägg eller golvbeläggning.

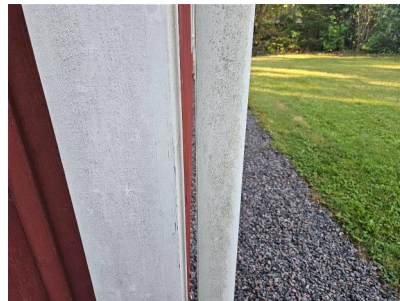
Fals på stuprör vänd mot fasad.

Falsen på stuprören kan med fördel vändas ut från fasaden för att lättare se om röret blivit skadat efter vinterns påfrestningar samt för att undvika skador på fasad vid ett eventuellt läckage.

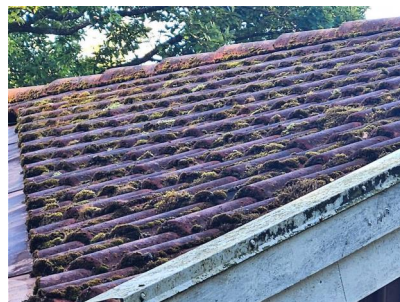
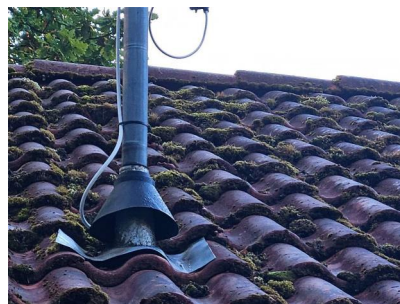
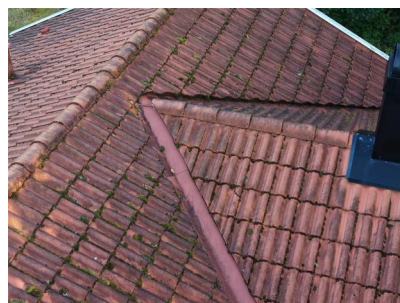
Mosspåväxt finns på takpannor.

Mossa som växer på taket kan leda till att taktäckningen har ett minskat motstånd mot vatteninträngning. Detta i sin tur kan leda till fuktskador på träläkt och takkonstruktionen vilket kan resultera i mikrobiella skador (angrepp av mikroorganismer).

Tak är besiktigat från mark, stege mot hängränna och takstege samt med drönare.

För att öka livslängden på taket rekommenderas att mossan tas bort från takpannorna.

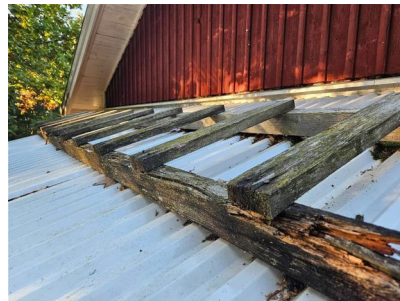
Vindsutrymmet kunde inte besiktas då säker transportväg till luckan saknas.

Takstege till vindsluckan var totalt rötskadad.

Vi rekommenderar en kompletterande besiktning när säker transportväg installerats.
