# Besiktningsprotokoll

Anticimex Överlåtelsebesiktning av småhus - nivå 2

| Fastighetsadress:<br>Smedjegatan 18e | |

| Besiktningsdatum:<br>2026-08-10 | Protokollnummer:<br>69793905 |

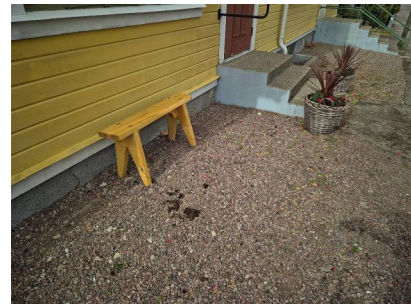
Mindre del av marken lutar mot huset.

Detta kan innebära en ökad fuktbelastning mot grundmuren.

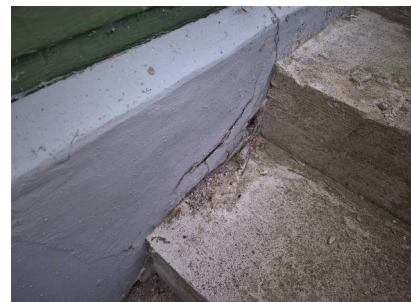
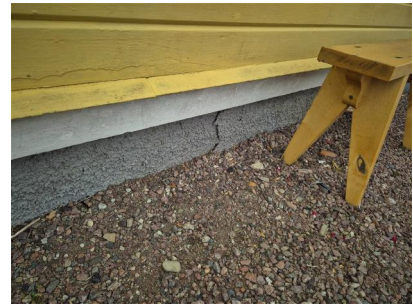
Sprickor finns i sockel och frostsprängning noteras lokalt i sockel.

Detta kan leda till fukt- och frysskador i konstruktionen.

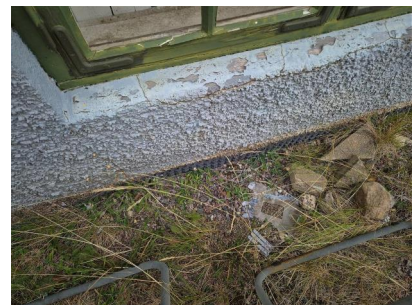
Utvändigt fuktskydd glipar och ligger oskyddat ovan mark lokalt.

Risk finns att det utvändiga fuktskyddet skadas och funktionen försämras.

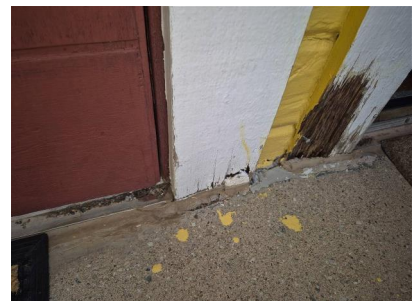
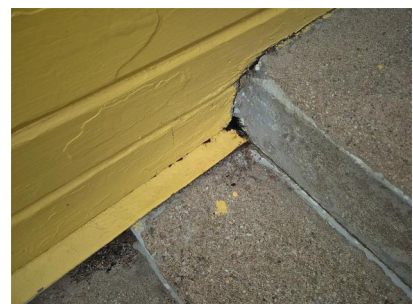
Rötskador och otätheter finns i fasadpanelen, lokalt vid entrédörrar.

Rötskador i fasaden är ett tecken på bristande fuktskydd/hög fuktpåverkan, som även kan leda till fuktrelaterade skador i bakomliggande konstruktioner.

Vi rekommenderar kontakt med en snickare för en fördjupad undersökning för att bedöma orsak och omfattning.

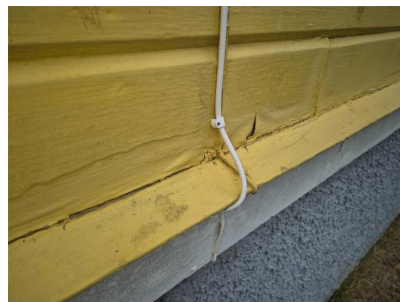
Fasadpanelen är ställvis i behov av målning/underhåll.  
Mindre färgsläpp lokalt.

Fasadbeklädnad och träkonstruktioner där målningsbehov finns riskerar att få fukt- och rötskador på grund av sämre vattenavvisande förmåga. För att öka livslängden på fasadbeklädnaden rekommenderas målning och underhåll.

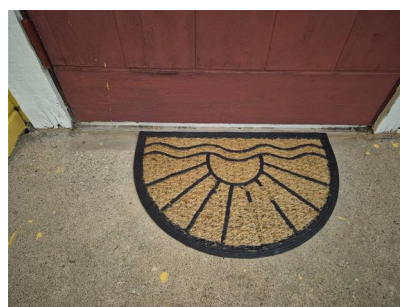
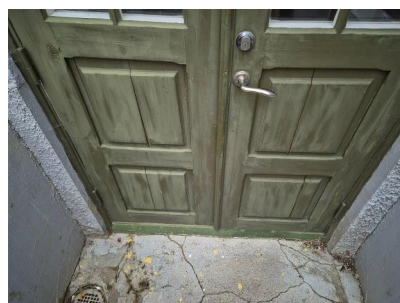
Tröskelbleck saknas under dörrar

Avsaknad av tröskelbleck medför att det finns risk för att vatten kan rinna in och orsaka fuktskador på tröskel och/eller i kringliggande vägg och bjälklag.

Torrspäckor noteras på källardörr.

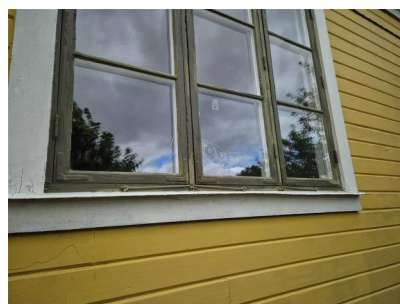
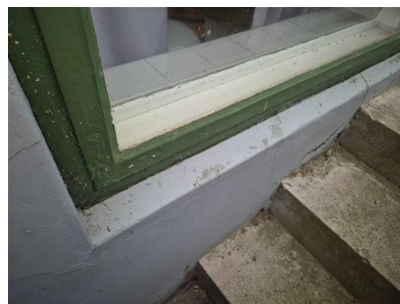
Fönster är i behov av målning/underhåll.

Fönsterbågar och fönsterkarmar där målningsbehov finns riskerar att få fukt- och rötskador på grund av sämre vattenavvisande förmåga.

Rekommenderar tätning med tätningsmassa mellan fönster och vägg utanför övernattningsrum

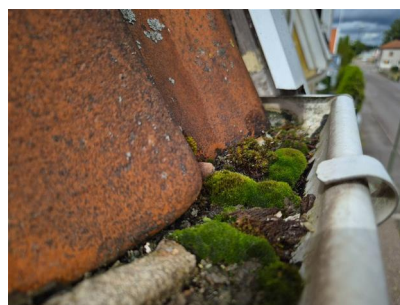
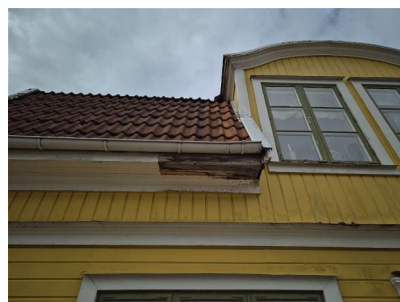
Hängrännor är delvis fulla med mossor och takfoten i anslutning noteras fuktpåverkad.

Eftersom hängrännor är fulla med mossor finns risk för fuktskador på fasad och sockel då vatten kan svämma över.

För att förhindra översvämning rekommenderas rensning av hängrännor.

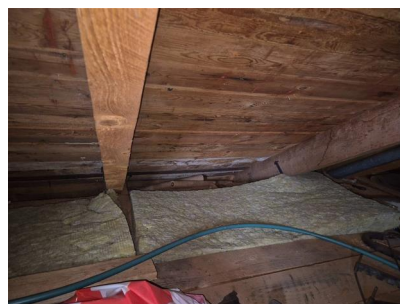
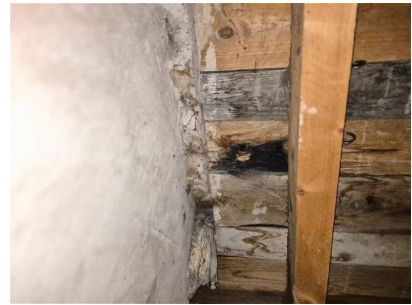
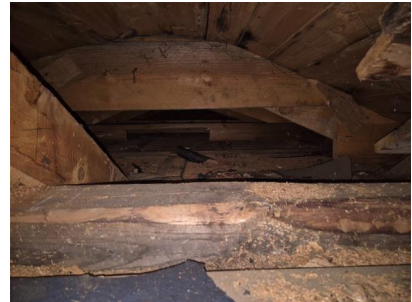
Mindre mikrobiell påväxt finns på underlagstaket utmed takfot.

Detta kan vara ett tecken på att vinden tillförs fukt inifrån bostaden. Observera att besiktning av bostadens ventilationssystem inte har ingått i uppdraget.

Enstaka fuktfläckar noteras.

Fuktindikering i dessa var utan anmärkning vid besiktningstillfället. Rekommenderar framtida egenkontroller.

Vind under plåttaket har ej kunnat besiktats pga. åtkomst.

För att komma tillrätta med detta kan fukttillförseln inifrån bostaden behöva minskas. Det kan göras genom att ventilationen i bostaden förbättras samt att eventuella otätheter i vindsbjälklaget (tak-/väggvinklar, taklucka med mera) tätas. Läs Anticimex faktablad om ouppvärmda vindsutrymmen för tips och råd.

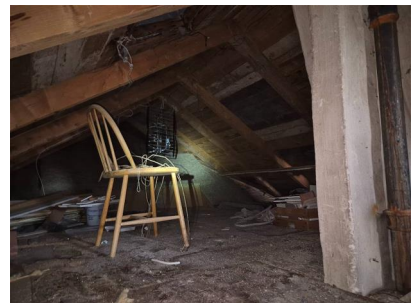
Vid kontroll av vinden uppmättes fuktvärden under kritisk fuktnivå för mikrobiell tillväxt.

Fuktkvoten i underlagstak/takbjälkar uppmättes till 8%.  
Risk för mikrobiell påväxt föreligger om fuktkvoten överstiger 17%.

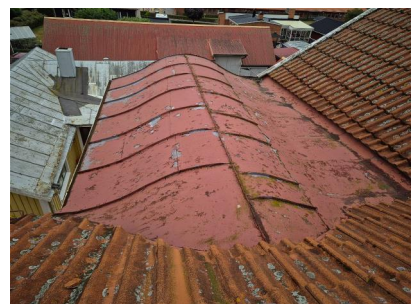
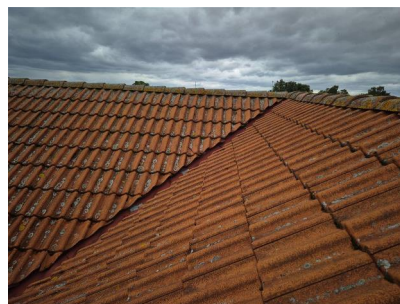
Yttertaket, som består av övervägande betongpannor, börjar närma sig slutet av sin tekniska livslängd. På undersidan av takpannorna finns en datumstämpel med siffran 87, vilket indikerar att pannorna är tillverkade år 1987.

Plåttaket uppvisar även färgflag.

Takpannor och underlagspapp och plåttak har enligt vår bedömning en begränsad livslängd. Eftersom husets taktäckning är äldre har det ett minskat motstånd mot vatteninträngning. Detta i sin tur kan leda till fuktskador på träläkt och vidare ner i underliggande konstruktioner.

- Nocktätning finns ej.
- Enstaka takpannor utmed rännal är spruckna.

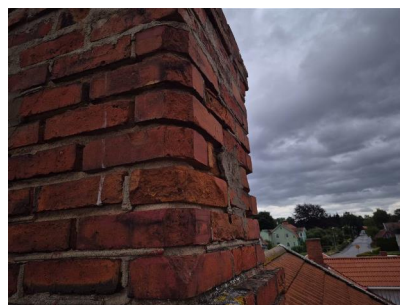
Vittringar noteras på skorstenen som saknar väderskydd.

Väderskydd kan monteras för att skydda mot nederbörd som annars kan orsaka fuktskador och frostsprängning i skorstenen/ murstocken.

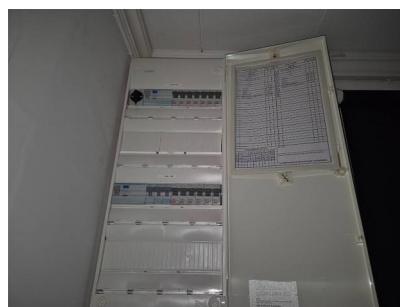
El-centralen har jordfelsbrytare.

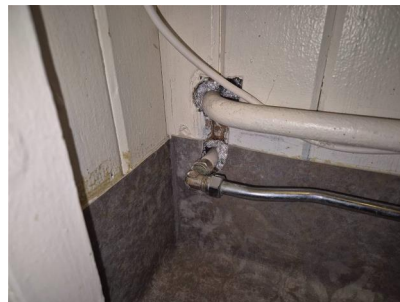
Väggbeklädnaden är otät vid rör genomföringar.

De otäta rör genomföringarna i väggbeklädnaden medför att vatten kan tränga ner i bakomliggande konstruktioner med fuktskador som följd. Detta kan i sin tur leda till mikrobiella skador (angrepp av mikroorganismer).

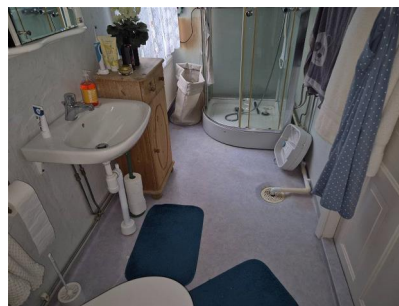
Våtutrymmet har äldre yt-/tätskikt.

Eftersom funktionen, som innebär att ytskiktet/tätskiktet ska vara vattentätt, kan vara nedsatt finns en ökad risk att vatten tränger igenom ytskiktet/tätskiktet med vattenskador i omkringliggande konstruktioner som följd.

- Rör genomföringar finns i golv.
- Lokalt bristfälligt fall.

Rekommenderar fortsättningsvis att duschkabinen använd tills utrymmet renoveras.

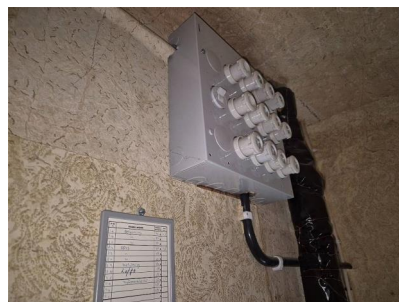
Jordfelsbrytare finns ej.

Det finns inget krav att hus byggda före år 2000 ska ha jordfelsbrytare. Jordfelsbrytaren minskar dock risken för personskador och brand orsakade av elanläggningen.

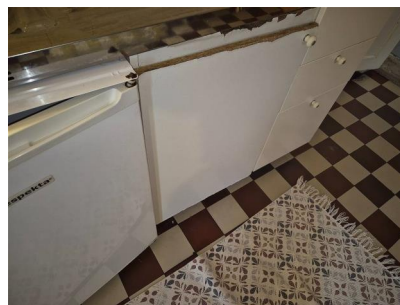
Fuktskydd saknas i diskbänksskåp och under kyl.

Utan fuktskydd är det svårt att upptäcka läckage från rörledningar. Vatten kan då tränga in i omkringliggande konstruktioner och orsaka fuktskador.

- Slitage noteras på skåp.

För att upptäcka eventuella läckage, installera ett fuktskydd.

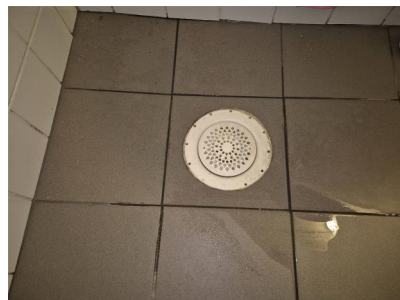
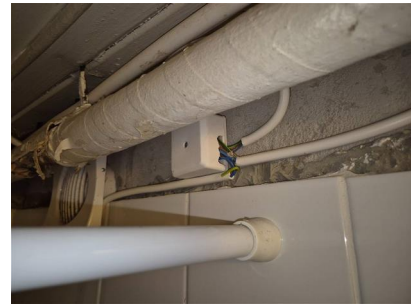
Tätskikt finns inte i golvbrunn.

När tätskikt saknas i golvbrunnen innebär det risk för fuktskador. Vatten kan tränga ner i omkringliggande konstruktioner med fuktrelaterade skador som följd.

- Bristfällig eldragnings.
- Bristfälligt golvfall.
- Kompletteringsarbete kvarstår.

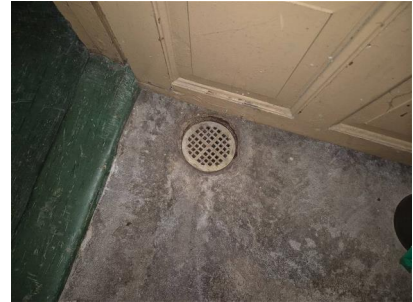
Golvbrunnen i utrymmet är ej i bruk (frånkopplat)

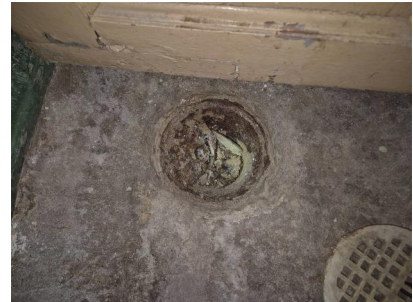
Gjutjärnsbrunnen är rostangripen.

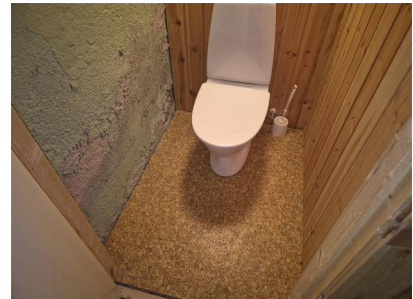
Frånluftsventilation saknas i utrymmet.

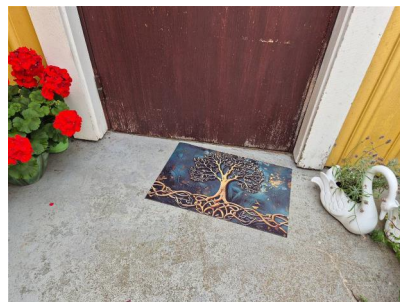
Tröskelbleck saknas under dörr.

Avsaknad av tröskelbleck medför att det finns risk för att vatten kan rinna in och orsaka fuktskador på tröskel och/eller i kringliggande vägg och bjälklag.

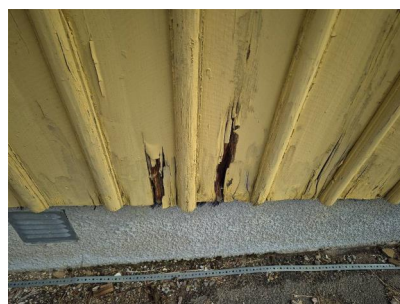
Rötskador finns i fasadpanelen.

Rötskador i fasaden är ett tecken på bristande fuktskydd/hög fuktpåverkan, som även kan leda till fuktnrelaterade skador i bakomliggande konstruktioner.

Vi rekommenderar kontakt med en snickare för en fördjupad undersökning för att bedöma orsak och omfattning.

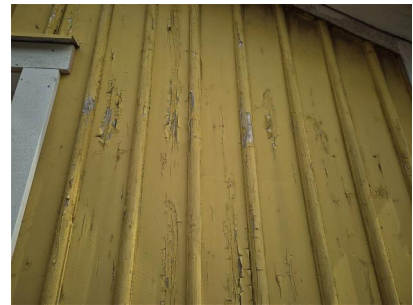
Fasadpanelen är i behov av målning/underhåll.

Fasadbeklädnad och träkonstruktioner där målningsbehov finns riskerar att få fukt- och rötskador på grund av sämre vattenavvisande förmåga. För att öka livslängden på fasadbeklädnaden rekommenderas målning och underhåll.

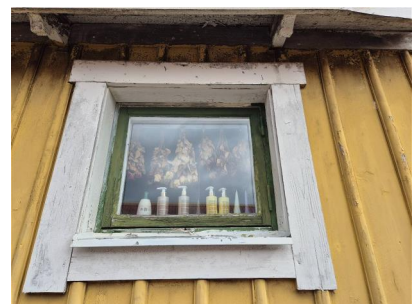
Något enstaka fönster är i behov av målning/underhåll.

Fönsterbågar och fönsterkarmar där målningsbehov finns riskerar att få fukt- och rötskador på grund av sämre vattenavvisande förmåga.

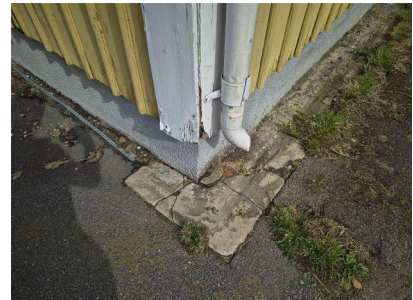
Stuprör avslutas nära husliv.

Stuprör som avslutas intill husliv (ovan mark) kan medföra en ökad fuktbelastning på grundmur/sockel med fuktrelaterade skador som följd.

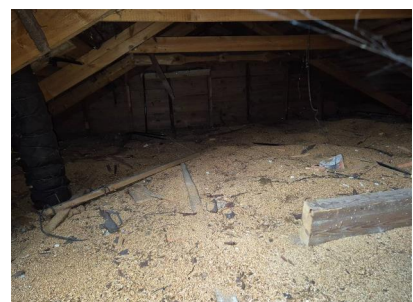
Vindsutrymmet kunde inte besiktas eftersom landgångar saknas.

Vid kontroll av vinden vid luckan uppmättes fuktvärden under kritisk fuktnivå för mikrobiell tillväxt.

Fuktkvoten i takbjälke uppmättes till 8%.  
Risk för mikrobiell tillväxt föreligger vid 17%.

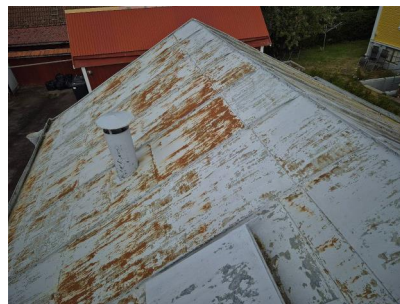
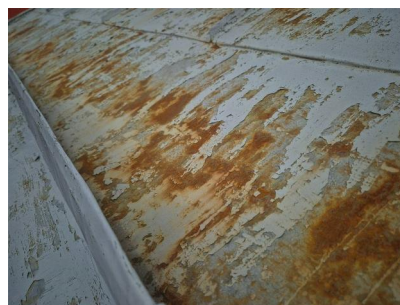
Plåttaket är äldre och har rostangrepp.

Brister i taktäckningen kan leda till att regn- eller smältvatten tränger ner i underliggande takkonstruktion och orsakar fuktskador.

Vi rekommenderar kontakt med en plåtslagare/takläggare för vidare kontroll och bedömning om ett eventuellt takbyte.

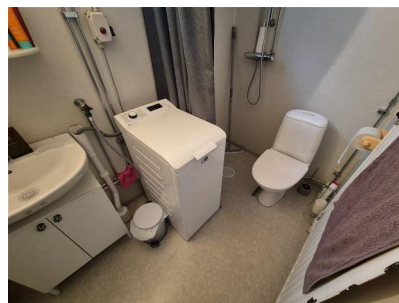
Rör genomföring finns i golv.

Rör genomföringar i golvet medför en ökad risk för att vatten tränger ner i omkringliggande konstruktioner och orsakar fuktskador.

- Fönster placerat i duschzon.
- Golvfall noteras i duschzon, bristfälligt utanför.
