# Besiktningsprotokoll

Anticimex Försäkringsbesiktning i samarbete med Fastighetsbyrån

| Fastighetsbeteckning:<br>Vibyholm 1:4 | |

| Besiktningsdatum:<br>2026-08-17 | Protokollnummer:<br>69859628 |

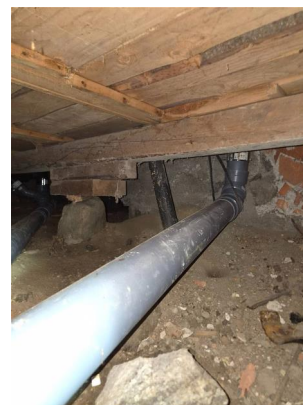
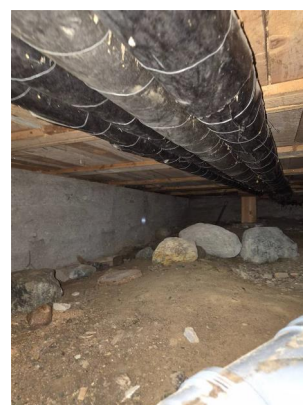
Vid kontroll av konstruktionen i torpargrund uppmättes fuktvärden under kritisk fuktnivå för mikrobiell tillväxt och normal lukt upplevdes.

Golvbjälklaget ovan den uteluftsventilerade torpargrunden riskerar att drabbas av fuktskador på grund av naturlig fuktpåverkan. Detta kan i sin tur leda till mikrobiella skador (angrepp av mikroorganismer) som kan leda till att mikrobiell lukt sprids till boendemiljön.

Det finns risk för mikrobiell tillväxt om den relativa fuktigheten (RF) i den omgivande luften är över 75 %. I furuvirke motsvarar det en fuktkvot (FK) på 17 %.

Fuktkvoten uppmättes till 12%.

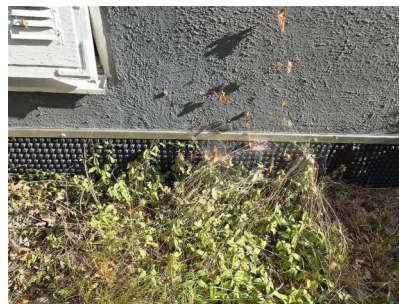
Utvändigt fuktskydd ligger oskyddat ovan mark.

Risk finns att det utvändiga fuktskyddet skadas och funktionen försämras.

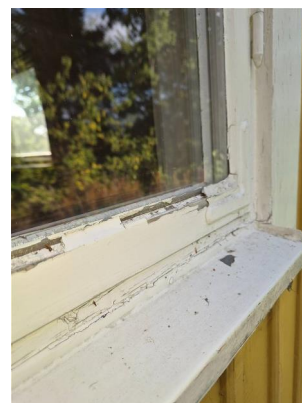
Fönster har färgsläpp och torrsprickor.

Fönsterbågar och fönsterkarmar där målningsbehov finns riskerar att få fukt- och rötskador på grund av sämre vattenavvisande förmåga.

För att öka livslängden på fönster rekommenderas målning och underhåll.

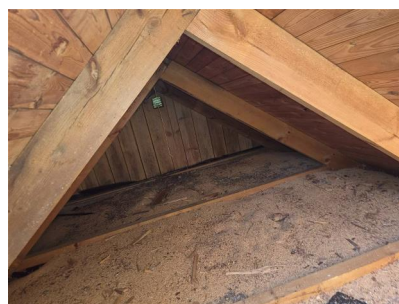
Vid kontroll av vinden uppmättes fuktvärden under kritisk fuktnivå för mikrobiell tillväxt och en normal lukt upplevdes.

Det finns risk för mikrobiell tillväxt om den relativa fuktigheten (RF) i den omgivande luften är över 75 %. I furuvirke motsvarar det en fuktkvot (FK) på 17 %.

Fuktkvoten i underlagstak/takbjälkar uppmättes till 12 %.

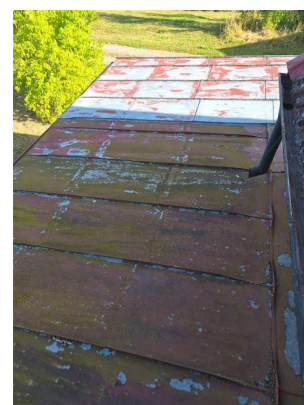
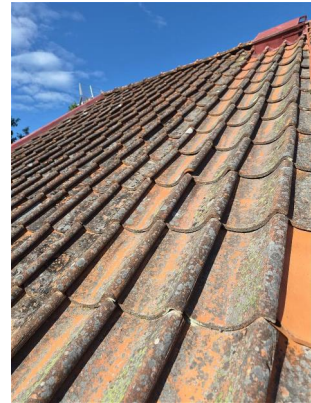
Yttertaket är äldre.

Takpannor, plåtdetaljer och underlagspapp har enligt vår bedömning en begränsad livslängd. Eftersom husets taktäckning är äldre har det ett minskat motstånd mot vatteninträngning. Detta i sin tur kan leda till fuktskador på träläkt och vidare ner i underliggande konstruktioner.

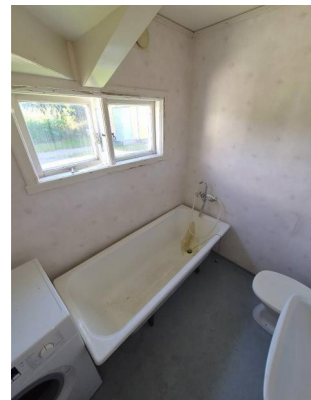
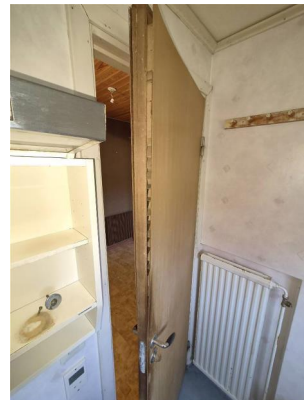
Utrymmet är äldre och har ett äldre tätskikt samt rörgenomföring i golv.

Utrymmet har passerat tiden för sin tekniska livslängd och är i behov av renovering.

-----  
Fuktindikering kunde inte genomföras eftersom huset varit obebott under en längre tid.

Kontakta en behörig våtrumsentreprenör för renovering. I samband med renoveringen bör omkringliggande konstruktioner kontrolleras för att upptäcka eventuella följdskador.

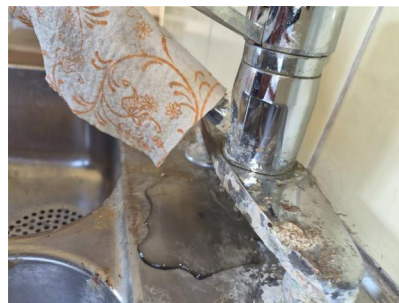
Ojordade uttag finns.

När man har ojordade uttag i kök och oinredda källare finns det en ökad risk för personskador.

Det förekommer läckage från kranen vid öppning.

Läckaget bör åtgärdas för att förhindra fuktskador på omkringliggande konstruktioner.

Kontakta en elektriker för kontroll och åtgärd.

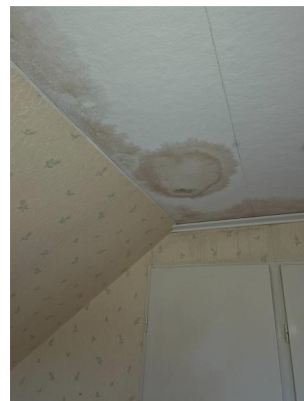
Äldre vattenskada läckage från taket åtgärdades i slutet av 2025.

Denna skada var torr vid besiktningstillfället och bedöms som äldre.

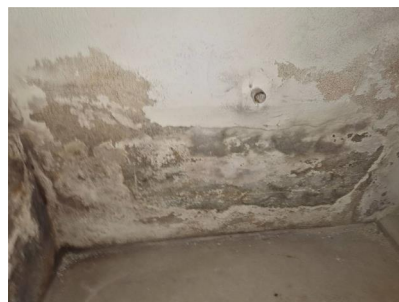
Puts- och färgsläpp finns på källarväggar.

Puts- och färg som släppt från underlaget invändigt på källarytterväggarna är ett tecken på att källarens utvändiga fuktskydd inte längre fungerar tillfredsställande.

För att åtgärda detta måste källarens utvändiga fuktskydd förbättras. Läs Anticimex faktablad om källare för tips och råd.

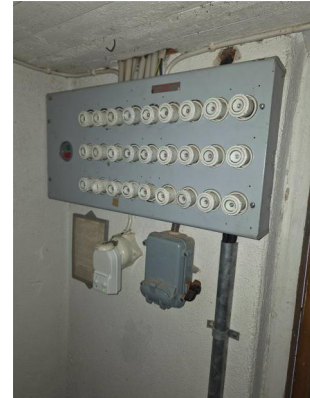
3-fasuttag i metall finns.

Denna typ av uttag tillverkas inte längre då de anses medföra en stor risk för personskada.

Kontakta en elektriker för kontroll och åtgärd.

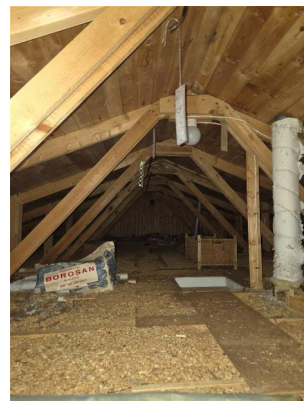
Vid kontroll av vinden uppmättes fuktvärden under kritisk fuktnivå för mikrobiell tillväxt och en normal lukt upplevdes.

Det finns risk för mikrobiell tillväxt om den relativa fuktigheten (RF) i den omgivande luften är över 75 %. I furuvirke motsvarar det en fuktkvot (FK) på 17 %.

Fuktkvoten i underlagstak/takbjälkar uppmättes till 12 %.

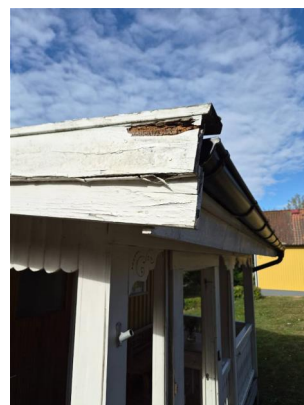
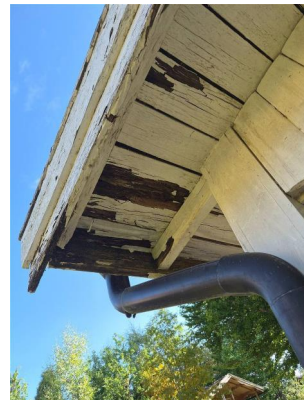
Taket på farstukvisten är fuktskadat. Skadan bedöms vara en befintlig fuktskada.

Vi rekommenderar att skadan åtgärdas och att bakomliggande konstruktion kontrolleras för att bedöma eventuell omfattning.

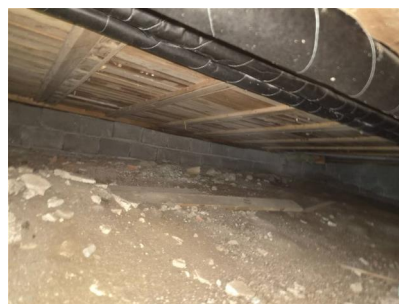
Vid kontroll av konstruktion uppmättes fuktvärden över kritisk fuktnivå.

Uteluftsventilerade krypgrunder med bjälklag av organiskt material har ofta fuktskador på grund av naturlig fuktpåverkan. Detta kan resultera i mikrobiella skador.

Det finns risk för mikrobiell tillväxt om den relativa fuktigheten (RF) i den omgivande luften är över 75 %. I furuvirke motsvarar det en fuktkvot (FK) på 17 %.

Fuktkvoten uppmättes till 18 %.

För att undvika detta så måste grundens klimat bli torrare. Läs Anticimex faktablad om uteluftsventilerade krypgrunder för tips och råd.

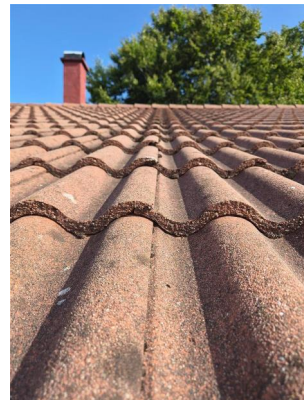
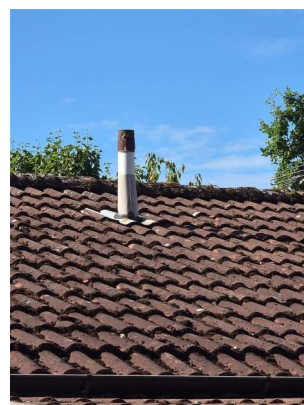
Yttertaket är äldre och det förekommer viss mosspåväxt på norrsidan.

Takpannor, plåtdetaljer och underlagspapp har enligt vår bedömning en begränsad livslängd. Eftersom husets taktäckning är äldre har det ett minskat motstånd mot vatteninträngning. Detta i sin tur kan leda till fuktskador på träläkt och vidare ner i underliggande konstruktioner.

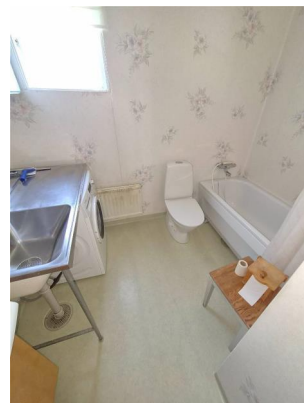
Våtutrymmet har äldre yt-/tätskikt.

Eftersom funktionen, som innebär att ytskiktet/tätskiktet ska vara vattentätt, kan vara nedsatt finns en ökad risk att vatten tränger igenom ytskiktet/tätskiktet med vattenskador i omkringliggande konstruktioner som följd.

-----  
Fuktindikering kunde inte genomföras eftersom huset varit obebott under en längre tid.

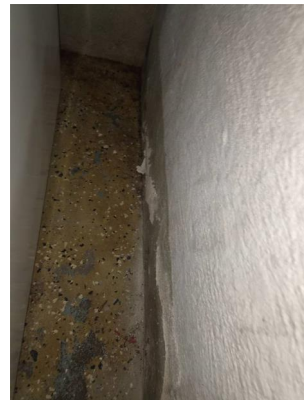
Puts- och färgsläpp finns på källarväggar.

Puts- och färg som släppt från underlaget invändigt på källarytterväggarna är ett tecken på att källarens utvändiga fuktskydd inte längre fungerar tillfredsställande.

För att åtgärda detta måste källarens utvändiga fuktskydd förbättras. Läs Anticimex faktablad om källare för tips och råd.

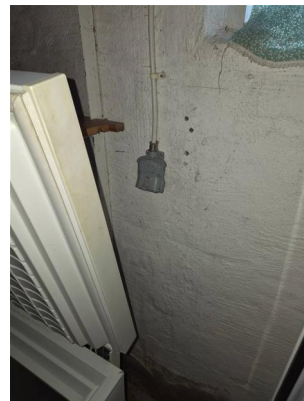
3-fasuttag i metall finns.

Denna typ av uttag tillverkas inte längre då de anses medföra en stor risk för personskada.

Kontakta en elektriker för kontroll och åtgärd.

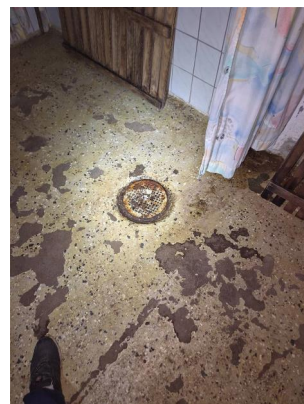
Gjutjärnsbrunnen är rostangripen.

Denna rekommenderas att bytas ut vid framtida renoveringar.
