**Fastighetsuppgifter**

Horsaryd 2:15

Horsaryds byväg 54-0

| Uppdragsnummer | G40117 |

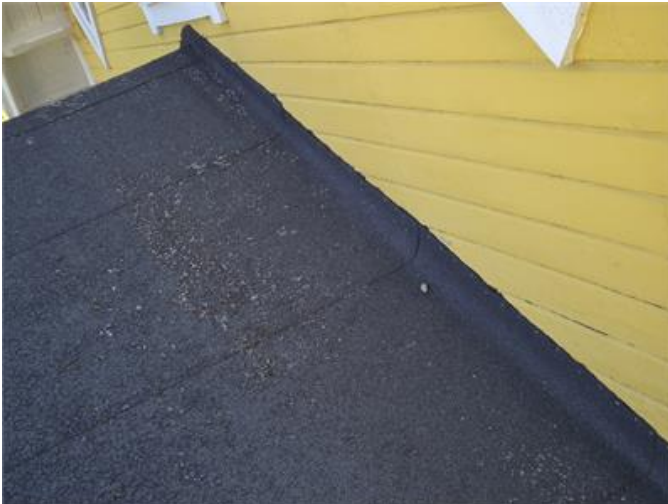
På pappklädda taken har takpappen vikts upp mot fasad och fixerats/tätats vilket fungerar med tillräckligt takutsprång över. Men då skarven till papptaket över tillbyggnad är mer utsatt för väderpåverkan kan med fördel täckplåt monteras över skarven.

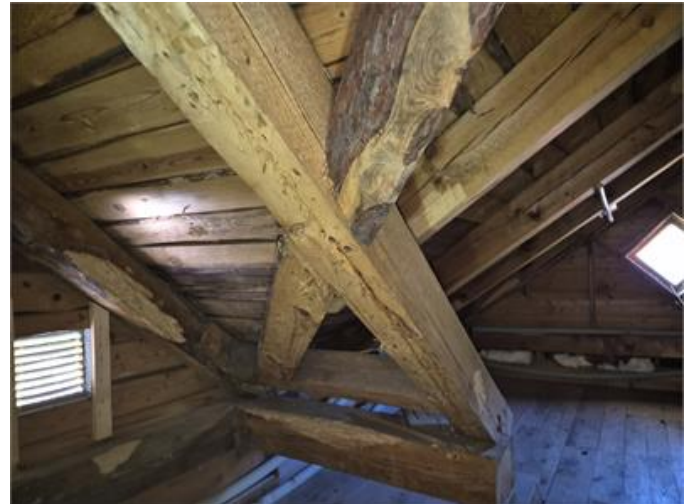
| Besiktningsresultat | | | | | |
|---|---|---|---|---|---|
| Sidvindar | | X | | | Det förekommer angrepp/skador efter sanerade och ej aktiva träskadeinsekter vilket kan förväntas förekomma även andra delar av husets stomme. Lukt av tjära/tjärpapp upplevdes. Lukten har inte av fastighetsägare upplevts i bomiljön. |

Sidvind: Det förekommer angrepp/skador efter sanerade och ej aktiva träskadeinsekter vilket kan förväntas förekomma även andra delar av husets stomme.

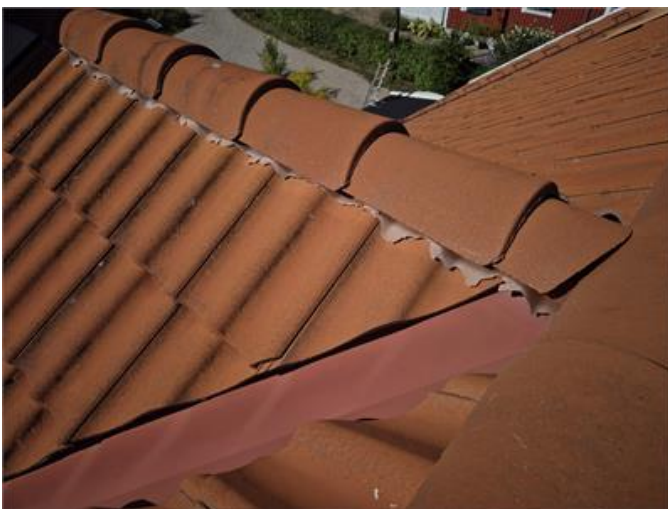
Nocktätningen av hårdplast är bitvis skör/skadad och i behov att bytas inom några år.

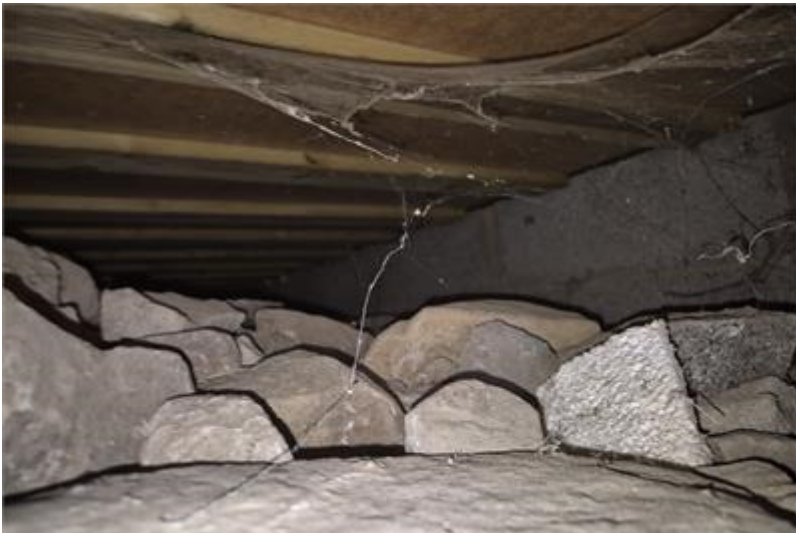
**KRYPPGRUND tillbyggnaden:** En kryppgrund är en riskkonstruktion med avseende på fukt- och mikrobiella skador. Se även protokollets näst sista sida Pos. 10. Kryppgrunden kunde inte i sin helhet besiktigas då inspektionslucka inte fanns. Två ventiler togs bort i sockel. Okulärt noterades inga fuktskador i bjälklaget. Kontroll av konstruktion visade fuktkvot 14% i bottenbjälklaget. Risk för mikrobiell tillväxt föreligger om fuktkvoten ligger runt 16-17% och däröver. Fuktkvoten i en kryppgrund växlar med årstiderna. I normalfallet är fuktbelastningen mot kryppgrunden som högst under sommartid (juni-augusti) för att vara lägre under övriga månader över året.

Krypgrunden kunde inte i sin helhet besiktigas då inspektionslucka inte fanns. Två ventiler togs bort i sockel. Okulärt noterades inga fuktskador i bjälklaget. Kontroll av konstruktion visade fuktkvot 14% i bottenbjälklaget. Risk för mikrobiell tillväxt föreligger om fuktkvoten ligger runt 16-17% och däröver. Fuktkvoten i en krypgrund växlar med årstiderna. I normalfallet är fuktbelastningen mot krypgrunden som högst under sommartid (juni-augusti) för att vara lägre under övriga månader över året.

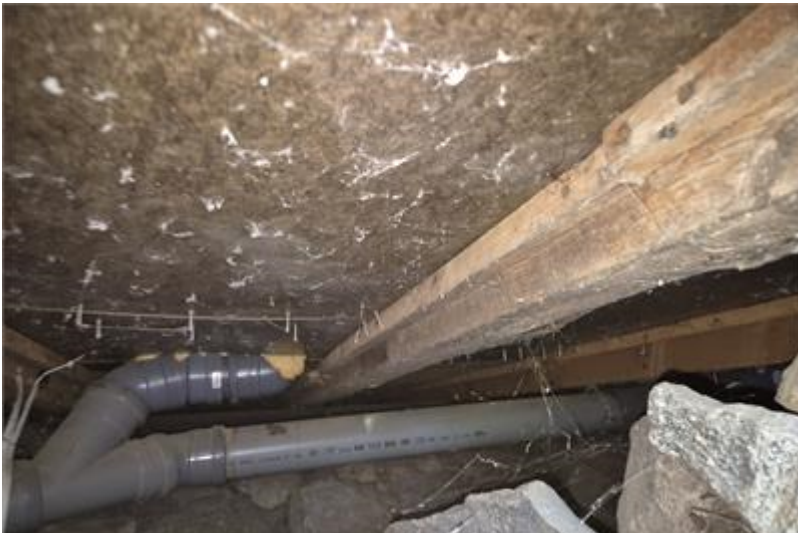
**TORPARGRUND:** En torpargrund är en riskkonstruktion med avseende på fukt- och mikrobiella skador. För att säkert fastställa grundens funktion och golvbjälklagets kondition krävs alltid en fortsatt teknisk undersökning, se även info på protokollets sista sida Pos. 10. Torpargrunden kunde endast mycket begränsat besiktigas via två "kattgluggar" i sockeln. Okulärt noterades inga fuktskador i bjälklaget. Kontroll av konstruktion visade fuktkvot 12-14% i bottenbjälklaget. Risk för mikrobiell tillväxt föreligger om fuktkvoten ligger runt 16-17% och däröver. En bjälklagsbalk noterades vara träskyddsbehandlad. Risk föreligger att träskyddsbehandlingen avger lukt som kan spridas till bomiljön.

Kontroll av konstruktion visade fuktkvot 12-14% i bottenbjälklaget. Risk för mikrobiell tillväxt föreligger om fuktkvoten ligger runt 16-17% och däröver.

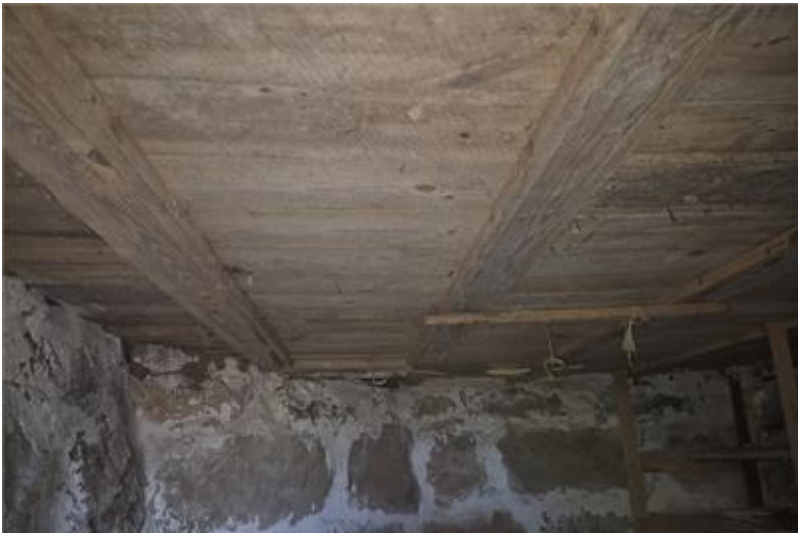
**GRÄSTENSKÄLLARE:** Med tanke på byggnadens ålder och grundmurar av gråsten kan det förväntas att det inte förekommer något fungerande fuktskydd på utsida av källarväggar. Vilket kan leda till att viss fukt kan tränga in i källaren, eventuellt kan klarvatten rinna in i samband med snösmältning vilket är den tid på året då fuktbelastningen vanligtvis är som högst. Det finns ingen golvbrunn.

Fuktkvoter på 13:15% mättes i bjälklaget. Det kritiska gränsvärdet för mikrobiell tillväxt brukar anges till ca 15-17% fuktkvot (FK).
