**Fastighetsuppgifter**

Strömsnäs 4:25

Härdarevägen 9

| Uppdragsnummer | T11286 |

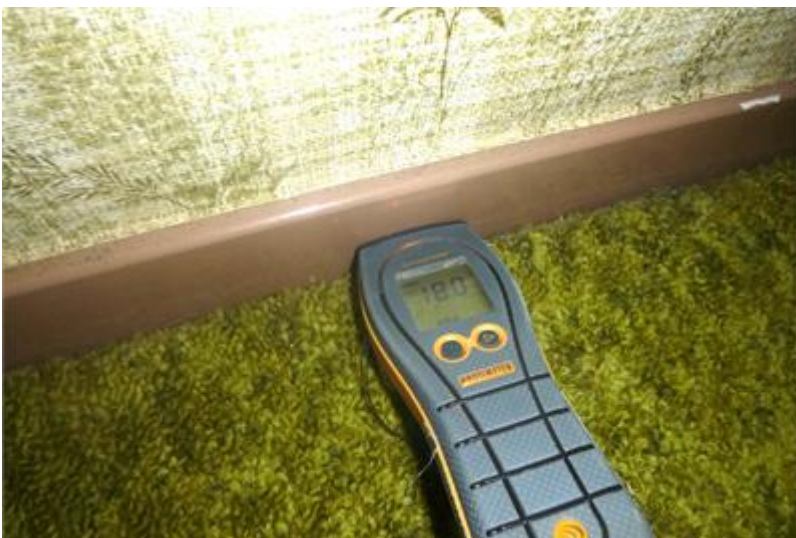
| Besiktningresultat | | | | | |
|---|---|---|---|---|---|
| Gillestuga | | | X | | Utreglade väggar med viss mikrobiell lukt se kommentar B |

I gillestugan förmimades en viss mikrobiell lukt utmed golv/väggvinkel och en förhöjd fuktkvot mättes upp utmed nedre vägg i list och syllregel i den utreglade väggen.

Fuktindikering utfördes på källarens betongväggar utan anmärkning utifrån en fastighet byggd från den här tiden.

Det kritiska gränsvärdet för mikrobiell tillväxt brukar anges till ca 15-17% fuktkvot (FK).

B Organiskt material på väggar bör rivas ut då indikationer på mikrobiella skador förnimrades vilket kan påverka boendemiljön negativt.

Organiskt material på väggar bör rivas ut då indikationer på mikrobiella skador förmimades vilket kan påverka boendemiljön negativt.
