**Fastighetsuppgifter**

Ullervad 31:77

Bindvägen 7

## Bilaga 1 för kontroll av valda konstruktioner

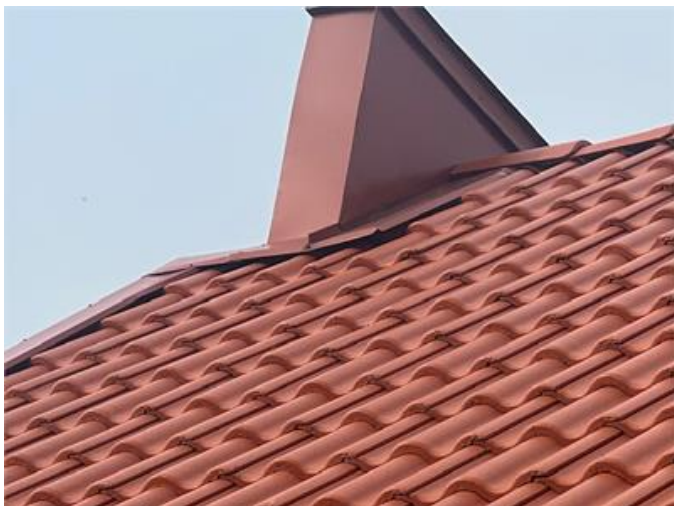
Pos.1.

| Besiktningsresultat | | | | | |
|---|---|---|---|---|---|
| Tak | | X | | | Taket besiktigades från takfot via steg. Viss glipa förekommer mellan plåtbeslag och takpannor. Se bild pos.1. |

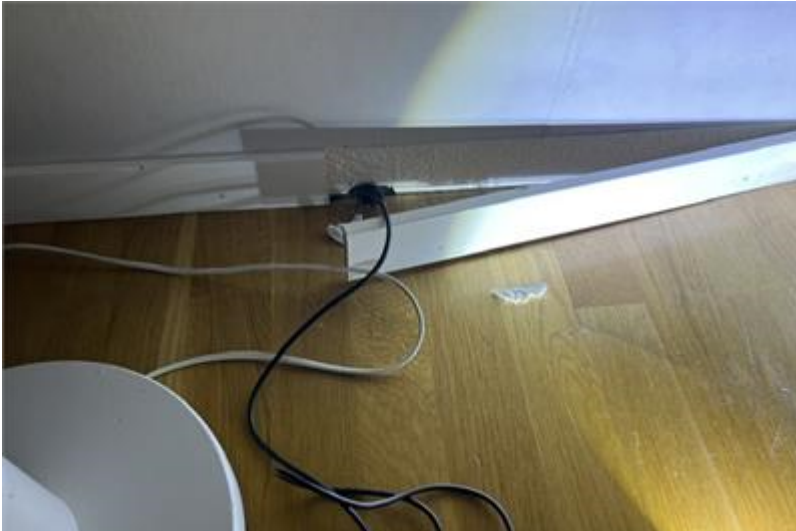
Kontroll av konstruktionen utfördes i vardagsrum. Fuktkvoten uppmättes till 10 % i träregelsyll. Det kritiska gränsvärdet för mikrobiell tillväxt brukar anges till ca 15-17% fuktkvot (FK).

Notera att stickprovsmässig undersökning är utförd samt att mätvärden normalt sett kan variera över årstiderna. För att säkert fastställa konstruktionens kondition och fuktstatus måste en mer omfattande undersökning utföras.
