Skallsjö 2:94

Ryggebol Byväg 147

| Besiktningsdatum | 2026-08-28 |
| Besiktningsföretag | OBM Besiktning Väst AB |

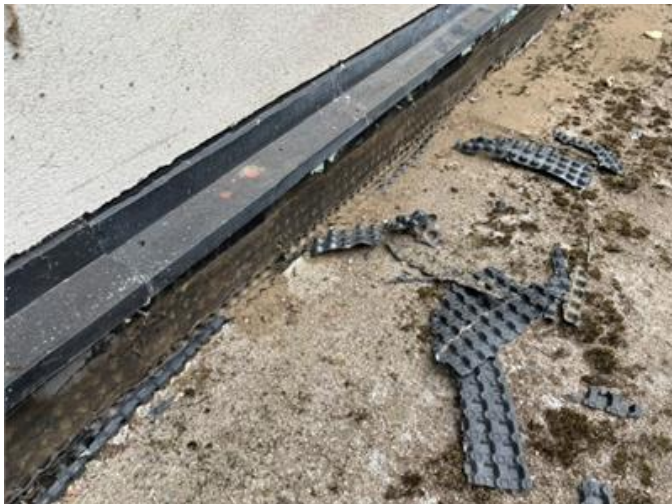
| Besiktningsresultat | | | | | |
|---|---|---|---|---|---|
| | | | X | | Otätheter/brister noterades vid/med Platonmattan. Se kommentar/riskanalys. Bild 1 |

Bilden visar exempel på otätheter/brister vid/med Platonmattan.

- En äldre källare av detta slag utsätts i regel mer eller mindre för permanent fuktpåverkan från angränsande mark. Utifrån erfarenhet är det känt att konstruktioner och beläggningar/beklädnader med organiska material mot golv- och väggytor bör undvikas, då fuktpåverkan och mikrobiell tillväxt (mögel/bakterier) och rötskador kan uppstå i sådana. Brister noterades i det utvändiga fuktskyddet (Platonmattan), vilket medför att källarens utvändiga fuktskydd (Platonmattan) måste åtgärdas.

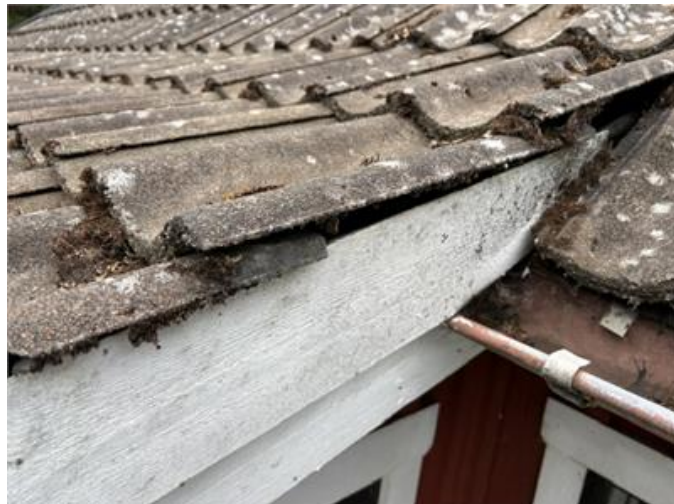
| Besiktningsresultat | | | | | |
|---|---|---|---|---|---|
| Tak | | | X | | Taktäckningen är av äldre standard/datum där otätheter/brister förekommer och den bedöms vara i behov av renovering, kontakta en fackman för vidare kontroll/åtgärd. Se kommentar/riskanalys. Bild 2 |

- Då taktäckningen är av äldre standard/datum och när brister förekommer kan det ha ett minskat motstånd mot vatteninträngning. Detta i sin tur kan leda till fuktskador som kan påverka byggnaden negativt.

Bilden visar exempel på otätheter/brister i taktäckningen.

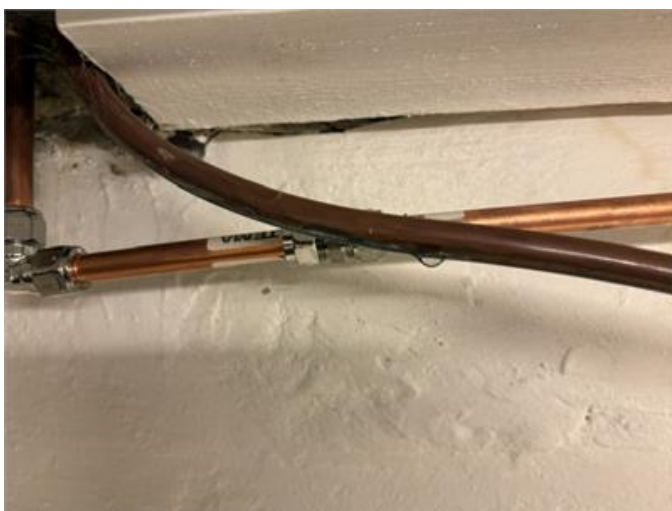
| Besiktningsresultat | | | | | |
|---|---|---|---|---|---|
| | | | X | | Läckage noterades ifrån ett vattenrör, kontakta en fackman för vidare kontroll/åtgärd. Bild 3 |

Bilden visar vattenrör där läckage förekommer.

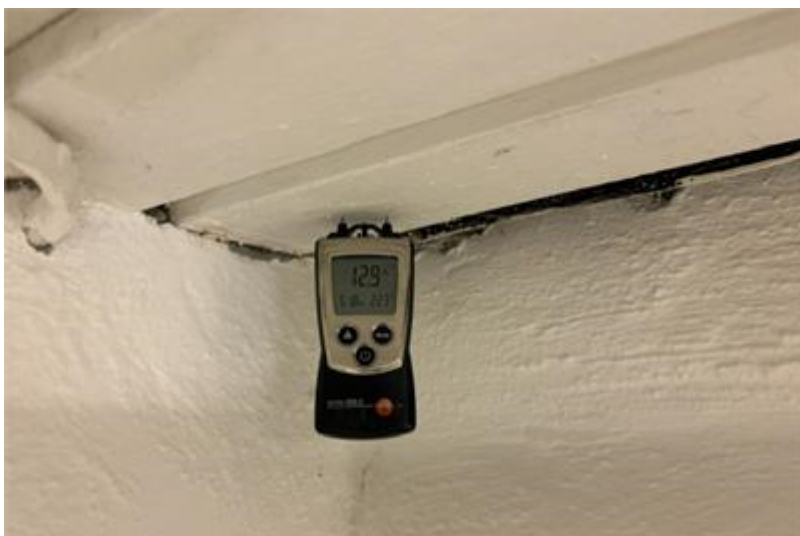
Vid kontroll av konstruktion mättes fuktkvoter stickprovsvis i trossbottens undersida i den lägre delen av källaren till mellan 12- 13% fuktkvot. Berg i dagen förekommer i utrymmet.

Vid kontroll av konstruktion uppmättes fuktkvoter under det kritiska gränsvärdet för mikrobiell tillväxt.

Notera att stickprovsmässig undersökning är utförd. För att säkert fastställa konstruktionens uppbyggnad, kondition och fuktstatus måste en mer omfattande undersökning utföras.
