# Besiktningsprotokoll

Anticimex Försäkringsbesiktning i samarbete med Fastighetsbyrån

| Fastighetsadress:<br>Urdavägen 24 | |

| Besiktningsdatum:<br>2026-08-26 | Protokollnummer:<br>69884936 |

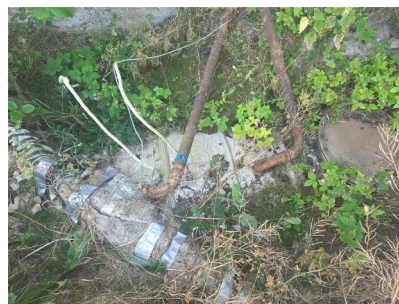
Marken lutar mot huset.

- äldre oljetank och installationer är synliga ovan mark ( rekommenderas att kontakta en fackman för kontroll och åtgärd)

Detta innebär en ökad fuktbelastning mot grunden vilket i sin tur kan orsaka fuktskador i huset.

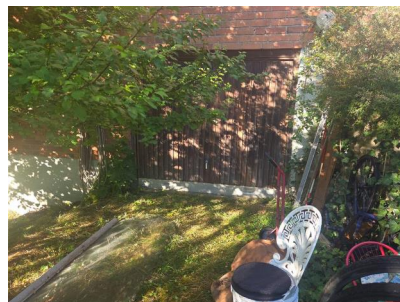
Växter finns i anslutning till byggnaden och upp på fasaden.

När det finns rabatter och växter nära byggnaden finns risk att fukt stannar kvar i väggarna. Detta kan i sin tur orsaka invändiga fuktskador. Växternas rötter kan också skada grundmuren och sätta dräneringsledningen ur funktion.

Området närmast huset rekommenderas att vara fritt från växtlighet.

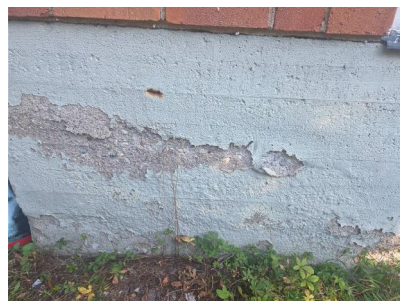
Sprickor och putssläpp finns på sockel.

Detta kan leda till fukt- och frysskador i konstruktionen.

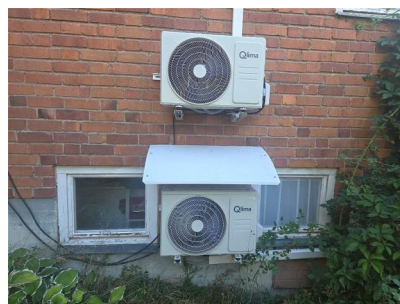
Kondensvatten från luftvärmepumpens utedel leds inte bort från husgrunden.

Detta medför ökad risk för att vatten tränger in i anslutande konstruktioner, vilket i sin tur kan leda till fuktrelaterade skador. Observera att besiktning av byggnadens värmesystem eller värmepumpen inte har ingått i uppdraget.

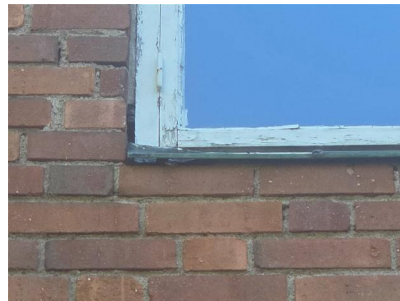
Fönsterbleck är otäta vid infästningar.  
- putssläpp noteras nertill vid flertalet fönster

Eftersom fönsterblecken är otäta finns risk att vatten rinner in i väggen vilket i sin tur kan leda till fuktskador i väggkonstruktionen.

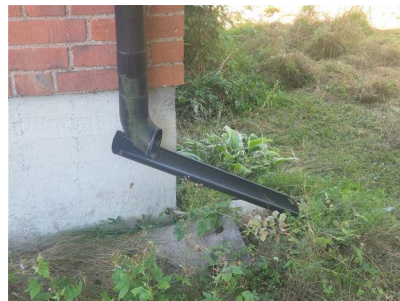
Stuprör är inte anslutet till markledning utan leds bort via rännor .  
Viktigt att fortsätta leda bort vatten från huset för att minska fuktbelastningen på hus/grund

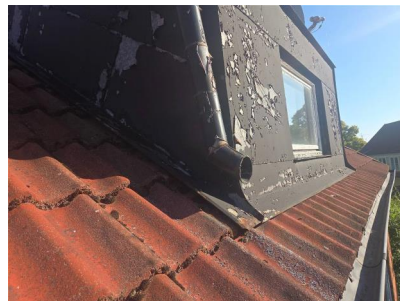
Yttertaket är besiktigt från anliggande stege, mark samt med drönare  
Yttertaket är äldre.

- mosspåväxt noteras
- äldre plåtdetaljer som har färgsläpp

Takpannor, plåtdetaljer och underlagspapp har enligt vår bedömning en begränsad livslängd. Eftersom husets taktäckning är äldre har det ett minskat motstånd mot vatteninträngning. Detta i sin tur kan leda till fuktskador på träläkt och vidare ner i underliggande konstruktioner.

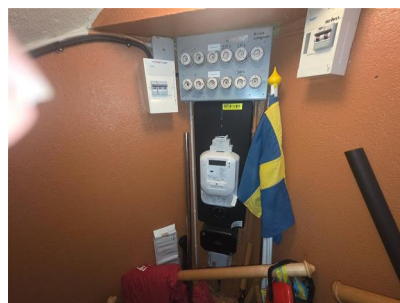
Delar av elen i huset är äldre.  
Rekommenderas att kontakta en elektriker för kontroll och åtgärd.

Delar av vatten/avloppsledningar är äldre.  
Rekommenderas att filma och kontrollera skicket på dessa delar

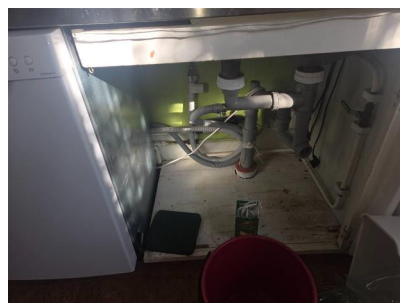
Fuktskydd saknas i diskbänksskåp och under kyl/frys

Utan fuktskydd är det svårt att upptäcka läckage från rörledningar. Vatten kan då tränga in i omkringliggande konstruktioner och orsaka fuktskador.

För att upptäcka eventuella läckage, installera ett fuktskydd.

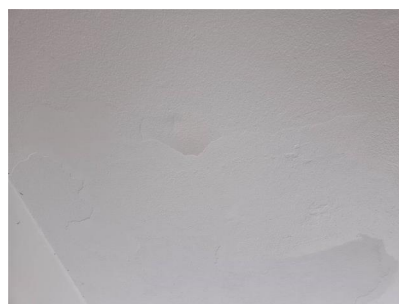
Färgsläpp noteras i innertaket ( se även punkten badrum övre plan)

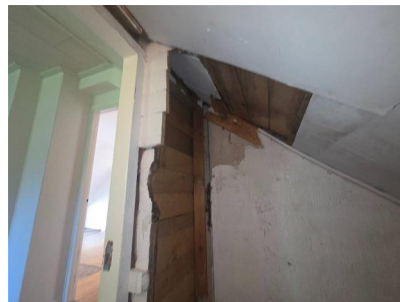
På en av sidovindarna noteras äldre och vid beiktningstillfället torra fuktfläckar.  
Viktigt att fortsätta hålla koll på sin vind efter förändringar, man kan med fördel markera fuktfläckar för att lättare se om dom förändras

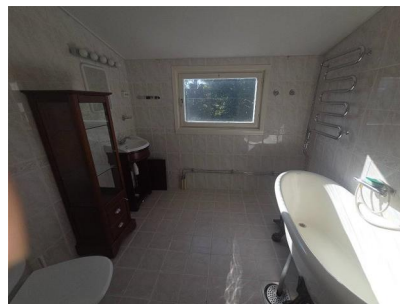
Våutrymmet har äldre yt-/tätskikt  
- förhöjda fuktindikationer  
- äldre gjutjärnsbrunn ( se även punkten allmänt hela huset)  
- sprickor i klinkers  
- rörgenomföring golv  
- mekanisk frånluft saknas

Utrymmet är äldre och har passerat tiden för sin tekniska livslängd.

Renovering av utrymmet rekommenderas. Kontakta en behörig våtrumsentreprenör för en renovering. I samband med renoveringen bör omkringliggande konstruktioner kontrolleras för att upptäcka eventuella följdskador.

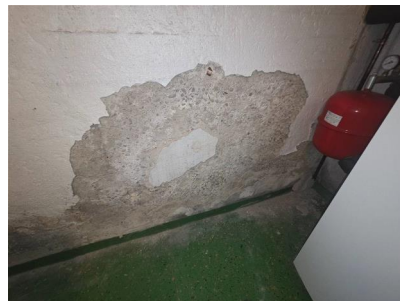
Utvändigt fuktskydd är äldre och har passerat sin tekniska livslängd.  
- färg och putssläpp noteras på väggar

Eftersom källarens utvändiga fuktskydd (dagvattenssystem, dräneringssystem samt källarytterväggarnas utvändiga fuktskydd) är äldre, så kan systemet ha nedsatt funktion. Detta ökar risken för invändiga fuktskador i källaren.
