# Besiktningsprotokoll

Anticimex Försäkringsbesiktning i samarbete med Fastighetsbyrån

| Fastighetsadress:<br>Stadsvallsvägen 4 | |

| Besiktningsdatum:<br>2026-08-25 | Protokollnummer:<br>69880333 |

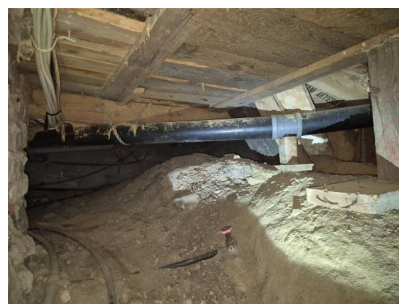
Vid kontroll av krypgrunden uppmättes fuktvärden över kritisk nivå för mikrobiell tillväxt och mikrobiell lukt upplevdes.

Uteluftsventilerade krypgrunder med bjälklag av organiskt material har ofta fuktskador på grund av naturlig fuktpåverkan. Lukten som känns i krypgrunden kan också spridas till boendemiljön. Fuktkvoten uppmättes till 19 %.

Vi rekommenderar en fördjupad undersökning för att bedöma orsak och omfattning.

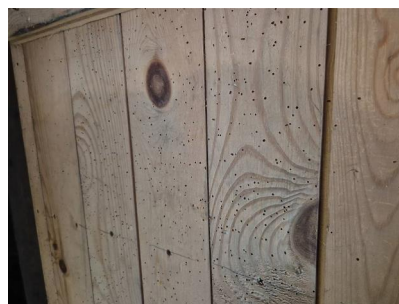
Tidigare angrepp av träskadeinsekter finns.

Angreppet bedöms inte ha lett till allvarliga skador.

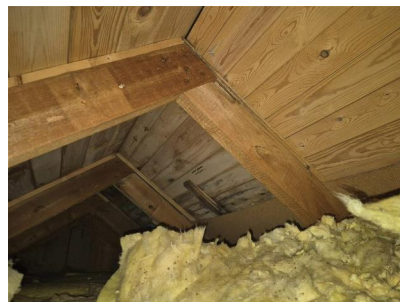
Vid kontroll av vinden har fuktvärden under kritisk fuktnivå för mikrobiell tillväxt uppmätts, dock finns mikrobiell påväxt på underlagstak.

Fuktkvoten i underlagstak/takbjälkar uppmättes till 9 %.

Den upptäckta mikrobiella påväxten på underlagstaket är ett tecken på att vinden har tillförts eller tillförs fukt inifrån bostaden. Observera att besiktning av bostadens ventilationssystem inte har ingått i uppdraget.

För att komma tillrätta med detta kan fukttillförseln inifrån bostaden behöva minskas. Det kan göras genom att ventilationen i bostaden förbättras samt att eventuella otätheter i vindsbjälklaget (tak-/väggvinklar, taklucka med mera) tätas. Läs Anticimex faktablad om oppvärmda vindsutrymmen för tips och råd.

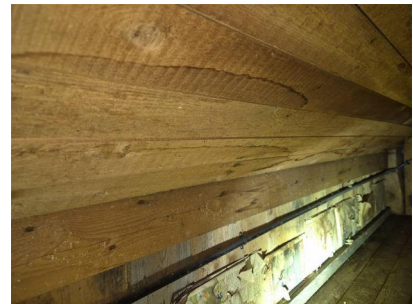
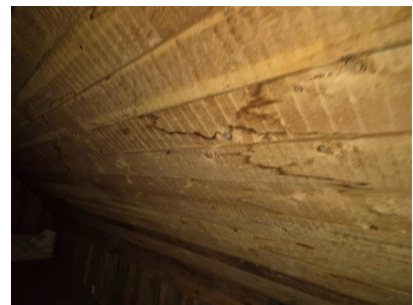
Underlagstaket har äldre fuktfläckar.

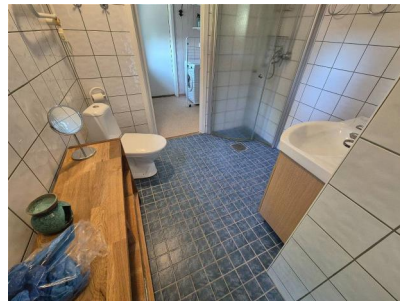
Våtutrymmet har äldre yt-/tätskikt.

Eftersom funktionen, som innebär att ytskiktet/tätskiktet ska vara vattentätt, kan vara nedsatt finns en ökad risk att vatten tränger igenom ytskiktet/tätskiktet med vattenskador i omkringliggande konstruktioner som följd.

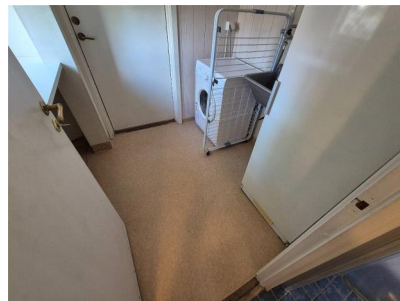
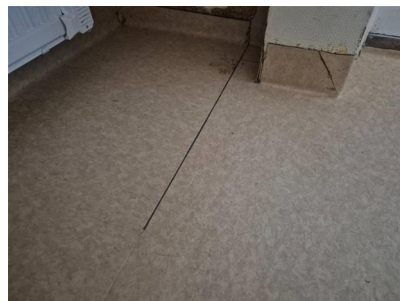
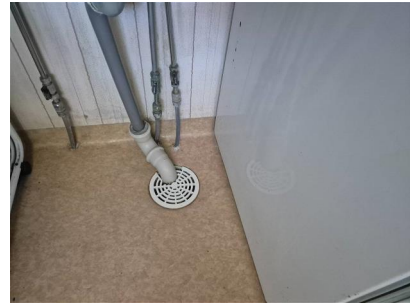
Våtutrymmet har äldre yt-/tätskikt.

- Brister noteras på ytskikt.
- Rörgenomföringar noteras i golv.

Eftersom funktionen, som innebär att ytskiktet/tätskiktet ska vara vattentätt, kan vara nedsatt finns en ökad risk att vatten tränger igenom ytskiktet/tätskiktet med vattenskador i omkringliggande konstruktioner som följd.

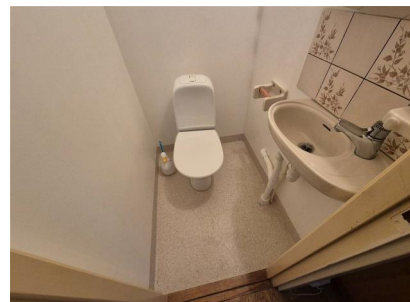
Våtutrymmet har äldre yt-/tätskikt.  
- Rör genomföringar noteras i golv.

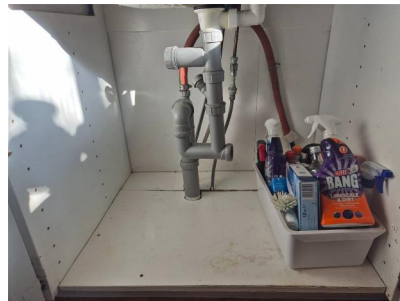
Fuktskydd saknas i diskbänksskåp, under kyl/frys samt diskmaskin.  
- Rör är ej fixerade samt oxiderat vid kopplingar.

Utan fuktskydd är det svårt att upptäcka läckage från rörledningar. Vatten kan då tränga in i omkringliggande konstruktioner och orsaka fuktskador.

För att upptäcka eventuella läckage, installera ett fuktskydd.

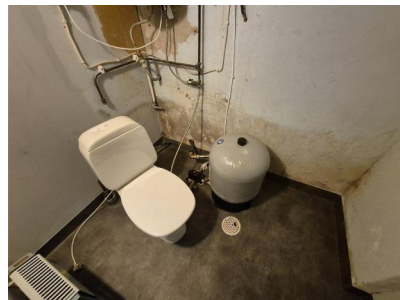
Puts- och färgsläpp finns på källarväggar.

Puts- och färg som släppt från underlaget invändigt på källarytterväggarna är ett tecken på att källarens utvändiga fuktskydd inte längre fungerar tillfredsställande.

För att åtgärda detta måste källarens utvändiga fuktskydd förbättras. Läs Anticimex faktablad om källare för tips och råd.

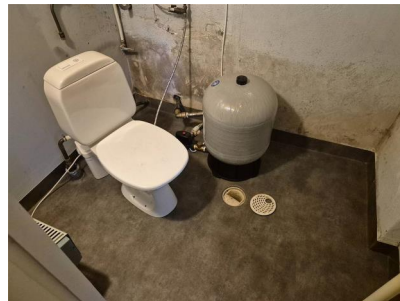
- Golvbrunnen är inte utbytt i samband med renovering.  
- Toalett ej i bruk, urkopplad.

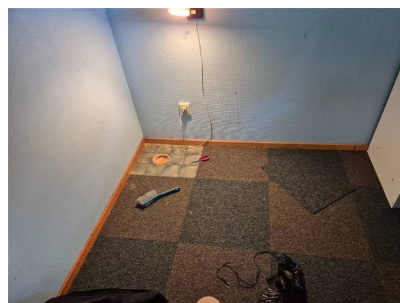
Vid kontroll av konstruktion uppmättes fuktvärden över kritisk nivå för mikrobiell tillväxt och mikrobiell lukt upplevdes.

Grundläggningen består av en betongplatta på mark utan underliggande isolering och med ett uppreglat isolerat golv dikt an betongen. Denna konstruktion får ofta skador på grund av naturlig fuktvandring. Fuktkvoten uppmättes till 25 %.

Vi rekommenderar en fördjupad undersökning för att bedöma orsak och omfattning. Det är viktigt att tänka på att denna rekommendation om fördjupad undersökning gäller hela utrymmet.
