# Besiktningsprotokoll

Anticimex Försäkringsbesiktning i samarbete med Fastighetsbyrån

| Fastighetsbeteckning:<br>Fensbol 1:185 | |

| Besiktningsdatum:<br>2026-08-28 | Protokollnummer:<br>69801737 |

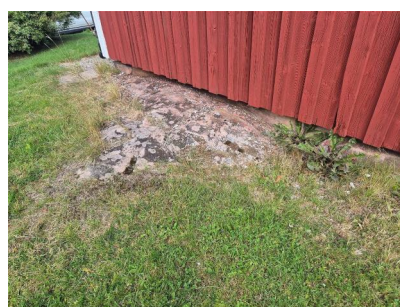
Berg i dagen nära huset.

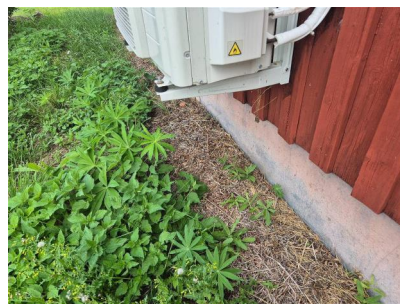
Kondensvatten från luftvärmepumpens utedel leds inte bort från husgrunden.

Detta medför ökad risk för att vatten tränger in i anslutande konstruktioner, vilket i sin tur kan leda till fuktrelaterade skador. Observera att besiktning av byggnadens värmesystem eller värmepumpen inte har ingått i uppdraget.

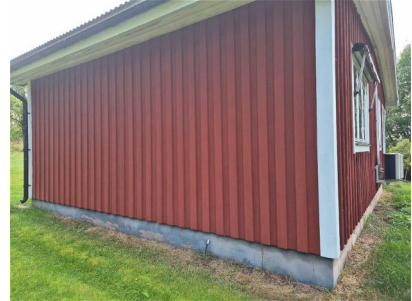
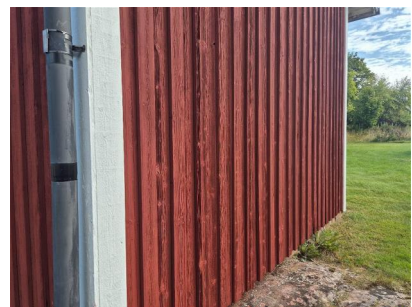
Torrspäckor förekommer.  
Fasaden är nyligen målad.

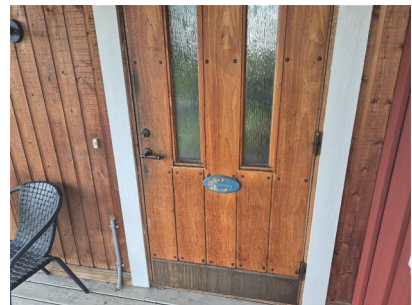
Äldre ytterdörr.

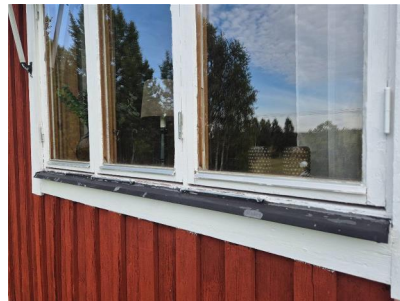
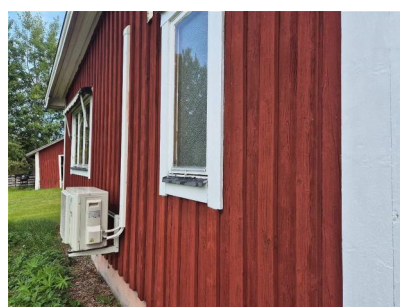
Kitt/-färgsläpp finns från fönster.

Detta medför ökad risk för fuktskador.

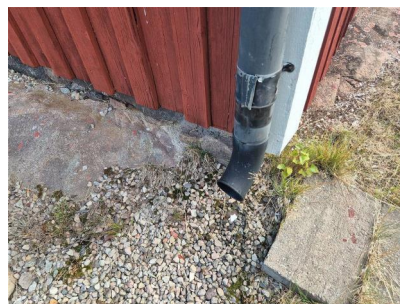
Stuprör avslutas nära husliv.

Stuprör som avslutas intill husliv (ovan mark) kan medföra en ökad fuktbelastning på grundmur/sockel med fuktrelaterade skador som följd.

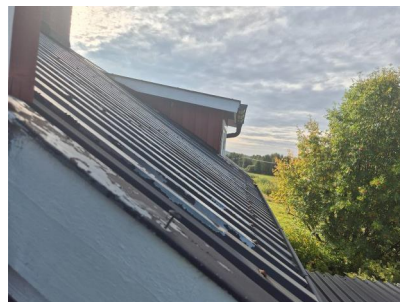
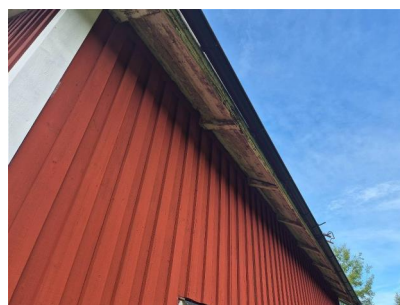
Yttertaket är äldre.

Korrugerat plåttak som är spikat i "toppar" och ej skruvat i "dalar".

Uppkrupna spikar förekommer.

Takfot på husets baksida har underhållsbehov-se muntliga upplysningar.

Takbeklädnad och underlagstak har enligt vår bedömning en begränsad livslängd. Eftersom husets taktäckning är äldre har det ett minskat motstånd mot vatteninträngning. Detta i sin tur kan leda till fuktskador på träläkt och vidare ner i underliggande konstruktioner.

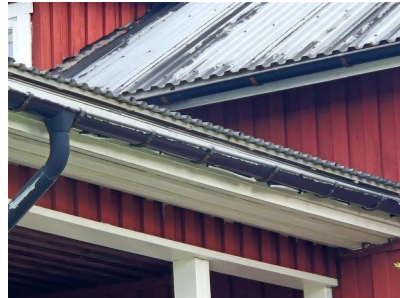
Fotplåtar finns ej.

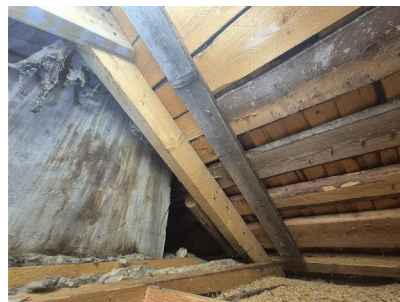
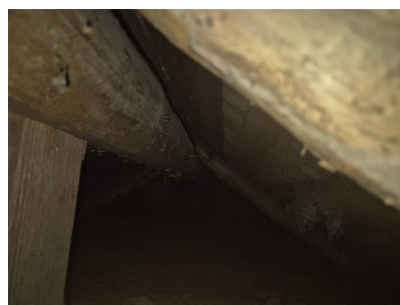
Fuktkvoter uppmättes i takstolar och underlagstak till mellan 9-10% Risk för mikrobiell tillväxt inträffar vid 75% relativ luftfuktighet vilket motsvarar 17% fuktkvot i furuvirke. Observera att fuktigheten på vinden ändras över säsongen, fuktigast är det vindtertid.

Underlagstaket består av sticktak. Vissa fläckar är synliga på insidan, dessa bedöms vara äldre.  
Se notering Tak.

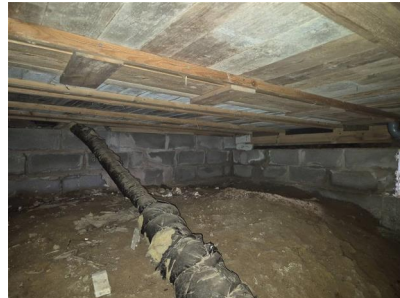
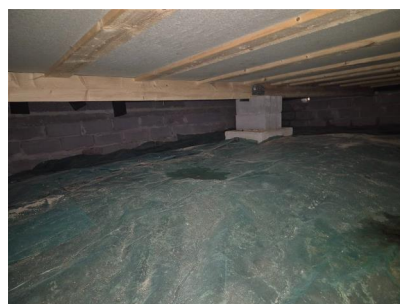
Endast del under dusch/wc är åtkomlig från inspektionsluckan.

Fuktkvoter uppmättes lokalt under våtrum till över 19%

Risk för mikrobiell tillväxt sker vid en relativ fuktighet vid 75% vilket motsvarar 17% fuktkvot i furuvirke.

Marken är fuktpåverkad under våtrum.

Jag rekommenderar en fördjupad undersökning för att bedöma orsak och omfattning av ovan nämnda höga fuktkvoter samt lämpliga åtgärder.

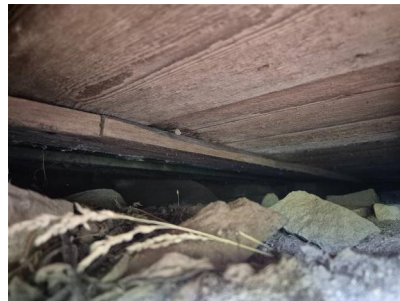
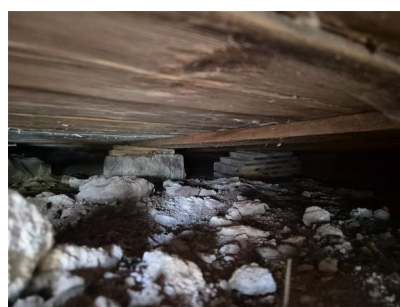
Torpargrunden är för trång att krypa.

Via avlägsnad grundsten kan man konstatera att:

Delar av bjälklag har bytts ut, träskyddsbehandlade regler finns. Viss mikrobiell påväxt kan skönjas på bjälklagets undersida. En viss avvikande lukt kan konstateras.

Sammantaget bör man utföra en fördjupad undersökning för att fastställa om skador finns, vilken omfattning dessa har och vilka lämpliga åtgärder som finns att tillgå.

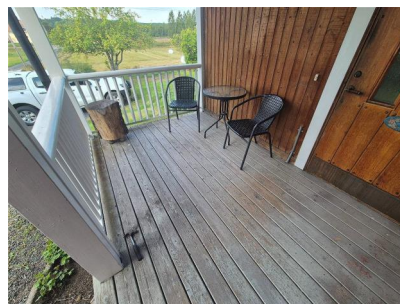
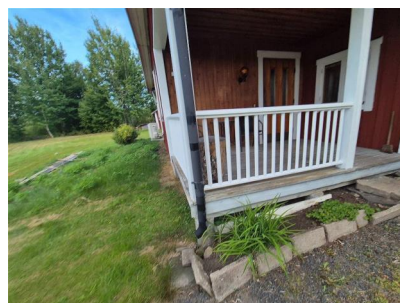
Mindre skada noterades i golv vid stolpe.

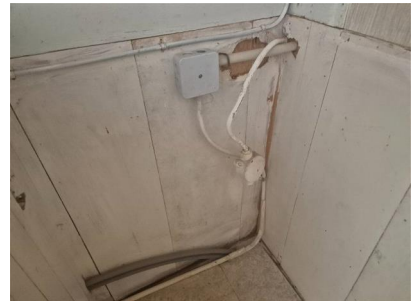
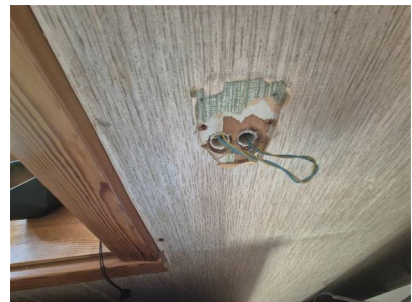
Delar av elanläggningen bör ses över av behörig elektriker.

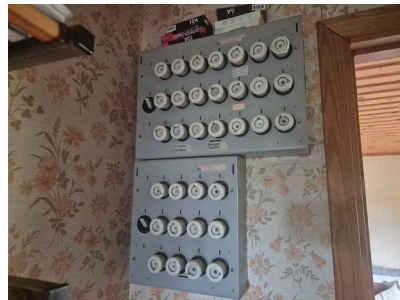
Jordfelsbrytare finns ej.

Det finns inget krav att hus byggda före år 2000 ska ha jordfelsbrytare. Jordfelsbrytaren minskar dock risken för personskador och brand orsakade av elanläggningen.

Kontakta en elektriker för kontroll och åtgärd.

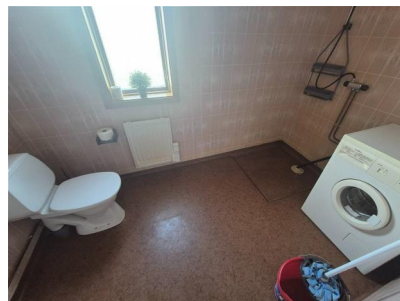
Utrymmet är äldre och har passerat tiden för sin tekniska livslängd. Golv- och väggmattan har släppt från underlaget, golvbrunnen är äldre och rörgenomföringar finns i golv.

Kontakta en behörig våtrumsentreprenör för en renovering. I samband med renoveringen bör omkringliggande konstruktioner kontrolleras för att upptäcka eventuella följdskador.

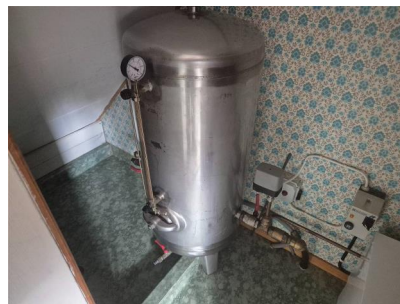
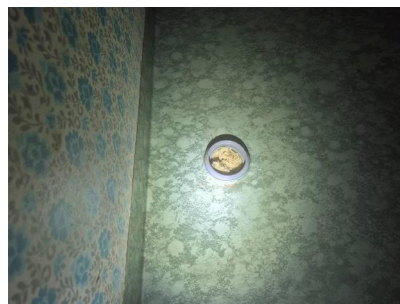
Hydrofor finns installerad i utrymmet.  
Plastmatta med invallning finns, dock är avrinningen/avloppet plomberat och i nivå över golv.

Detta kan leda till fuktskador vid läckage.

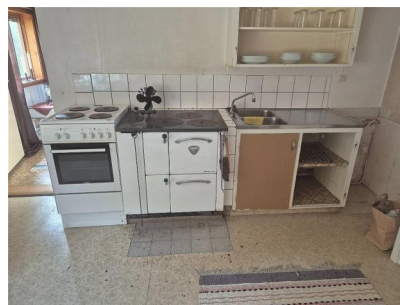
Äldre kök som saknar moderna fuktskydd/droppskydd.

Vid framtida renovering skall droppskydd finnas under vitvaror, i diskbänkskåp, alopsslang till diskmaskin skall vara förankrad med upphängningsbygel och läckgelarm skall finnas installerat.

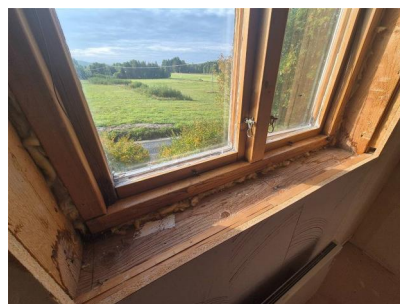
Gavelfönster är fuktpåverkat - se muntliga upplysningar

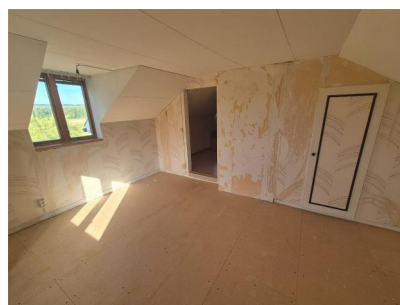
Ytskiktsrenovering är påbörjad.
