**Fastighetsuppgifter**

Diabasen 4

Silverslingan 22

**Besiktningsuppgifter**

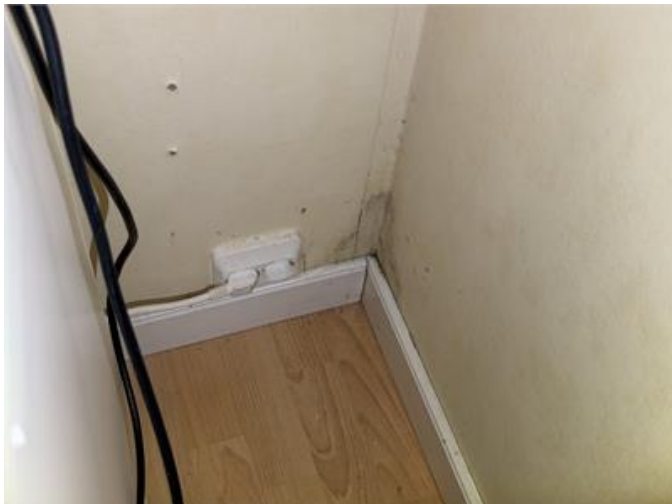
| Besiktningsresultat | | | | | |
|---|---|---|---|---|---|
| Sovrum 2 | | X | | | <ul style="list-style-type: none"> <li>- Missfärgningar observerades i ytterhörn. Vid fuktindikering noterades inga avvikelser. Enligt uppgifter är denna fläck oförändrad sedan man tillträdde huset. Se bild.</li> <li>- Här utfördes kontroll av konstruktionen. Se bilaga.</li> </ul> |

Missfärgning i hörn. Enligt uppgifter så är denna oförändrad sedan man tillträdde huset.

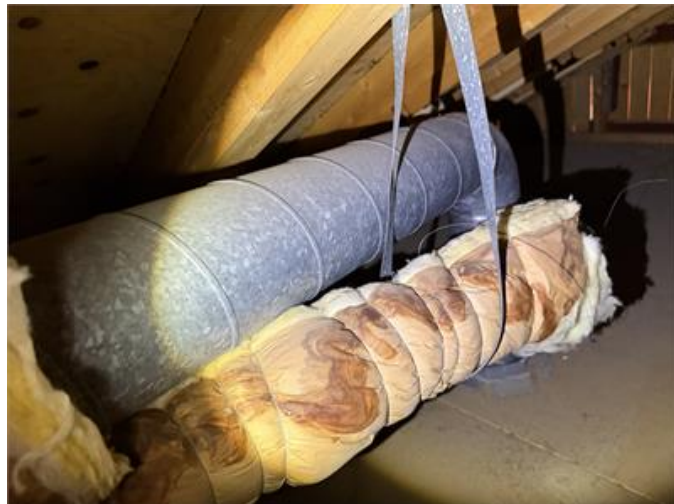
| Besiktningsresultat | | | | | |
|---|---|---|---|---|---|
| Sidovind 2 | | X | | | <ul style="list-style-type: none"> <li>- Fuktfläckar observerades på golv vid ventilationsgenomföringar. Inga avvikelser vid fuktindikering.</li> <li>- Oisolerad ventilationskanal bör isoleras. Se bild.</li> </ul> |

Oisolerad ventilationskanal bör isoleras.

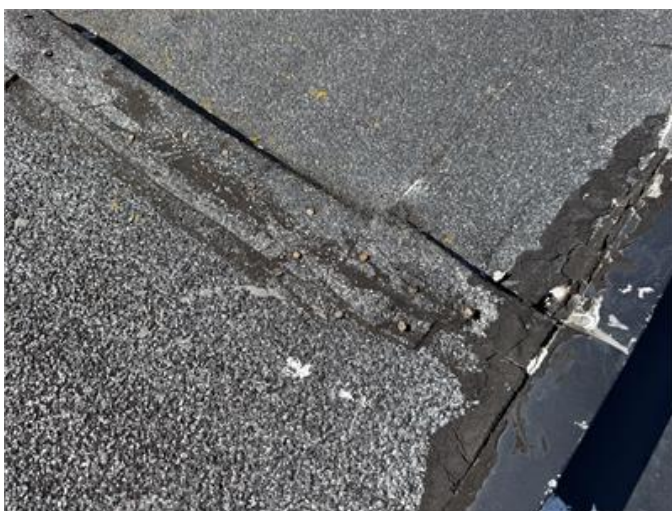
| Besiktningresultat | | | | | |
|---|---|---|---|---|---|
| Utvändigt | | | X | | - På taket bredvid garagetaket saknas taksil till ena utloppet, vindskeveplåt saknas bitvis och pappen är bristfälligt överlappad med synlig spik som drivit ur. Jag rekommenderar att taket ses över och åtgärdas av fackmän. |

Synlig spik som drivit ur på garagetak.

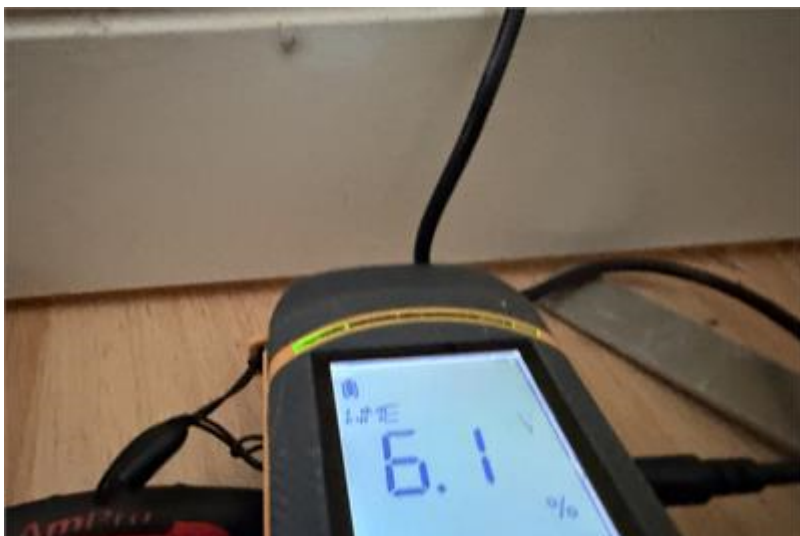
Vid kontroll av konstruktionen uppmättes fuktkvoten till under 7 %. Det kritiska gränsvärdet för mikrobiell tillväxt brukar anges till ca 17% fuktkvot (FK). Notera att stickprovsmässig undersökning är utförd samt att mätvärden normalt sett kan variera över årstiderna. För att säkert fastställa konstruktionens kondition och fuktstatus måste en mer omfattande undersökning utföras.

Att tyda av kontrollen så är syllen behandlad med någon form av rötskyddsmedel. Det går inte att säkerställa om dubbla syllar förekommer utan att ett större ingrepp utförs i golv eller yttervägg.
