**Fastighetsuppgifter**

Bällsta 2:387

Östra Ryttnärvägen 7

## Bilaga 1 för kontroll av valda konstruktioner

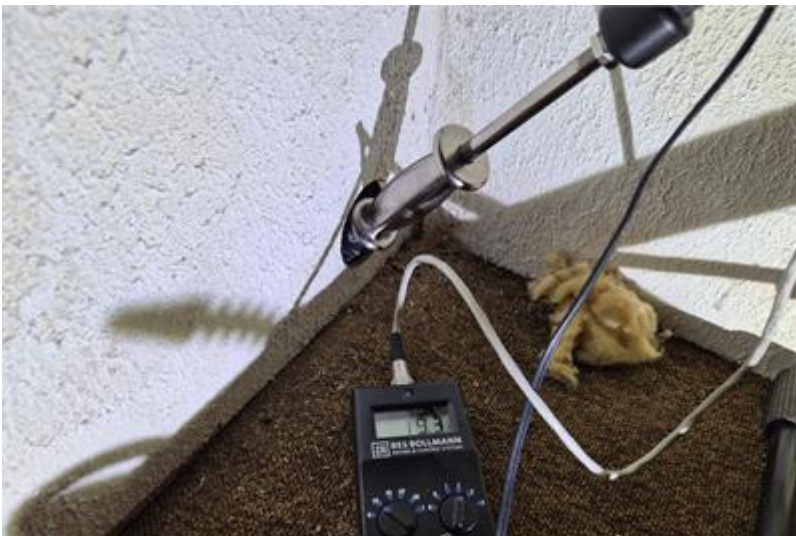
| Byggnadsdel | Källarens utreglade väggar |
| Konstruktionsdel | Påreglad vägg allrum |
| Konstruktionsuppbyggnad | Gips, spånskiva, reglar, isolering, betong. |

Fuktvärde uppmättes till ca 19-20% FK och relativ fuktighet till ca 76% RF. Mikrobiell påväxt finns på träreglarna.

Det kritiska gränsvärdet för mikrobiell tillväxt brukar anges till ca 15-17% fuktkvot (FK) eller ca 70-75% i relativ luftfuktighet (RF).

Förhöjd fuktindikation har noterats och orsak och omfattning bör fastställas och åtgärdas. Se även info på protokollets näst sista sida Pos. 9.

Notera att stickprovsmässig undersökning är utförd samt att mätvärden normalt sett kan variera över årstiderna. För att säkert fastställa konstruktionens kondition och fuktstatus måste en mer omfattande undersökning utföras.

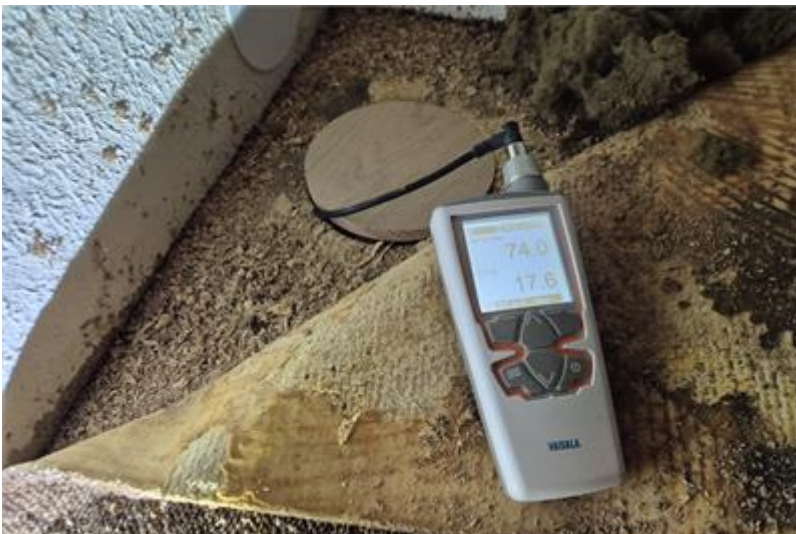
| Byggnadsdel | Källargolv |
| Konstruktionsdel | Uppreglat golv i allrum |
| Konstruktionsuppbyggnad | Matta, spånskiva, träreglar, isolering, betongplatta. |

Relativ fuktighet mättes till ca 74% RF under golvets isolering. Någon golvregel gick ej att mäta i.

Det kritiska gränsvärdet för mikrobiell tillväxt brukar anges till ca 15-17% fuktkvot (FK) eller ca 70-75% i relativ luftfuktighet (RF).

Notera att stickprovsmässig undersökning är utförd samt att mätvärden normalt sett kan variera över årstiderna. För att säkert fastställa konstruktionens kondition och fuktstatus måste en mer omfattande undersökning utföras.
