# Besiktningsprotokoll

Anticimex Försäkringsbesiktning i samarbete med Fastighetsbyrån

| Fastighetsbeteckning:<br>Fugan 4 | |

| Besiktningsdatum:<br>2026-08-28 | Protokollnummer:<br>69852456 |

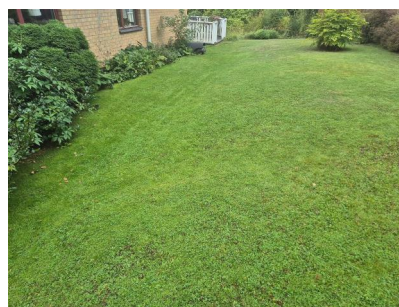
Marken lutar mot huset.

Detta innebär en ökad fuktbelastning mot grunden vilket i sin tur kan orsaka fuktskador i huset.

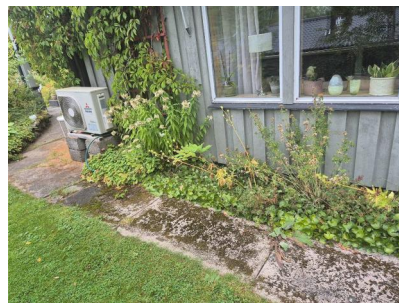
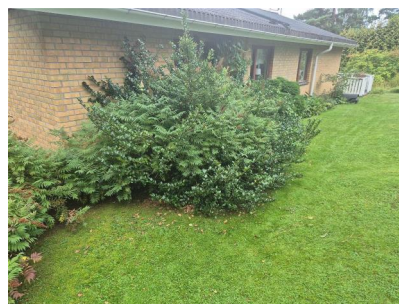
Växter finns i anslutning till byggnaden.

När det finns rabatter och växter nära byggnaden finns risk att fukt stannar kvar i väggarna. Detta kan i sin tur orsaka invändiga fuktskador. Växternas rötter kan också skada grundmuren och sätta dräneringsledningen ur funktion.

Området närmast huset rekommenderas att vara fritt från växtlighet.

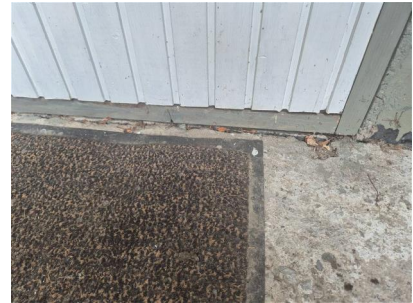
Tröskelbleck saknas under dörr till souterrängplan.

Avsaknad av tröskelbleck medför att det finns risk för att vatten kan rinna in och orsaka fuktskador på tröskel och/eller i kringliggande vägg och bjälklag.

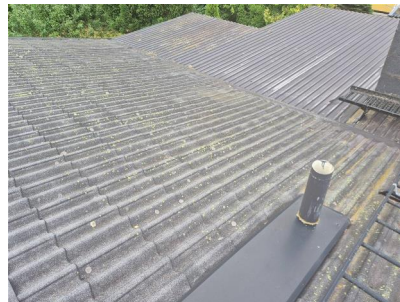
Underlagstaket består av plastfolie.

Eftersom underlagstaket består av plastfolie finns risk vid ogynnsam väderlek att regnvatten/snö tränger in under den yttre takbeläggningen och ner mellan plastöverlapp eller i andra otätheter med läckage på vindsutrymmet som följd. Idetta fall är risken mindre då huset har på sitt gamla eternittak kvar under plåttaket.

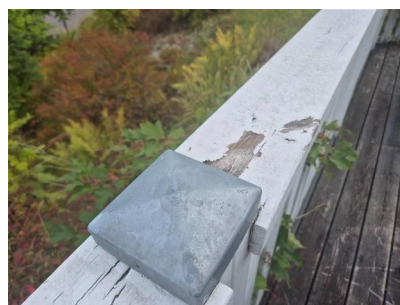
Altanräcke har färgsläpp och torrsprickor.

Altanräcke och träkonstruktioner där målningsbehov finns riskerar att få fukt- och rötskador på grund av sämre vattenavvisande förmåga.

Vi rekommenderar att du utför målning/underhåll av altanräcke och träkonstruktioner.

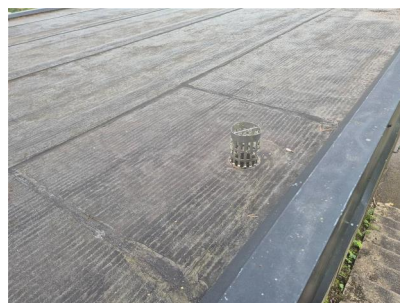
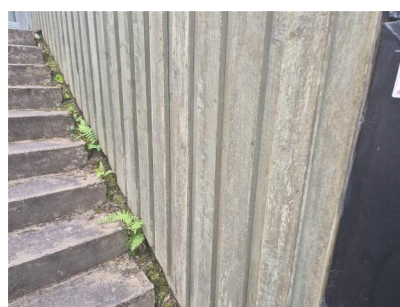
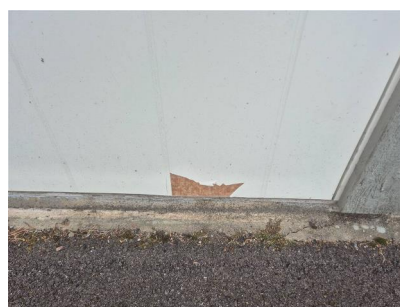
- Invändig taksil på taket.
- Underhållsbehov på fasaden och dörr förekommer.

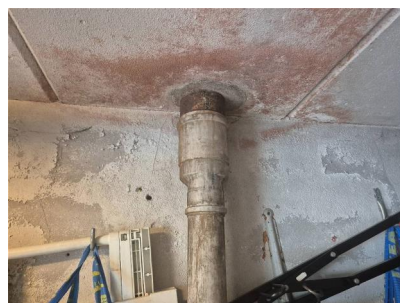
- Invändig takavrinning finns i utrymmet.
- Äldre gjutjärnsbrunn förekommer.

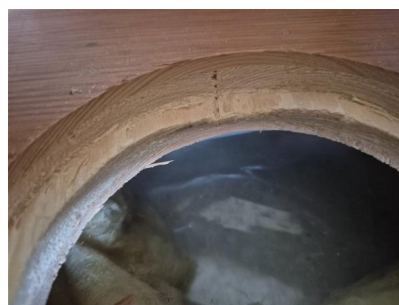
Vid kontroll av konstruktion uppmättes fuktvärden under kritisk nivå för mikrobiell tillväxt och normal lukt upplevdes. Kontroll utfördes till höger om öppen spis. Vid kontroll noterades det träskyddsbehandlat virke ingjutet i plattan.

Grundläggningen består av en betongplatta på mark utan underliggande isolering och med ett uppreglat isolerat golv på en plastfolie dikt an betongen.

Fuktkvoten uppmättes till 13 % och den relativa fuktigheten till 62 %. Gränsvärdet för mikrobiell tillväxt är 17%FK och 75% RF.

Befintlig golvkonstruktion och eventuella väggsyllar riskerar att drabbas av fuktskador på grund av naturlig fuktpåverkan. Detta i sin tur kan leda till mikrobiella skador (angrepp av mikroorganismer) som kan resultera i att mikrobiell lukt sprids till boendemiljön. Om väggsyllarna är tryckimpregnerade kan även en kemisk lukt förekomma.

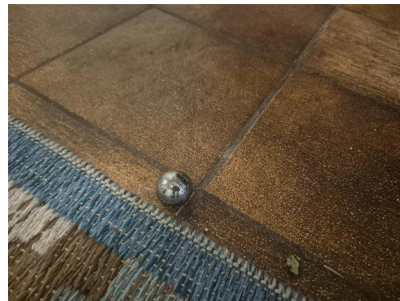
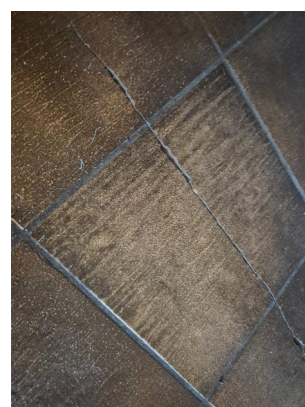
Klinker har släppt från underlaget ("Bom").  
- Trasiga klinkerplattor förekommer.

Felet som uppstått är att vidhäftningen mellan klinker och underlag har upphört. Sk "bom/ bomljud".

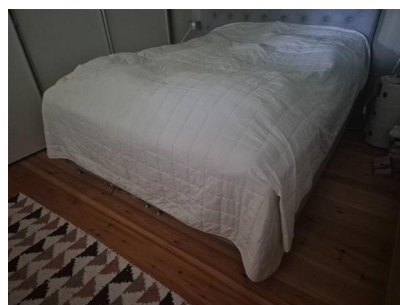
Vid kontroll av konstruktion uppmättes fuktvärden under kritisk nivå för mikrobiell tillväxt och normal lukt upplevdes.

Grundläggningen består av en betongplatta på mark utan underliggande isolering och med ytskikt dikt an betongen.  
Fuktkvoten uppmättes till 12%.

Flytande golvkonstruktion och eventuella väggssyllar riskerar att drabbas av fuktskador på grund av naturlig fuktpåverkan om fuktskyddet är bristfälligt utfört alternativt saknas. Fuktvandring kan ske från marken genom betongen till organiskt material genom så kallad kapillärsugning och diffusion, vilket kan leda till skador med lukt av mikrobiell karaktär. Om väggssyllarna är tryckimpregnerade kan även en kemisk lukt förekomma.

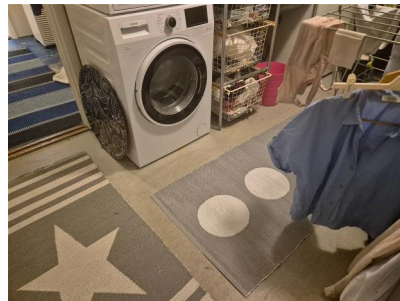
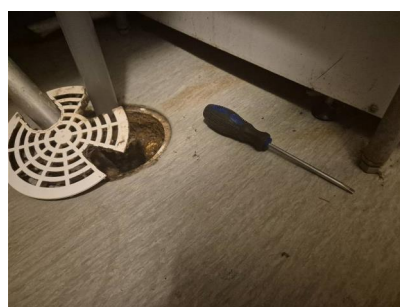
- Våutrymmet har äldre yt-/tätskikt.  
- Mattsläpp förekommer vid golvbrunn.

Eftersom funktionen, som innebär att ytskiktet/tätskiktet ska vara vattentätt, kan vara nedsatt finns en ökad risk att vatten tränger igenom ytskiktet/tätskiktet med vattenskador i omkringliggande konstruktioner som följd.

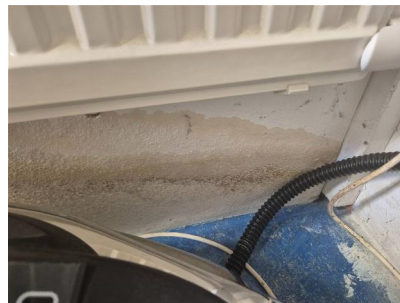
Fuktfäckar i nederkant innervägg. Inga förhöjda fuktvärden noterades vid besiktningstillfället.

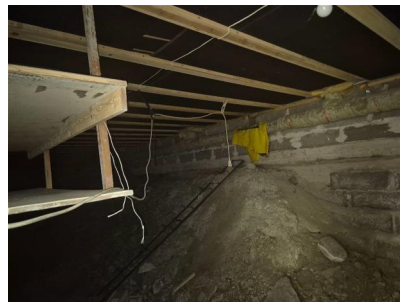
Vid fuktindikering i bjälklag noterades något förhöjda värden. Dock noterades det ingen mikrobiell påväxt på trossbotten. Uppmätt fuktvärde var 18% och gränsvärdet för mikrobiell tillväxt är 17% FK.

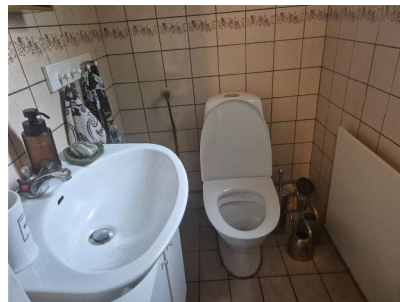
Våtutrymmet har äldre yt-/tätskikt.

Eftersom funktionen, som innebär att ytskiktet/tätskiktet ska vara vattentätt, kan vara nedsatt finns en ökad risk att vatten tränger igenom ytskiktet/tätskiktet med vattenskador i omkringliggande konstruktioner som följd.

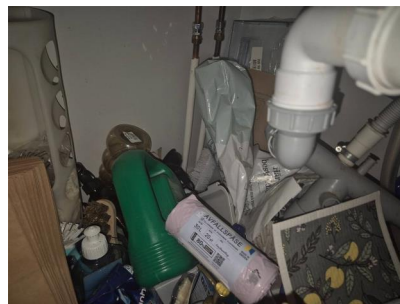
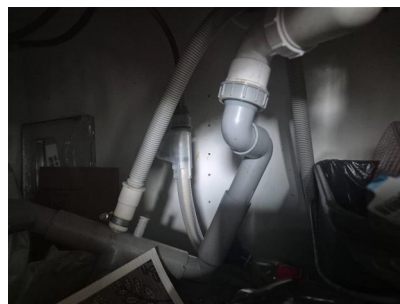
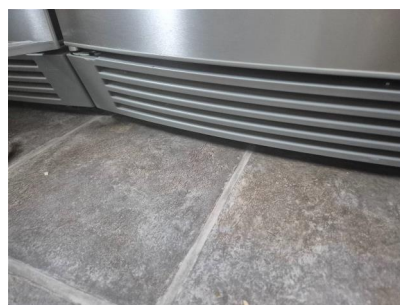
Fuktskydd saknas i diskbänksskåp och under vitvaror samt diskmaskinsslangen saknar upphängningsbygel.

Utan fuktskydd är det svårt att upptäcka läckage från rörledningar. Vatten kan då tränga in i omkringliggande konstruktioner och orsaka fuktskador.

För att upptäcka eventuella läckage, installera ett fuktskydd.

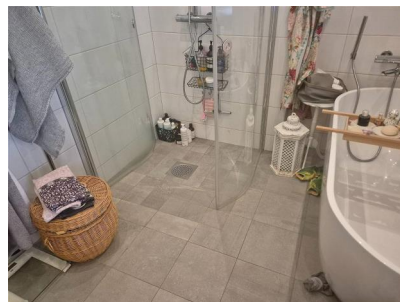
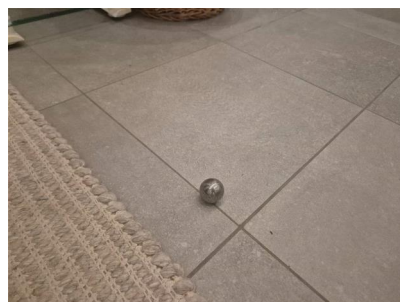
Bristfällig golvlutning i delar av utrymmet. I övrigt inget att notera.
