# Besiktningsprotokoll

| Fastighetsadress:<br>Hjortängsvägen 43A | |

| Besiktningsdatum:<br>2026-08-27 | Protokollnummer:<br>69893336 |

# Försäkringsbesiktning

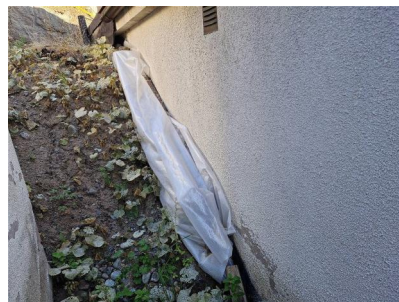
Utvändigt fuktskydd ligger oskyddat ovan mark vid sida av garage.

Risk finns att det utvändiga fuktskyddet skadas och funktionen försämras.

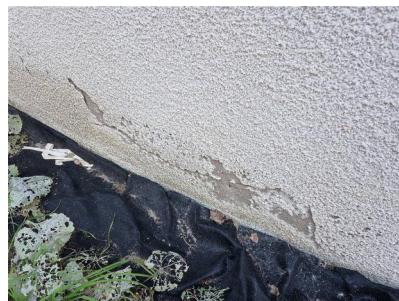
Puts och färgsläpp samt sprickor finns i sockel.

Dessa bedöms inte ha lett till bakomliggande skador.

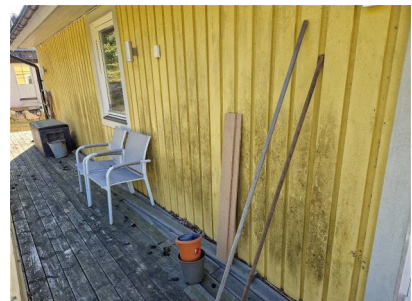
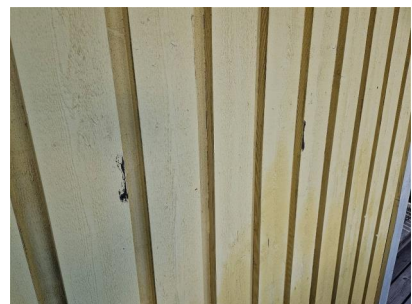
Fasadpanelen på baksida är i behov av rengöring/underhåll.  
Ställvis förekommer målningsbehov på fasadpanel och trädetaljer.

För att öka livslängden på fasadbeklädnaden rekommenderas underhåll.

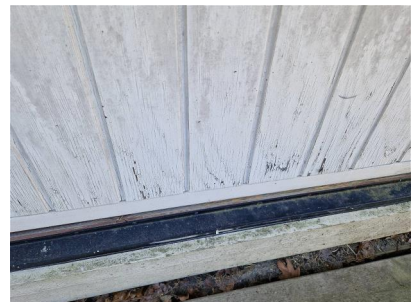
Dörr är i behov av målning/underhåll.

Dörrar där målningsbehov finns riskerar att få fukt- och rötskador på grund av sämre vattenavvisande förmåga.

För att öka livslängden på dörr rekommenderas målning och underhåll.

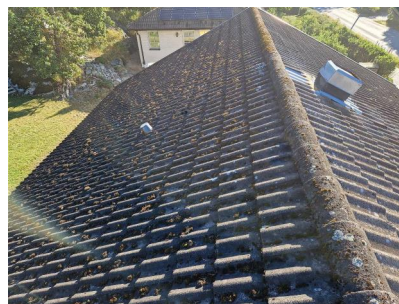
Taket är besiktigt från takstege.

Yttertaket är äldre.

Rikligt med mosspåväxt finns på takpannor mot baksida.

Spår av rostig finns på plåtar.

Nockband och takfotsplåt saknas.

Takpannor, plåtdetaljer och underlagspapp har enligt vår bedömning en begränsad livslängd. Eftersom husets taktäckning är äldre har det ett minskat motstånd mot vatteninträngning. Detta i sin tur kan leda till fuktskador på träläkt och vidare ner i underliggande konstruktioner.

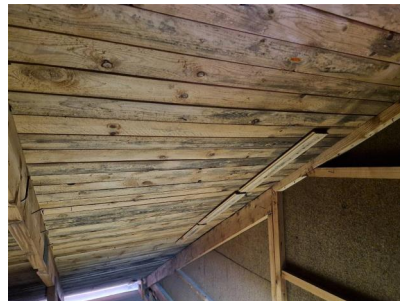
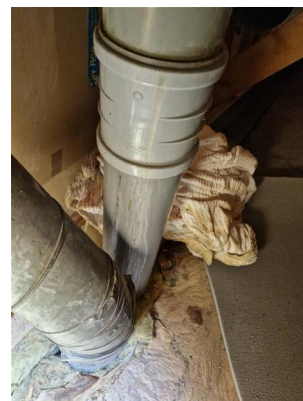
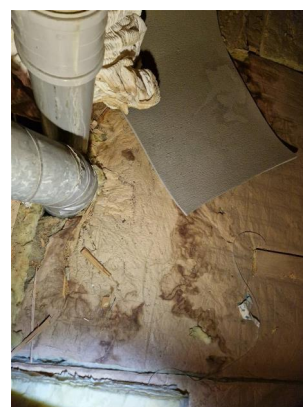
Vid kontroll av vinden har fuktvärden under kritisk fuktnivå för mikrobiell tillväxt uppmätts, dock finns mikrobiell påväxt på underlagstak.

Fuktkvoten i underlagstak/takbjälkar uppmättes till 8 %.

Risk för mikrobiell tillväxt föreligger om den relativa fuktigheten (RF) i den omgivande luften är över 75 % vilket i furuvirke motsvarar en fuktkvot (FK) på 17 %.

Den upptäckta mikrobiella påväxten på underlagstaket är ett tecken på att vinden har tillförts eller tillförs fukt inifrån bostaden. Observera att besiktning av bostadens ventilationssystem inte har ingått i uppdraget.

Rinnmärken finns på avluftningsröret och fuktfläckar finns på isolering under.

För att komma tillrätta med detta kan fukttillförseln inifrån bostaden behöva minskas. Det kan göras genom att ventilationen i bostaden förbättras samt att eventuella otätheter i vindsbjälklaget (tak-/väggvinklar, taklucka med mera) tätas. Läs Anticimex faktablad om oppvärmda vindsutrymmen för tips och råd.

Det rekommenderas att fackman kontaktas för vidare kontroll och åtgärd.

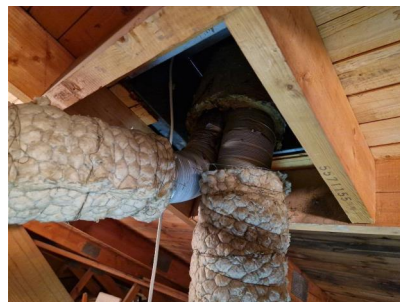
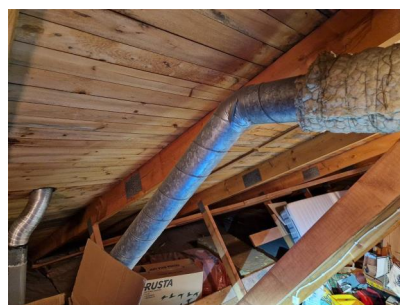
Oisolerade delar av ventilationskanaler.

När oisolerade ventilationsrör finns på vinden innebär det en risk ur fuktsynpunkt. Risk finns att varm fuktig luft kondenserar inuti röret på vinden vilket kan medföra att vatten rinner tillbaka ut genom skarvar / otätheter med fuktrelaterade skador på omkringliggande konstruktioner som möjlig följd.

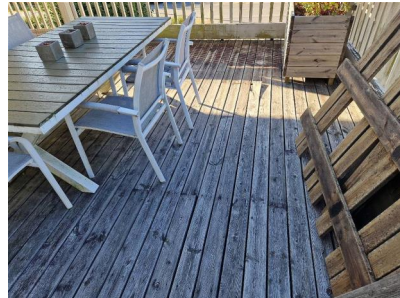
Taket är ej besiktningsbart på grund av trall.

Trallen och räcke har underhållsbehov.

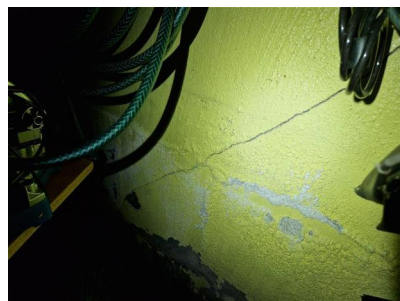
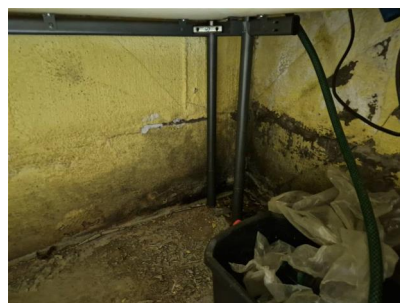
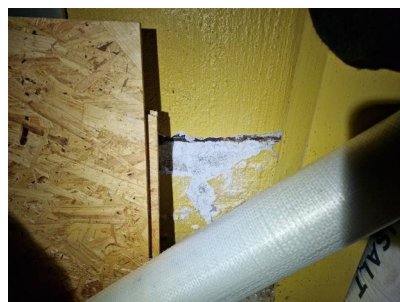
Missfärgningar, spricka och putssläpp finns i vägg.

Informstion från fastighetsägare: Sprickorna har funnits sen innan huset förvärvades och upplevs som oförändrade.  
Vid besiktningen som utfördes 2013 fanns även sprickan då.

Det rekommenderas att en fördjupad undersökning utförs för att säkerställa att sprickor ej är pågående och att missfärgning är äldre då huset har dränerats.

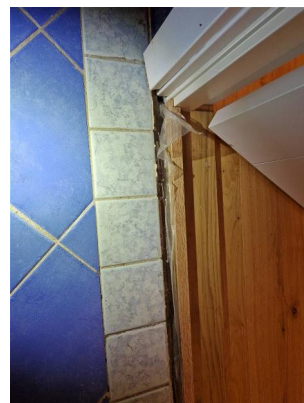
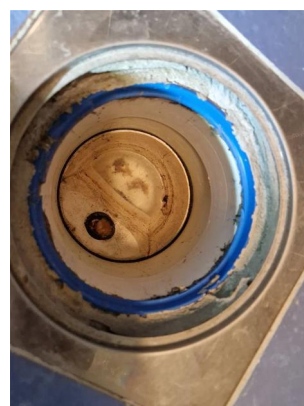
Våtutrymmet har äldre yt-/tätskikt.  
Manschett sticker ut under klämring och klämring sitter upp och ned.  
Förhöjningsring glipar.  
Bristfälligt anslutet tätskikt mot tröskel.  
Rör genomföring finns i golv.  
Rörslits saknar vattentät botten.

Eftersom funktionen, som innebär att ytskiktet/tätskiktet ska vara vattentätt, kan vara nedsatt finns en ökad risk att vatten tränger igenom ytskiktet/tätskiktet med vattenskador i omkringliggande konstruktioner som följd.

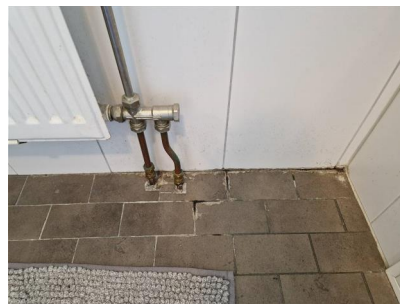
Våutrymmet har äldre yt-/tätskikt.  
Kakel/klinker monterat ovan äldre yt-/tätskikt.  
Missfärgningar finns i vägg/golvinkel vid badkar.  
Rör genomföring finns i golv.  
Bristfälligt anslutet tätskikt vid tröskel, uppvik saknas.  
Golvbrunn var ej åtkomlig för besiktning.

Förhöjd fuktindikation noterades i vägg/golv vid element.

Eftersom funktionen, som innebär att ytskiktet/tätskiktet ska vara vattentätt, kan vara nedsatt finns en ökad risk att vatten tränger igenom ytskiktet/tätskiktet med vattenskador i omkringliggande konstruktioner som följd.

Det rekommenderas att en fördjupad undersökning utförs för att utreda orsak och omfattning.
