# Besiktningsprotokoll

| Fastighetsbeteckning:<br>Boberg 4:78 | |
| Fastighetsadress:<br>Körvelstigen 3 | |

| Besiktningsdatum:<br>2026-08-25 | Protokollnummer:<br>69897555 |

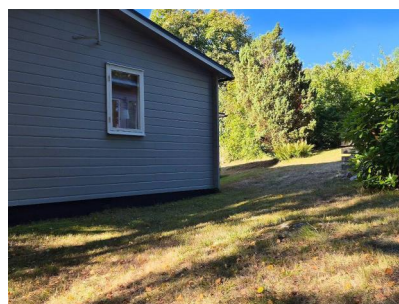
Marken lutar mot huset.

Detta innebär en ökad fuktbelastning mot grunden vilket i sin tur kan orsaka fuktrelaterade skador i huset.

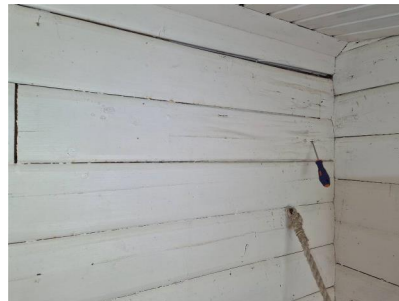
Rötskador noterades lokalt i fasadpanelen i uterummet åt väster.

Rötskador kan bero på olika saker, och kan vara ett tecken på en tidigare eller en pågående fuktskada.

Vid fuktindikering mot det rötskadade området noterades inga förhöjda fuktindikationer.

Vi rekommenderar att kontakt tas med fackman för vidare kontroll och bedömning av lämpliga åtgärder.

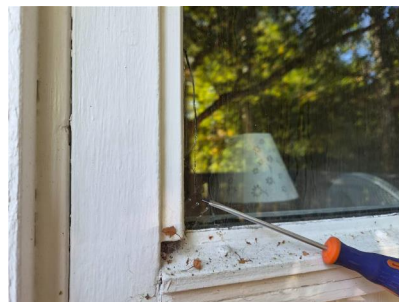
Ett isolerglas till en av altandörrarna är punkterad (missfärgade/imma mellan rutorna).

Isolerglas som är punkterade tyder på att tätningen mellan rutorna är bristfälliga.

Kontakta glasmästare för åtgärdsförslag och bedömning av omfattningen av ett eventuellt fönsterbyte.

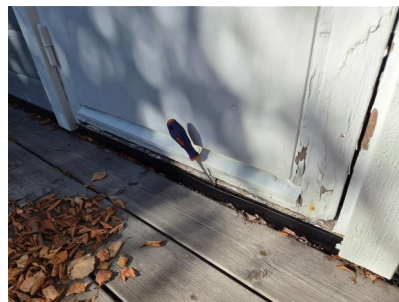
Tröskelblecken till altandörrarna är otäta vid infästningarna.

Eftersom tröskelblecken är otäta finns risk att vatten tränger in i omkringliggande konstruktioner vilket i sin tur kan leda till fuktrelaterade skador.

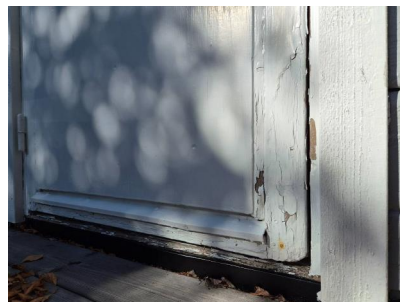
Torrspäckor, färg- / kittsläpp och mindre rötskador förekommer på fönster och dörrar.

Det förekommer spruckna fönsterglas till enstaka fönster.

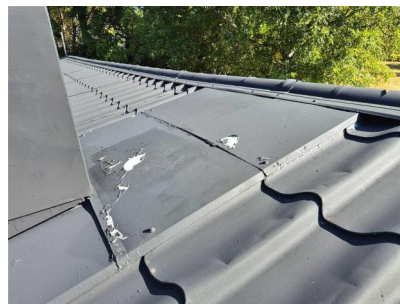
Mindre färgsläpp och deformationer förekommer lokalt på yttertaket/plåtdetaljer.

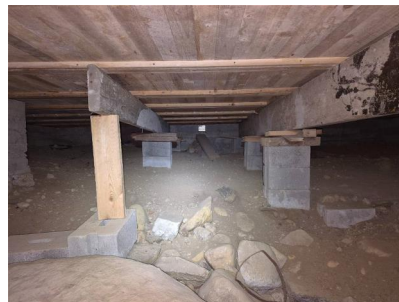
Mikrobiell påväxt förekommer på blindbotten.  
Rötskyddsbehandlat virke finns i utrymmet.  
Det förekommer enstaka träplintar som är i direktkontakt med marken.

En kemisk/mikrobiell lukt upplevdes i utrymmet.

Marken består av jordblandad sand, sten och berghäll utan någon ovanpåliggande plastfolie. Grundmurarna är gjutna i betong och blindbotten består av obehandlade brädor. Vid stickprovsvis fuktkvotsmätning i träkonstruktionerna uppmättes fuktkvoten till 21-23 %.

Det finns risk för mikrobiell tillväxt om den relativa fuktigheten (RF) i luften är över 75 %, vilket i gran- och furuvirke motsvarar en fuktkvot (FK) på ca 17 %.

Uteluftsventilerade krypgrunder med bjälklag av organiskt material har ofta fuktskador på grund av naturlig fuktpåverkan. Detta kan resultera i mikrobiella skador (angrepp av mikroorganismer) och, i värsta fall, rötskador. Mikrobiell lukt kan då spridas till boendemiljön, finns det rötskyddsbehandlat virke i konstruktionerna finns risk att en kemisk lukt uppstår i boendemiljön.

För att säkerställa en långsiktigt god och trygg miljö i krypgrunden rekommenderas att luftfuktigheten sänks genom en kontrollerad lösning med hjälp av en sorptionsavfuktare, en s.k. krypgrundsavfuktare. Läs Anticimex faktablad om krypgrunder för tips och råd.

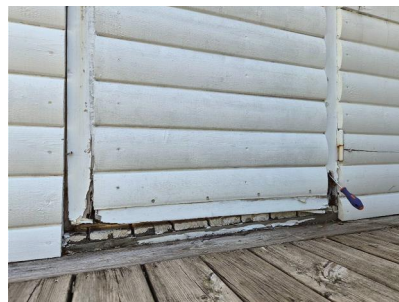
Rötskador noterades i en altandörr/karm.

De upptäckta skadorna kan bero på olika saker, exempelvis bristfälligt underhåll, målning, skruvar och beslag etc.

Vi rekommenderar att kontakt tas med fackman för vidare kontroll och bedömning av lämpliga åtgärder.

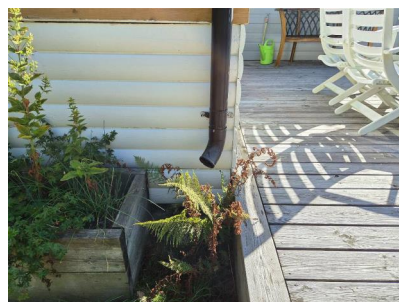
Stupröret avslutas intill huslivet.

Stuprör som avslutas intill husliv (ovan mark) kan medföra en ökad fuktbelastning på grundmur/sockel med fuktrelaterade skador som möjlig följd.

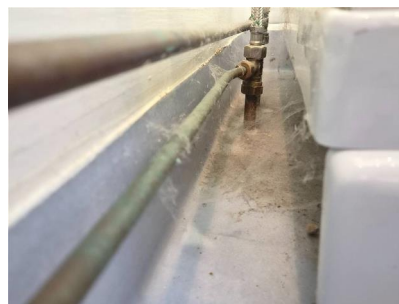
Rör genomföringar finns i golv för nära golv- /väggvinkeln.

Rör genomföringar i golv medför en ökad risk för att vatten tränger ner i omkringliggande konstruktioner och orsakar fuktrelaterade skador.

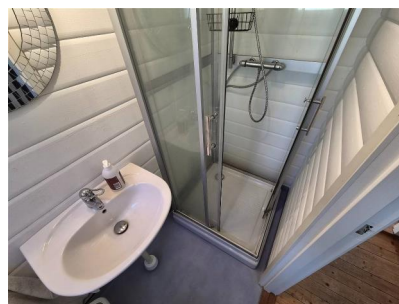
Golvbrunnen är ej besiktningsbar på grund av duschkabins placering.

Vi rekommenderar en kompletterande besiktning när golvbrunnen är tillgänglig och rengjord.

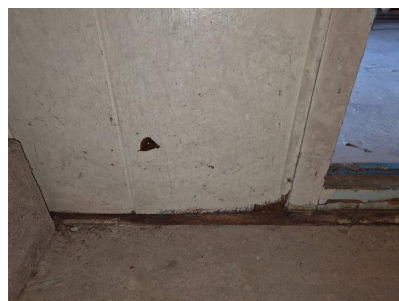
På källarplan finns det på- /uppreglade inner- och ytterväggar av organiskt material.

En kemisk/mikrobiell lukt upplevdes vid inträde till källaren.

Mikrobiell påväxt förekommer på väggar och tak.

En fuktkvotsmätning utfördes i en blottlagd innerväggssyll i verkstaden mot garaget. En mikrobiell lukt upplevdes från golv- /väggvinkeln. Konstruktionen består inifrån sett av en träfiberskiva och en oisolerad träregelstomme. Innerväggssyllen ligger ingjuten i betongplattan och det går ej att avgöra om den är av obehandlat eller rötskyddsbehandlat virke. Vid fuktkvotsmätning i syllen uppmättes fuktkvoten till >28 %.

Det finns risk för mikrobiell tillväxt om den relativa fuktigheten (RF) i luften är över 75 %, vilket i gran- och furuvirke motsvarar en fuktkvot (FK) på ca 17 %. Vid en långvarig fuktkvot på >28% finns risk för rötskador.

Väggreglar och befintlig golvkonstruktion riskerar på grund av naturlig fuktpåverkan att drabbas av fuktrelaterade skador med mikrobiell påväxt och lukt som möjlig följd. Finns det rötskyddsbehandlat virke i konstruktionerna finns risk att en kemisk lukt uppstår i boendemiljön

Det rekommenderas att alla organiska och ångtäta material som finns monterade direkt mot källarväggarna och betongplattan rivs ut. Bakomliggande ytor rengörs noggrant innan man eventuellt återställer med fukt- och luktsäkra konstruktioner.
