# Besiktningsprotokoll

Anticimex Försäkringsbesiktning i samarbete med Fastighetsbyrån

| Fastighetsbeteckning:<br>Fors-Svalehult 1:2 | |

| Besiktningsdatum:<br>2026-08-27 | Protokollnummer:<br>69904042 |

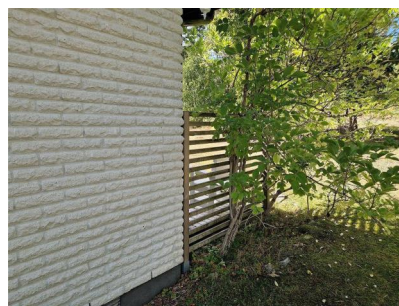
- Marken lutar mot huset.
- Lokalt finns buske intill huset.

Markens lutning mot huset kan medföra en ökad fuktbelastning med risk för fuktrelaterade brister.

Växter är olämpligt intill huset, det rekommenderas att växten tas bort.

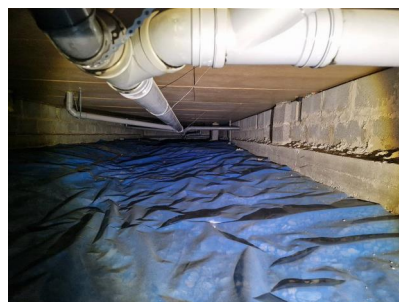
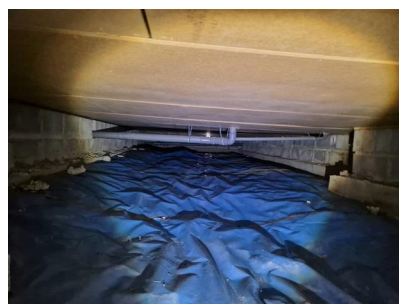
Vid kontroll av krypgrunden uppmättes fuktkvoten till 18% i syllen, risk för mikrobiell tillväxt föreligger om fuktkvoten överstiger 17%.

Ett för fuktigt klimat kan på sikt medföra att fuktrelaterade skador uppkommer. Inga fuktrelaterade skador noterades vid besiktningstillfället. För att säkerställa ett torrt klimat i krypgrunden kan en krypgrundsavfuktare installeras.

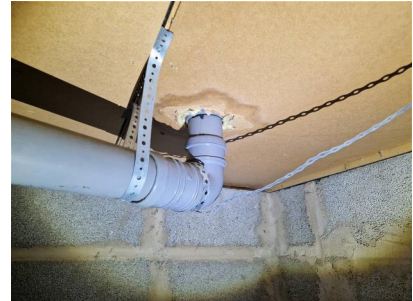
Fuktfläck finns på blindbotten under dusch/wc, ingen förhöjd fuktindikation vid besiktningstillfället.

Detta tyder på ett tidigare läckage.

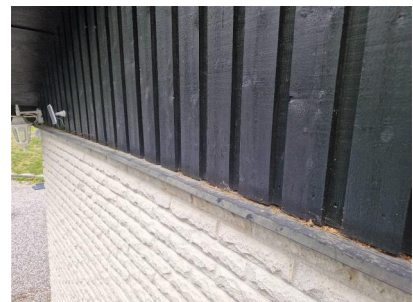
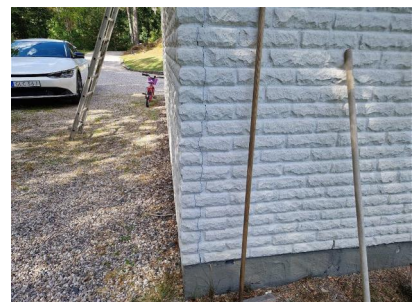
- Midjeplåt lutar felaktigt vid garage.
- Det sprickor i fasadstenar vid garage.

Plåten medför en risk att vatten orsakar skador.

Sprickor är lämpliga att täta för att undvika frysskador.

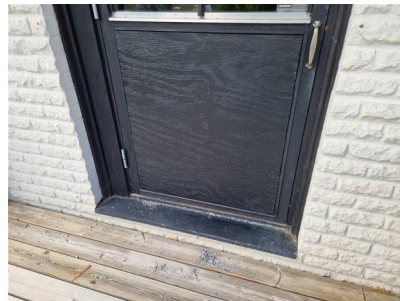
Altandörr är i behov av underhåll.

Underhåll och målning rekommenderas för att undvika skador.

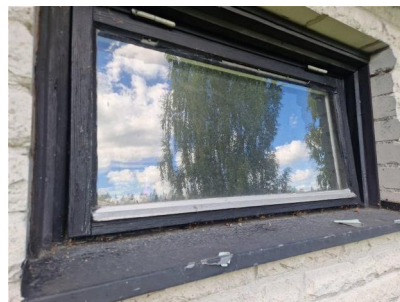
- Fönster är i behov av underhåll.
- Äldre isolerkassetter.

När isolerkassetter blir till åren ökar risken att de anlöper och att missfärgningar uppkommer mellan glasen.

Underhåll och målning rekommenderas för att undvika skador.

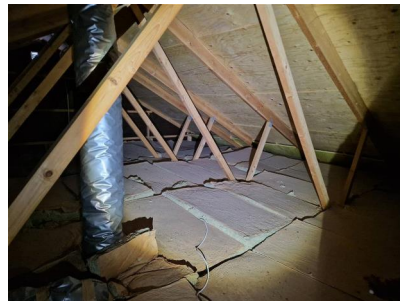
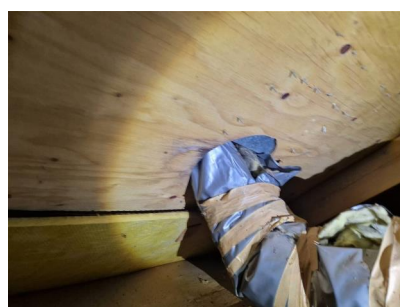
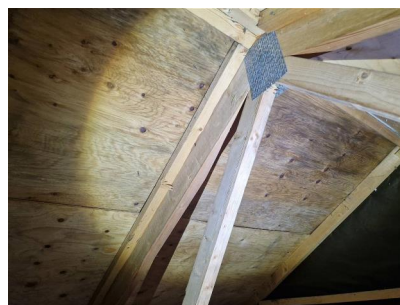
- Mindre missfärgning och mikrobiell påväxt på underlagstaket intill ventilationskanal.
- Ovan garaget finns missfärgningar på underlagstaket vidnock.

Detta kan vara en indikation på att en ventilationskanal inte är tät. För att kontrollera om så är fallet rekommenderas missfärgningen och påväxt rengöras/slipas bort för att kontrollera om problemet återkommer. Om denna problematik återkommer behöver kanalen åtgärdas via fackman.

De missfärgningar som finns på underlagstaket ovan garage skall ha uppkommit innan taket lades om, vid takomläggningen monterades en nocktätning vilket motverkar att vatten tränger in under takpannor, se position upplysningar.

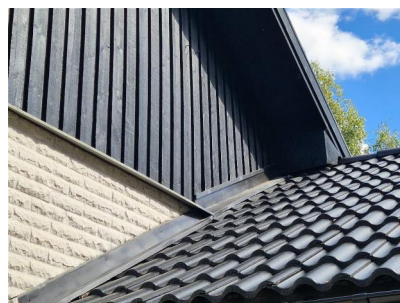
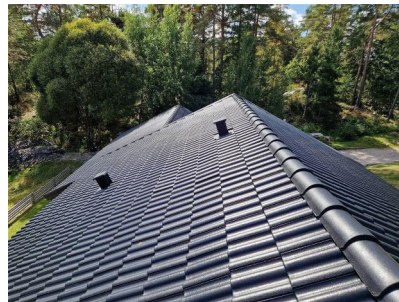
- Underlagstaket består av träskivor utan yttre täckning av en underlagspap.
- Bristfälligt plåtbilag vid anslutning mellan garagetak och fasad.
- Taket är besiktat från taksteg och uppställd stege mot fakkot.

När ett tätskikt saknas ovan underlagstaket är det extra viktigt att takpannor är hela, detta för att undvika läckage och underliggande skador.

Ett plåtbilag skall vara infälld bakom fasadpanelen för att undvika att vatten tränger in, för åtgärd kontaktas en snickare.

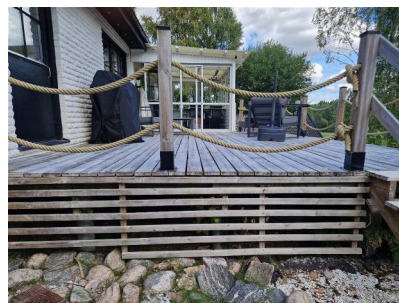
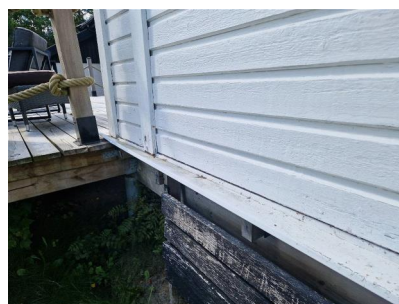
- Altanen är inte rak, gäller även vid uterum.
- Bristfälligt plåtbeslag.
- Mindre rötskador förekommer.

- Bristfälligt fallskydd.

Detta medför en risk för personskada.

Om ovannämnda brister skall åtgärdas rekommenderas att en snickare kontaktas för lämpliga åtgärder.

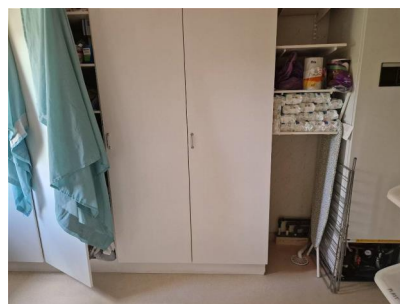
- Utrymmet är till åren med äldre tätskikt.
- Golvbrunnar är av äldre standard med lös klämring.

Brister enligt ovan medför en ökad risk för läckage och fuktskador. En renovering av utrymmet är att rekommendera.

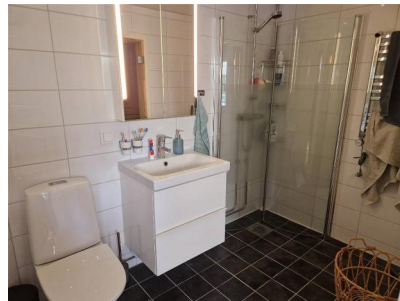
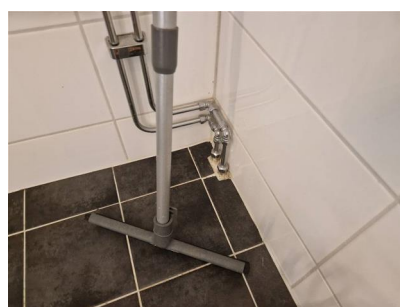
- Rörgenomföring genom golvytan i form av vattenrör till handdukstork.
- Avloppstos under handfat är placerad för nära vägg.
- Bristfälligt golvfall då lågpunkter förekommer.
- Lokala hålrums ljud på klinker.

Ovannämnda brister medför en ökad risk för läckage och fuktskador.
