# Besiktningsprotokoll

Anticimex Försäkringsbesiktning i samarbete med Fastighetsbyrån

| Fastighetsadress:<br>Rönneshyttvägen 21 | |

| Besiktningsdatum:<br>2026-08-28 | Protokollnummer:<br>69899602 |

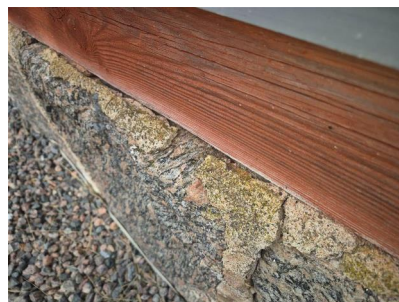
Träfasad som står innanför grundmur/sockel medför till att det finns risk att vatten tränger in i vägg/syll via grundmurens ovkant med fuktskador i väggkonstruktionen/syll och anslutande bjälklag som följd.

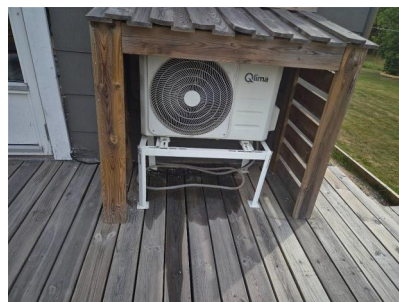
Kondensvatten från luftvärmepumpens utedel leds inte bort från husgrunden.

Detta medför ökad risk för att vatten tränger in i anslutande konstruktioner, vilket i sin tur kan leda till fuktrelaterade skador. Observera att besiktning av byggnadens värmesystem eller värmepumpen inte har ingått i uppdraget.

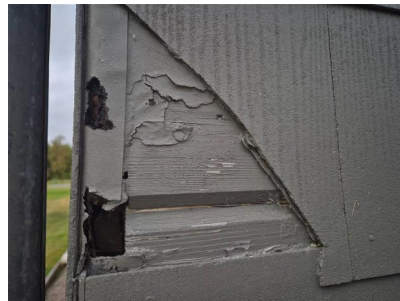
Fasaden har otätheter.

Otätheterna medför en ökad risk för att fukt tränger in bakom fasaden vilket i sin tur kan orsaka fuktskador.

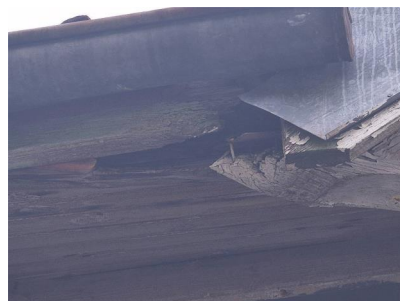
Enstaka panelbrädor har mindre rötskador.  
Fasadpanelen är i behov av målning/underhåll.

Fasadbeklädnad och träkonstruktioner där målningsbehov finns riskerar att få fukt- och rötskador på grund av sämre vattenavvisande förmåga. För att öka livslängden på fasadbeklädnaden rekommenderas målning och underhåll. I samband med ommålning rekommenderas att de rötskadade panelbrädorna byts ut.

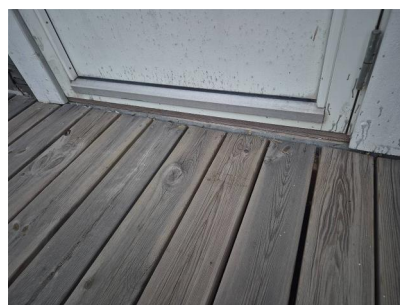
Tröskelbleck saknas under dörr.

Avsaknad av tröskelbleck medför att det finns risk för att vatten kan rinna in och orsaka fuktskador på tröskel och/eller i kringliggande vägg och bjälklag.

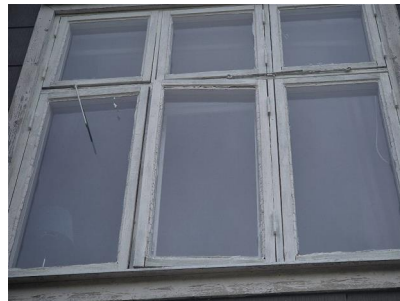
Fönster har färgsläpp och torrsprickor.

Fönsterbågar och fönsterkarmar där målningsbehov finns riskerar att få fukt- och rötskador på grund av sämre vattenavvisande förmåga.

För att öka livslängden på fönster rekommenderas målning och underhåll.

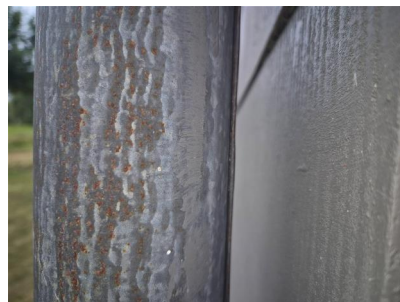
Fals på stuprör vänd mot fasad.

Falsen på stuprören kan med fördel vändas ut från fasaden för att lättare se om röret blivit skadat efter vinterns påfrestningar samt för att undvika skador på fasad vid ett eventuellt läckage.

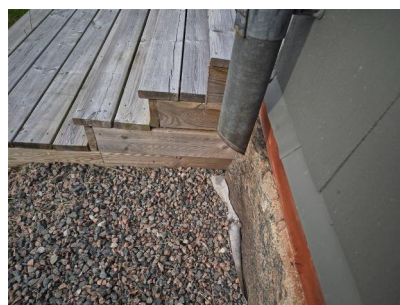
Stuprör är inte anslutet till markledning.

Stuprör som inte är anslutet till markledning kan medföra en ökad fuktbelastning på grundmur/sockel som i sin tur kan leda till fuktrelaterade skador.

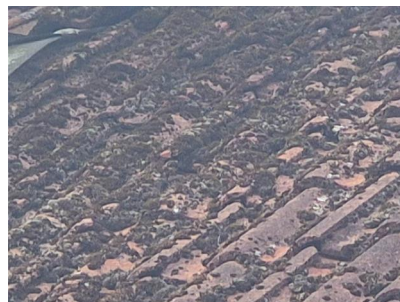
Mosspåväxt finns på takpannor.

Mossa som växer på taket kan leda till att taktäckningen har ett minskat motstånd mot vatteninträngning. Detta i sin tur kan leda till fuktskador på träläkt och takkonstruktionen vilket kan resultera i mikrobiella skador (angrepp av mikroorganismer).

För att öka livslängden på taket rekommenderas att mossan tas bort från takpannorna.

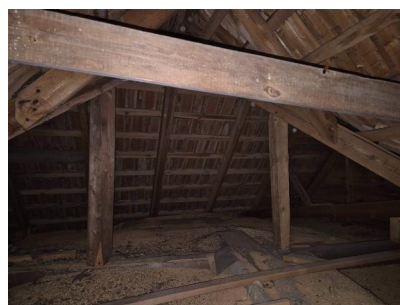
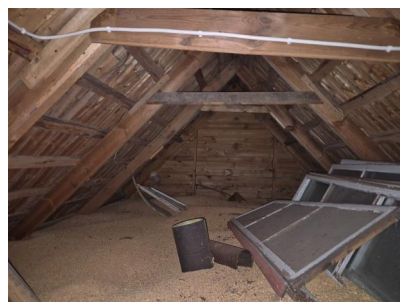
Vid kontroll av vinden uppmättes fuktvärden under kritisk fuktnivå för mikrobiell tillväxt och en normal lukt upplevdes. Fuktkvoten i underlagstak/takbjälkar uppmättes till 8 %.

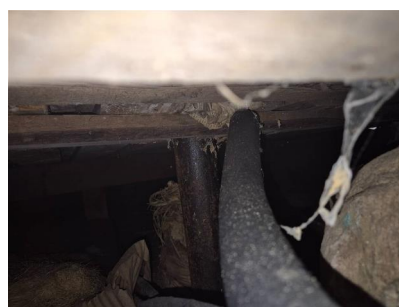
Vid kontroll av konstruktionen som utfördes via ventil i grundmuren uppmättes fuktvärden över kritisk fuktnivå för mikrobiell tillväxt.

Uteluftsventilerade krypgrunder med bjälklag av organiskt material har ofta fuktskador på grund av naturlig fuktpåverkan. Detta kan resultera i mikrobiella skador.

Fuktkvoten uppmättes till 21 %.

Vi rekommenderar en fördjupad undersökning för att bedöma orsak och omfattning.

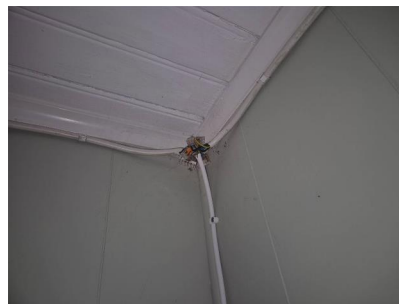
Kopplingsdosa saknas.

Montera kopplingsdosa.

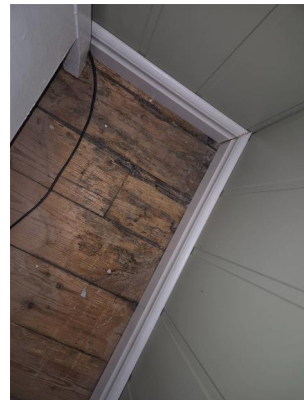
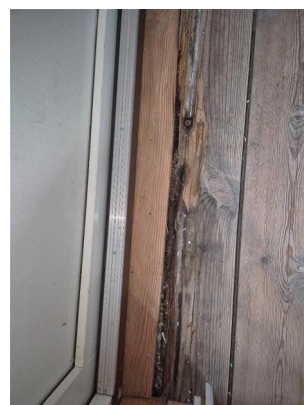
Rötskador noterades på golv

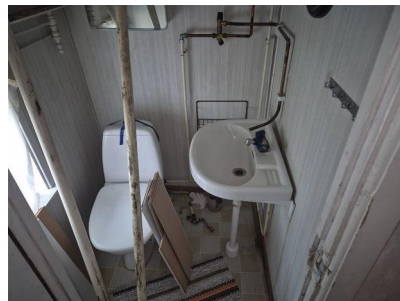
Avlopp och vatten är bortkopplat.
