Länna 4:20

Sjöviksvägen 42

| Besiktningsdatum | 2026-05-12 |
| Besiktningss företag | OBM Byggnadsmiljö AB |

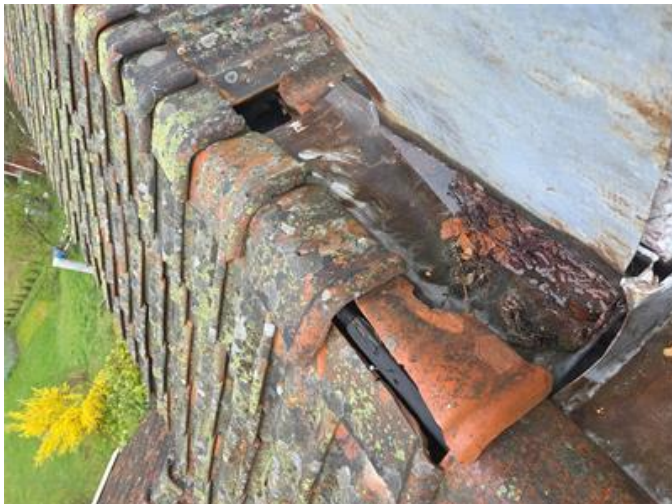
| Besiktningsresultat | | | | | |
|---|---|---|---|---|---|
| Tak | | | X | | Behov av åtgärder med att byta trasiga pannor samt åtgärda glipan mellan pannor och äldre plåt invid skorsten (se bilder nedan). |

Bild från tak.

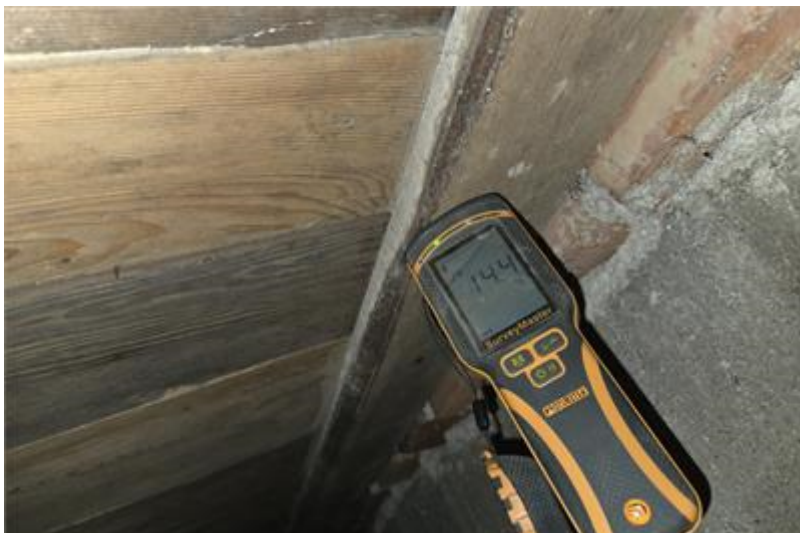
I trossbotten uppmättes en fuktkvot (FK) på ca 14,5%. Det kritiska gränsvärdet för mikrobiell tillväxt brukar anges till ca 15-17% fuktkvot (FK).
