# Besiktningsprotokoll

Anticimex Försäkringsbesiktning i samarbete med Fastighetsbyrån

| Fastighetsbeteckning:<br>Berga 1:9 | |

| Besiktningsdatum:<br>2026-08-25 | Protokollnummer:<br>69882481 |

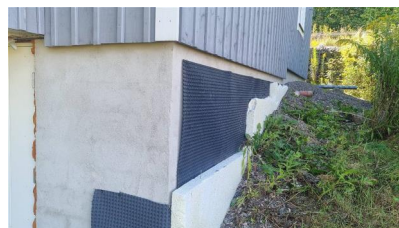
Utvändigt fuktskydd ligger lokalt oskyddat ovan mark.

Risk finns att det utvändiga fuktskyddet skadas och funktionen försämras.

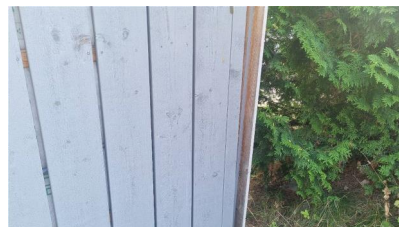
På delar av fasaden saknas lockpanel, knutbrädor och luckor till takutsprång.

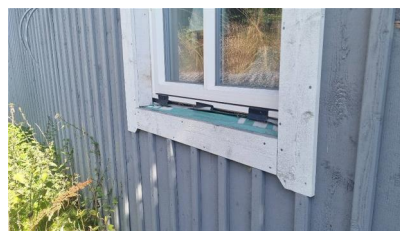
Enstaka fönsterbleck saknas på fönster.

Avsaknad av fönsterbleck medför en ökad risk för att vatten kan rinna in och orsaka fuktrelaterade skador i omkringliggande konstruktioner.

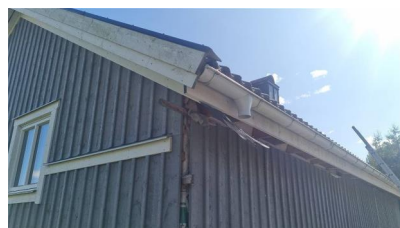
Stuprör saknas.

Eftersom stuprör saknas utsätts fasaden och grunden för ökad fuktbelastning, vilket i sin tur kan leda till fuktskador i bakomliggande konstruktioner.

Montera stuprör.

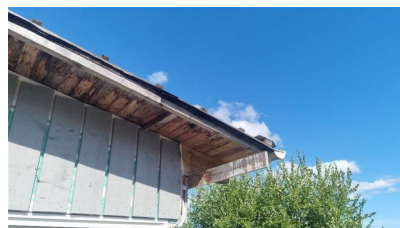
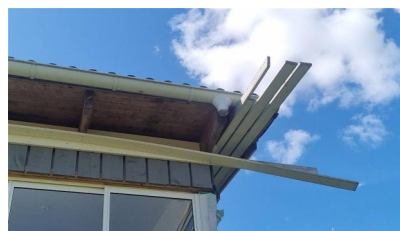
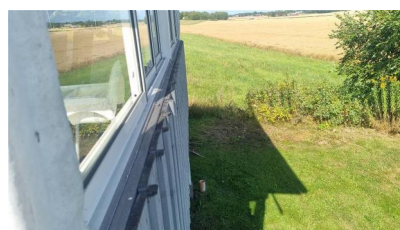
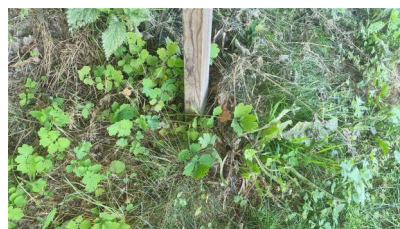
Uterummet är inte helt färdigställt med bland annat vindskivsbäddor, vindskivsplåtar, lockpanel, stuprör och plåtbleck. Notera även att provisorisk bärlina till för när ett utspa fanns på altanen inte ligger an mot plintar.

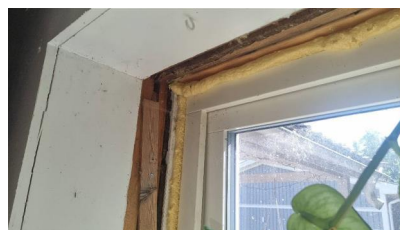
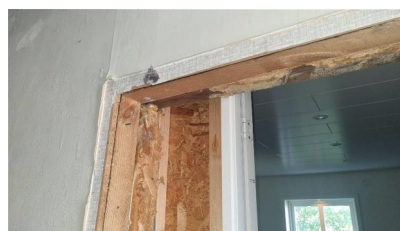
- Golv knarrar.
- Golv, tak och väggar lutar i delar av huset.
- Runtom fönster är det inte färdigställt med smyggar samt runt öppning till den tilltänkta tvättstugan.

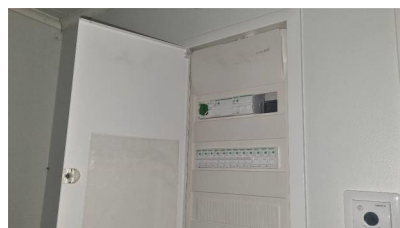
- Gruppförteckning över elcentralen saknas.

"Gruppförteckning" är en lista som ska vara placerad vid elcentralen. Den visar vilka säkringar som är anslutna till vilka armaturer, vägguttag och apparater. Den är också till för att underlätta vid felsökning och elarbeten.

Kontakta en elektriker för att upprätta en gruppförteckning som placeras i närheten av elcentralen.

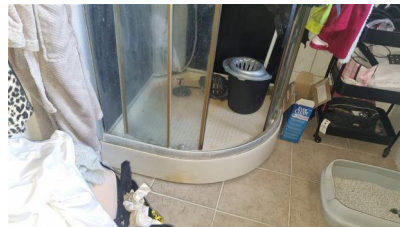
- Eventuell golvbrunn eller avsättning för avlopp är inte besiktningsbar under duschkabinen.

För att kunna kontrollera och bedöma golvbrunnen/avsättningen måste den vara tillgänglig och rengjord.

Jag rekommenderar en kompletterande besiktning om möjlighet ges.

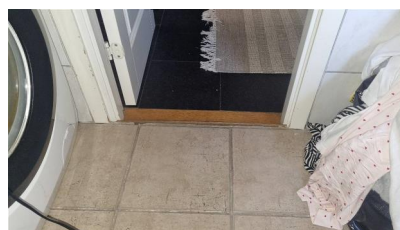
- Tröskel saknas.

Avsaknaden av en tröskel medför risk att vatten tränger in i angränsande konstruktioner och rum vilket i sin tur kan leda till fuktrelaterade skador.

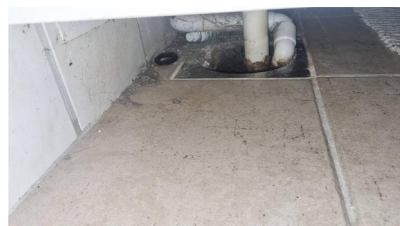
- Golvbrunnen under handfatet är placerad för nära vägg.

Det finns risk att tätskiktet inte har kunnat anslutas på rätt sätt, vilket kan leda till fuktskador.

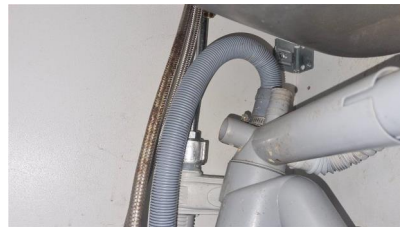
- Upphångningsbygel saknas på avloppslang från diskmaskinen.

När upphångningsbygel saknas ökar risken för brott på slangen med läckage som möjlig följd.

För att hindra brott på avloppsslang rekommenderas komplettering av upphångningsbygel.

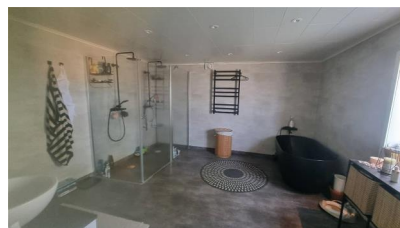
Fuktindikering i utrymmet gav inga förhöjda fuktindikationer. Notera att det förekommer missfärgningar på golvmattan men bedöms som normalt med tanke på att fastigheten har eget vatten.

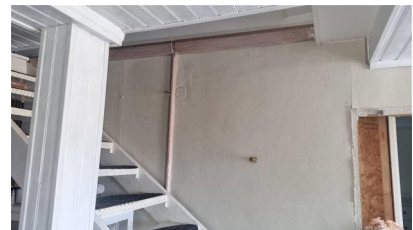
Trappräcke och ledstång saknas.

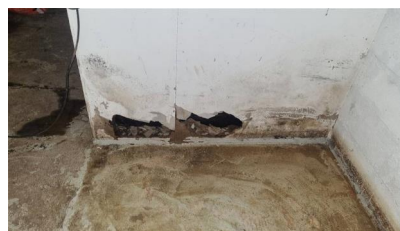
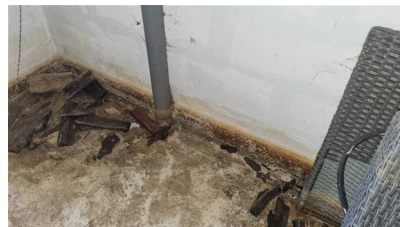
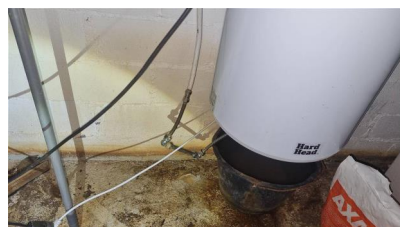
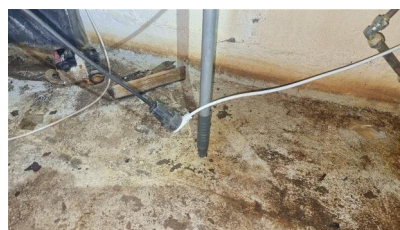
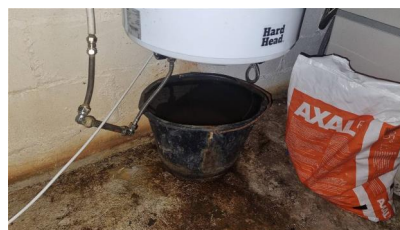
- Utrymmet har fuktrelaterade problem.
- En avvikande lukt känns vid inträdet.
- Innervägg har fuktskador.
- Mikrobiell påväxt finns på väggar i underkant.
- Rörledningar och avloppsrör är bristfälligt fastsatta/hängslade.
- Spillvattenrör från varmvattenberedaren leds inte ner i golvbrunnen.
- Elinstallation till varmvattenberedaren samt till strömbrytare är bristfälligt utfört.

Jag rekommenderar en fördjupad undersökning för att bedöma orsak och omfattning av detta.

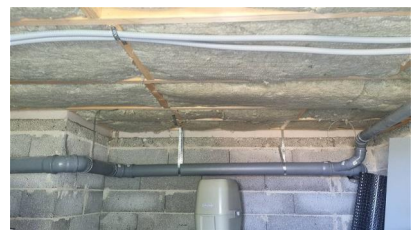
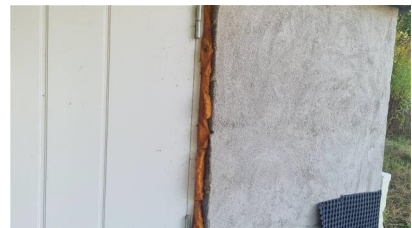
Ej färdigställt med takbeklädning/skivor i innertak och runtom dörren.

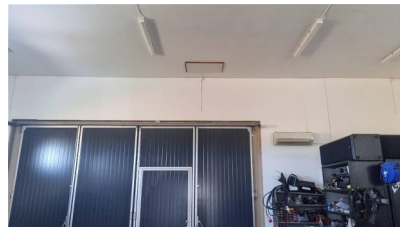
Vindsutrymmet kunde inte besiktas då säker transportväg till luckan saknas.

Max höjd för en ej väggfast stege är 4 meter.

Jag rekommenderar en kompletterande besiktning när säker transportväg installerats.

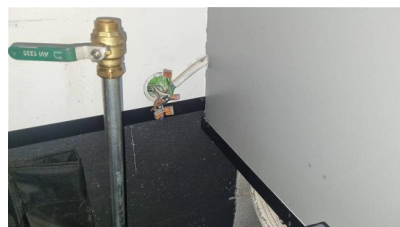
Skyddslock saknas på kopplingsdosa.

Montera skyddslock.
