Montören 5

Drakvägen 18

| Uppdragsnummer | G40116 |
| Besiktningsdatum | 2026-08-27 |

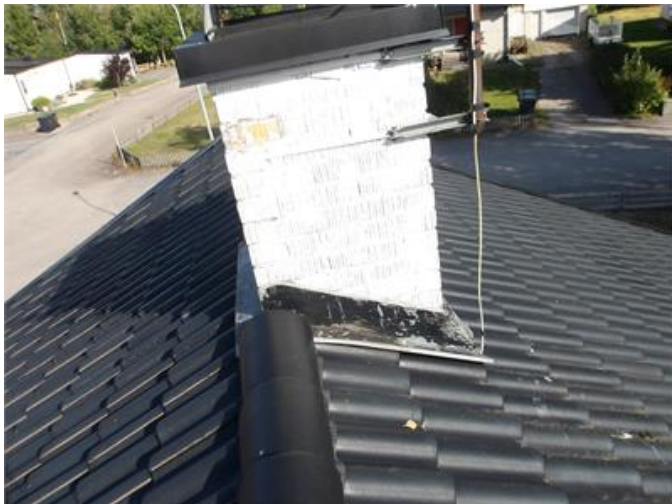
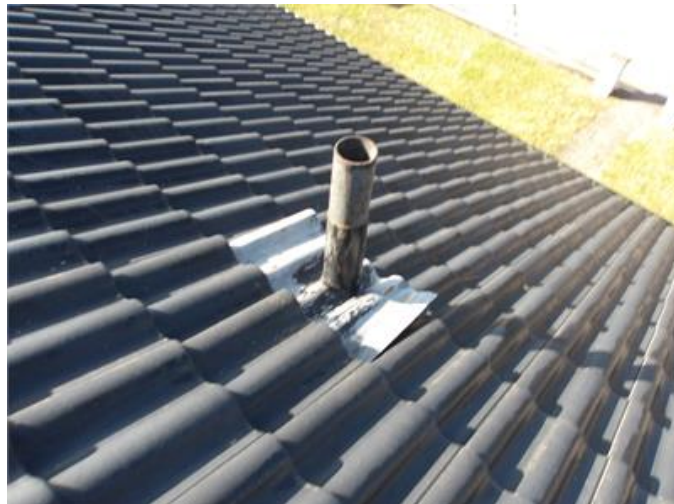
| Besiktningsresultat | | | | | |
|---|---|---|---|---|---|
| Tak | | X | | | Äldre plåtar runt skorsten och avloppsavluftningen täcker bristfälligt över takpannor och har rostangrepp. |

Tak: Äldre plåtar runt skorsten och avloppsavluftningen täcker bristfälligt över takpannor och har rostangrepp.

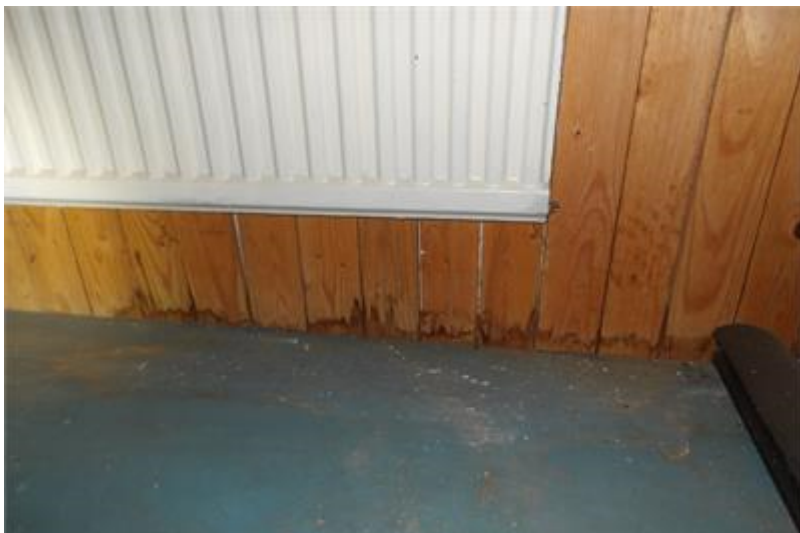
| Konstruktionsdel | Nedre del av påreglad yttervägg |

Ett rum har påreglade ytterväggar som är fuktpåverkade, se i bilagan på sida 6.

Kontroll av konstruktion visade fuktkvot på ca 19% i nedre del av påreglad yttervägg. Det kritiska gränsvärdet för mikrobiell tillväxt brukar anges till ca 16-17% fuktkvot (FK).

För åtgärd rekommenderas att allt organiskt material som har kontakt med betongplatta och ytterväggar tas bort och att bakomliggande konstruktioners skick/status kontrolleras. Om källaren ska inredas rekommenderas att kontakt med fackman sker för rätt åtgärd och val av fuktsäkra material.
