# Besiktningsprotokoll

Anticimex Försäkringsbesiktning i samarbete med Fastighetsbyrån

| Fastighetsadress:<br>Sandgräsvägen 8 | |

| Besiktningsdatum:<br>2026-08-24 | Protokollnummer:<br>69873418 |

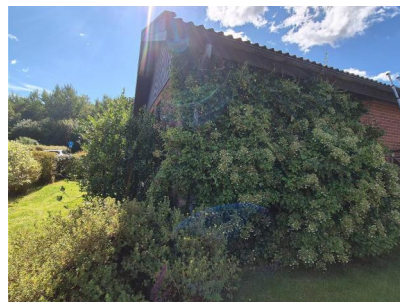
Växter finns i anslutning till byggnaden.

När det finns rabatter och växter nära byggnaden finns risk att fukt stannar kvar i väggarna. Detta kan i sin tur orsaka invändiga fuktskador. Växternas rötter kan också skada grundmuren och sätta dräneringsledningen ur funktion.

Området närmast huset rekommenderas att vara fritt från växtlighet.

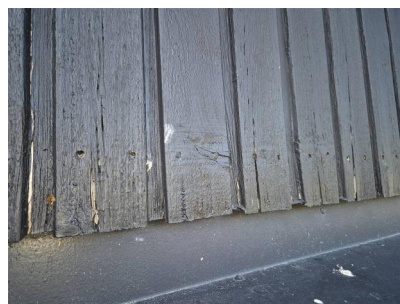
Rötskador och torrsprickor noteras i fasadpanelen mot öster.

När träkonstruktioner är i behov av målning/underhåll riskerar de samt omkringliggande konstruktioner att drabbas av fuktrelaterade skador på grund av sämre vattenavvisande förmåga.

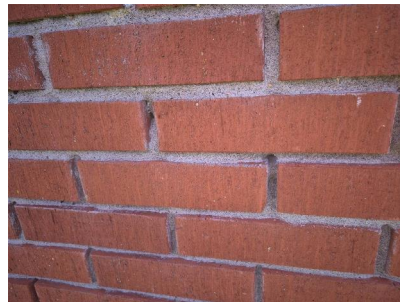
Fogsläpp noteras från fasaden, främst mot väster.

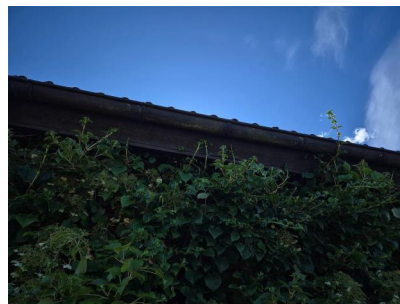
Yttertaket är äldre.

Takpappen saknar uppvik vid vindskivor.

Rötskada noteras i vindskiva mot väster.

Växt växer upp i underslaget.

Takpannor, plåtdetaljer och underlagspapp har enligt vår bedömning en begränsad livslängd. Eftersom husets taktäckning är äldre har det ett minskat motstånd mot vatteninträngning. Detta i sin tur kan leda till fuktskador på träläkt och vidare ner i underliggande konstruktioner.

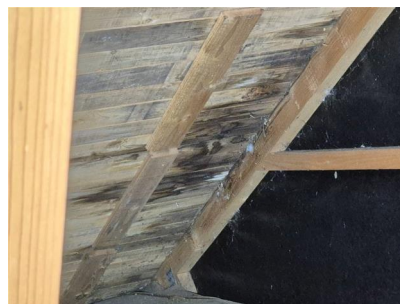
Missfärgning samt mikrobiell påväxt noteras på underlagstaket av råspont mot sydväst.

Vid besiktningen var det inte möjligt att fuktindikera i området.

För att utreda orsaken till och missfärgningen och påväxten rekommenderas att en fördjupad undersökning utförs.

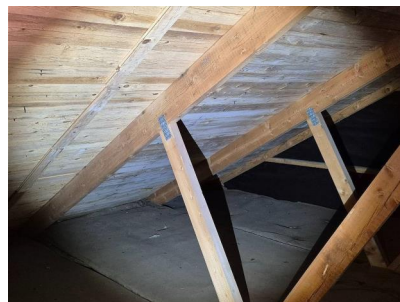
Lokal mikrobiell påväxt noteras på underlagstaket ovan garaget.

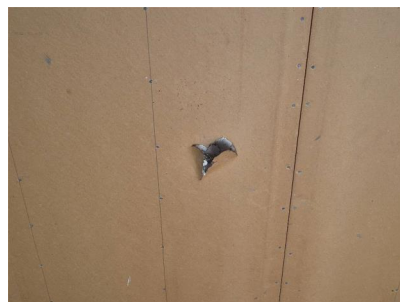
Missfärgningar finns invändigt på tak och väggar, skada noteras i innertaket.

Vid fuktindikering mot missfärgningar kunde inga förhöjda fuktindikationer påvisas.

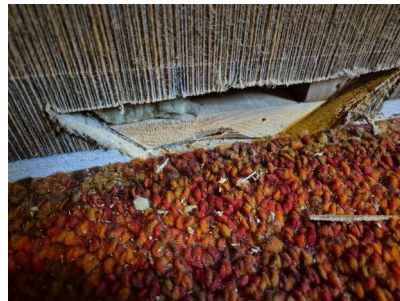
En avvikande mikrobiell lukt upplevs vid inträde i gillestugan.

Ett provhål togs upp bakom golvlisen vid ytterväggen mot söder i gillestugan. Regelkonstruktionen är placerad ca 30mm innanför källarens yttervägg och består av regler/isolering, spånskiva samt ytskikt. Vid fuktkvotsmätning i vågrät regel mot betongplattan uppmättes en fuktkvot på 19%.

Ett provhål togs upp bakom golvlisen mot utrymmet under trappan. Väggen består av reglarna, gipsskiva samt ytskikt. Vid fuktkvotsmätning i vågrät regel i nederkant av väggen uppmättes en fuktkvot på 13%. Regeln är placerad direkt mot betongplattan.

Risk för mikrobiell tillväxt föreligger om den relativa fuktigheten (RF) i den omgivande luften är över 75% vilket i gran- och furuvirke motsvarar en fuktkvot (FK) på ca 17%. Vid en långvarig fuktkvot på >28% finns risk för rötskador.

För att utreda orsaken till och omfattningen av den avvikande mikrobiella lukten samt den förhöjda fuktkvoten rekommenderas att en fördjupad undersökning utförs.
