# Besiktningsprotokoll

Ombesiktning

Anticimex Försäkringsbesiktning i samarbete med Fastighetsbyrån

| Fastighetsadress:<br>Seljansögatan 3b | |

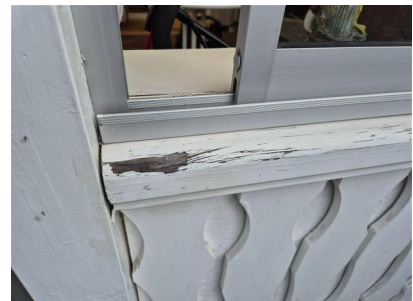
Trädetaljer är i behov av målning/underhåll.

För ökad livslängd rekommenderas målning och underhåll.
