# Besiktningsprotokoll

Anticimex Försäkringsbesiktning i samarbete med Fastighetsbyrån

| Fastighetsadress:<br>Susegårdsvägen 20 | |

| Besiktningsdatum:<br>2026-08-21 | Protokollnummer:<br>69879453 |

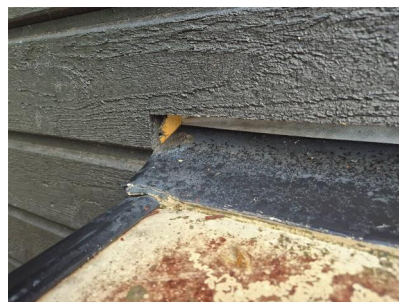
Gaveluppvik saknas på plåt mellan fasaden och utbyggnaden.

Bristen medför ökad risk att vatten kan tränga ner i bakomliggande konstruktion med fuktrelaterade skador som möjlig följd.

Rötskador noteras i nederkant av fasadpanelen till utbyggnaden.

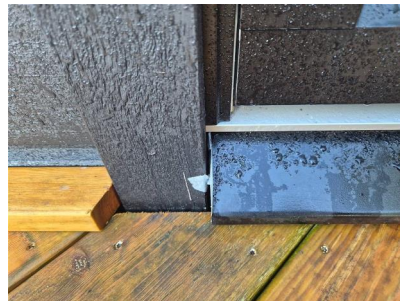
Otättheter noteras vid tröskelbleck till altandörren.

Bristen medför ökad risk att vatten kan tränga ner i bakomliggande konstruktion med fuktrelaterade skador som möjlig följd.

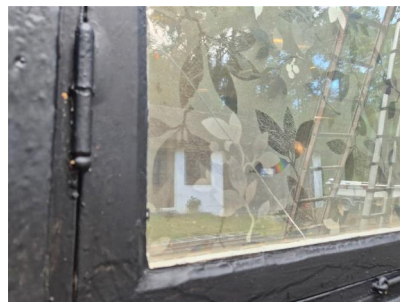
Spricka noteras i fönsterglas till köksfönster.

Kitt och färgsläpp noteras från källarfönster.

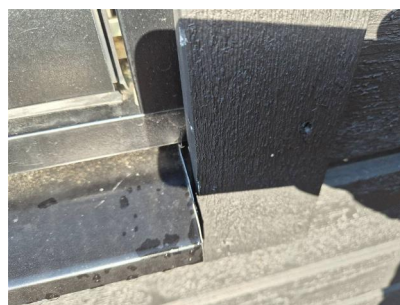
Otättheter noteras bitvis vid fönsterbleck.

Bristen medför ökad risk att vatten kan tränga ner i bakomliggande konstruktion med fuktrelaterade skador som möjlig följd.

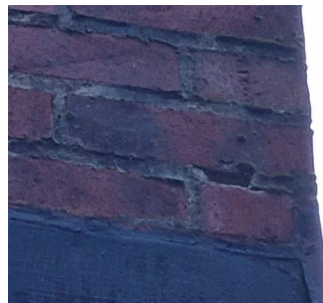
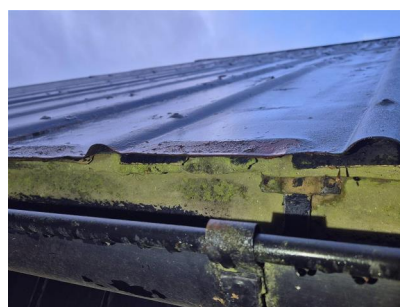
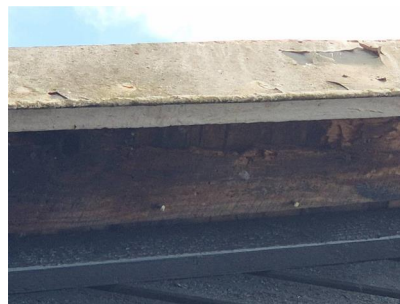
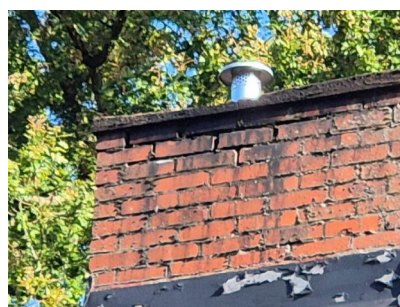
Yttertaket är äldre.  
Färgsläpp noteras från takplåtar och plåtarbeten.  
Fogsläpp noteras från skorstenen.  
Takpappen är bitvis skada ner mot takfoten.  
Skador noteras på underslag vid takutspronet.  
Takpappen är inte möjlig att besiktiga på grund av takplåtar.

Takpannor, plåtdetaljer och underlagspapp har enligt vår bedömning en begränsad livslängd. Eftersom husets taktäckning är äldre har det ett minskat motstånd mot vatteninträngning. Detta i sin tur kan leda till fuktskador på träläkt och vidare ner i underliggande konstruktioner.

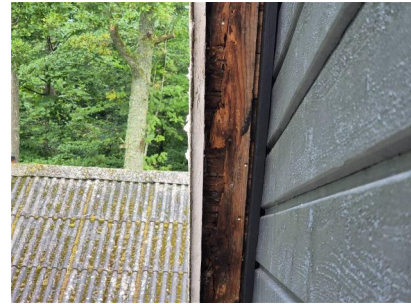
Tak ovan utbyggnad lutar bristfälligt.

Otätheter noteras mellan takbeklädning och takfotsplåt.

Rostangrepp noteras på takfotsplåten.

Rötskador noteras i takfotsbrädan och i vindskivor till utbyggnaden.

Ovanstående noteringar medför ökad risk att vatten kan tränga ner i bakomliggande konstruktion med fuktrelaterade skador som möjlig följd.

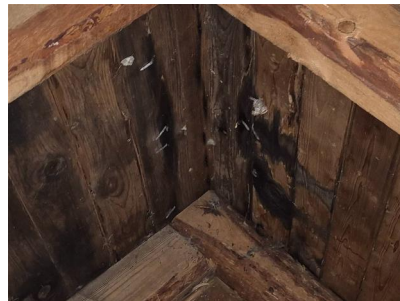
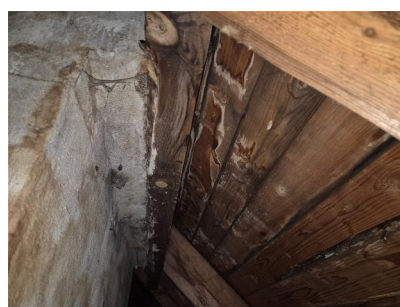
Missfärgningar finns på underlagstaket av råspont samt på plank i gavlar.

Vid fuktindikering mot missfärgningen kunde inga förhöjda fuktindikationer påvisas.

Fuktfläckar kan bero på olika saker, och kan vara ett tecken på en tidigare eller ett pågående läckage.

Mikrobiell påväxt finns på underlagstaket.

Den upptäckta mikrobiella påväxten på underlagstaket kan vara ett tecken på att vinden tillförs fukt inifrån bostaden och/eller uteluften.

Vi rekommenderar en fördjupad undersökning för att bedöma orsak och omfattning.

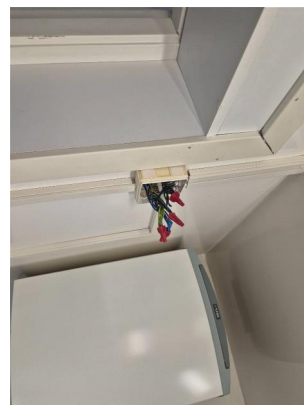
Våtutrymmet har äldre yt-/tätskikt.  
Sprickor noteras i takväggvinkel.  
Hål noteras i väggpanel.  
Golvet lutar inte mot golvbrunnen.  
Mjukfog har bitvis spruckit i hörn.

Eftersom funktionen, som innebär att ytskiktet/tätskiktet ska vara vattentätt, kan vara nedsatt finns en ökad risk att vatten tränger igenom ytskiktet/tätskiktet med vattenskador i omkringliggande konstruktioner som följd.

Kopplingsdosa saknar lock.

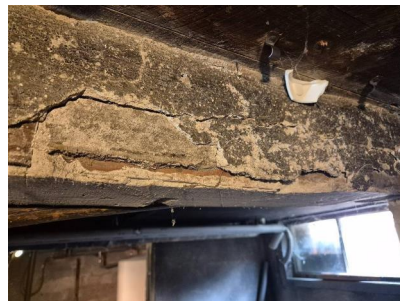
Putssläpp noteras bitvis.

Rostangripna gjutjärnsbrunnar finns i källaren.
