Sandared 1:150

Göteborgsvägen 3A

| Uppdragsnummer | O33522 |
| Besiktningsdatum | 2026-08-28 |

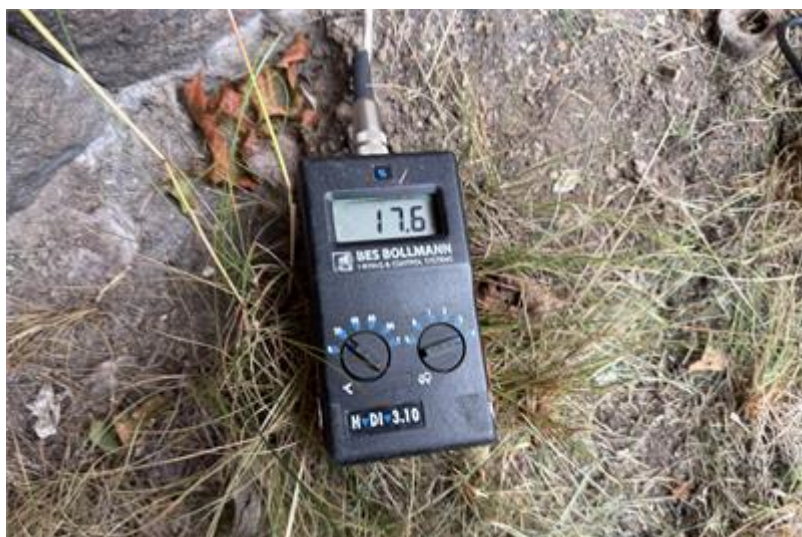
Torpargrunden är ej åtkomlig/besiktningsbar då där ej finns någon inspektionslucka.  
Via ventilationsöppningar i sockel uppmättes fuktkvoten till mellan 14-18% i träbjälklaget.

Kritiskt gränsvärde för \*mikrobiell tillväxt i trä är ca:17% fuktkvot. Mättnadsgraden i trä ligger på ca: 28%.  
(\*=Samlingsnamn på flertalet mikroorganismer så som bakterier, mögel och likvärdigt)

Vid stickprovskontroll av konstruktion uppmättes fuktkvoten till 18% som mest vilket ligger strax över kritiskt gränsvärde för mikrobiell tillväxt. För att utreda orsak/omfattning samt lämpliga åtgärder rekommenderas att kontakt tas med en fackman för att utföra en fördjupad undersökning.
