**Fastighetsuppgifter**

Fastighetsbeteckning  
Torslanda 92:157  
Adress  
Runslingen 186  
42347 Torslanda

| Uppdragsnummer | O33524 |

| 2-plans mellanliggande radhus med krypgrund. | 1974 |

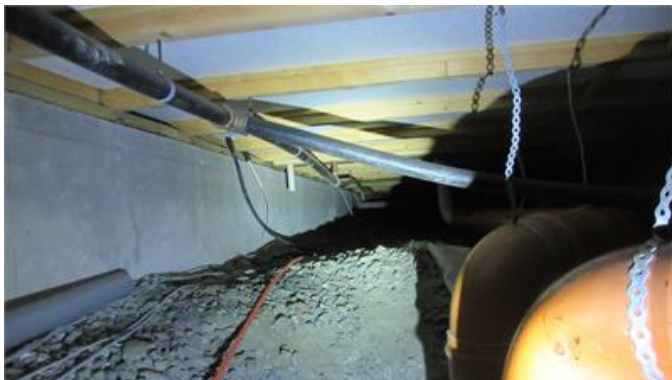
| Besiktningsresultat | | | | | |
|---|---|---|---|---|---|
| Krypgrund | | X | | | Krypgrunden är en riskkonstruktion, fuktkvotsmätningar har utförts. Se bilaga kontroll av konstruktion samt kommentar/riskanalys. |

Utifrån erfarenhet betraktas krypgrunder som riskkonstruktioner. På grund av förhöjd fuktstatus- dels orsakad av fuktvandring från marken och dels orsakad av uteluft som släpps in i grunden främst under den varma tiden av året – kan följdskador med negativ inverkan på såväl byggnaden som inomhusmiljön uppstå i utrymmet och angränsande konstruktioner (t.ex. överliggande bjälklag och uppreglad golvkonstruktion).

Översiktsbild krypgrund.

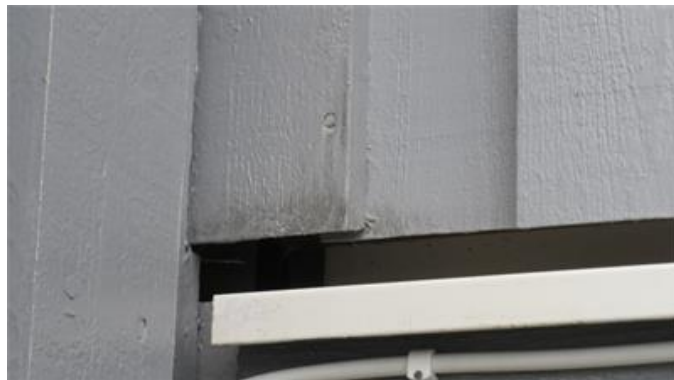
| Besiktningsresultat | | | | | |
|---|---|---|---|---|---|
| Fönster/Dörrar | | X | | | Otätheter förekommer vid plåtar/infästningar. Se kommentar/riskanalys. I övrigt förekommer målnings/underhållsbehov. |

Plåtdetaljer skall hindra fukt att tränga in i angränsande konstruktioner. När plåtdetaljerna är otäta vid sina infästningar eller när de saknas eller när det finns otätheter vid/mellan anslutningar finns det en risk att vatten kan tränga in och orsaka skador som påverkar fastigheten och inomhusmiljön negativt.

Otätt överbleck.

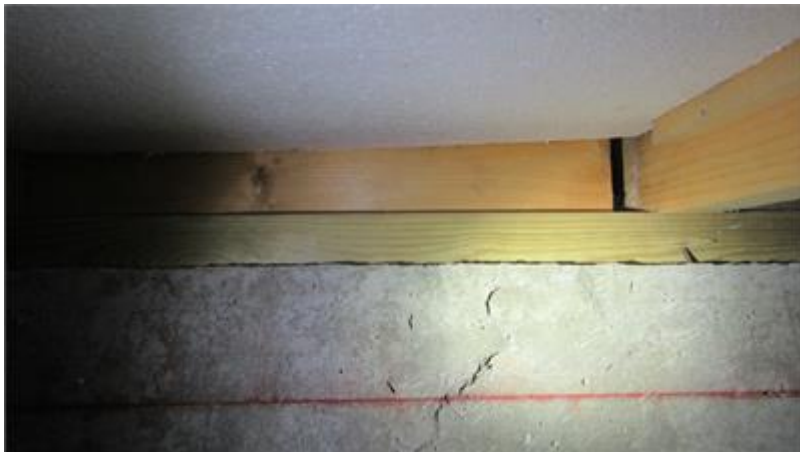
Samtliga mätningar är stickprovskontroller. Gränsen för mikrobiell tillväxt i trä går vid ca 17% fuktkvot. På delar av marken ligger det en plastfolie. Grundmurar utgörs av prefabricerade betongelement. Fuktkvoten uppmättes till ca 13%-15% i bärlagskonstruktion.

Utifrån erfarenhet betraktas krypgrunder som riskkonstruktioner. På grund av förhöjd fuktstatus- dels orsakad av fuktvandring från marken och dels orsakad av uteluft som släpps in i grunden främst under den varma tiden av året – kan följdskador med negativ inverkan på såväl byggnaden som inomhusmiljön uppstå i utrymmet och angränsande konstruktioner (t.ex. överliggande bjälklag och uppreglad golvkonstruktion).
