**Fastighetsuppgifter**

Rommele 2:8

Rommele Nordhem

| Besiktningsdatum | 2026-08-28 |

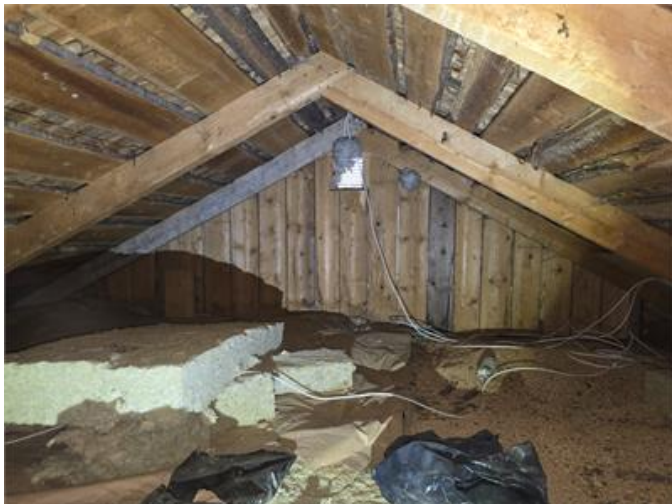
| Besiktningsresultat | | | | | |
|---|---|---|---|---|---|
| Nockvind | | x | | | Ytlig mikrobiell påväxt förekommer lokalt i mindre omfattning.<br>Se kommentar/riskanalys. |

Nockvind: Översiktsbild över ursprungsdel.

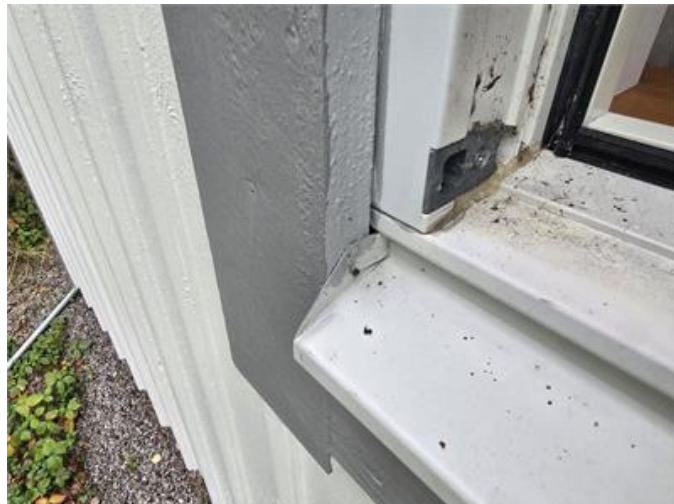
| Besiktningsresultat | | | | | |
|---|---|---|---|---|---|
| Fönster | | x | | | Mindre otätheter förekommer. Överbleck har ej gaveluppvik.<br>Se kommentar/riskanalys. |

När det finns otätheter vid fasad/fönster innebär det risk för att fukt/vatten kan orsaka fuktrelaterade skador i bakomliggande konstruktion.

Fönster: Otätheter förekommer mellan karm/foder.

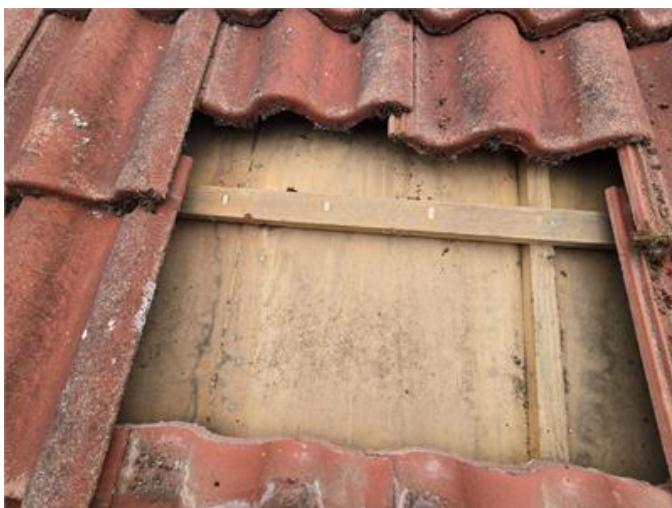
| Besiktningsresultat | | | | | |
|---|---|---|---|---|---|
| Tak | | x | | | Delvis uppfört med träfiberskivor utan yttre täckning av papp.<br>Mossa har fått fäste. Vindskivor har begynnande rötskador.<br>Nocktätning finns ej.<br>Se kommentar/riskanalys. |

Då underlagstaket består av träfiberskivor utan yttre täckning av papp finns risk att regn/snö tränger in i skarvar och andra otätheter vid ogynnsam väderlek och orsaka fuktrelaterade skador på skivorna och i värsta fall vidare ner i konstruktionen. Det är därmed extra viktigt att löpande kontrollera att takpannorna är hela och ligger rätt. Mossa binder fukt, vilket försämrar pannornas motståndskraft mot vatten och ökar risken för att spräckas vid frost. Nocktätning rekommenderas för att minska inträngning av regn/snö samt löv/frömjöl vianocken och därmed minskad fuktbelastning på papp/skivor och läkt.

Tak: Stickprovskontroll under pannor på ursprungsdel, träfiberskivor utan yttre täcking av papp, fuktanvisningar noteras.

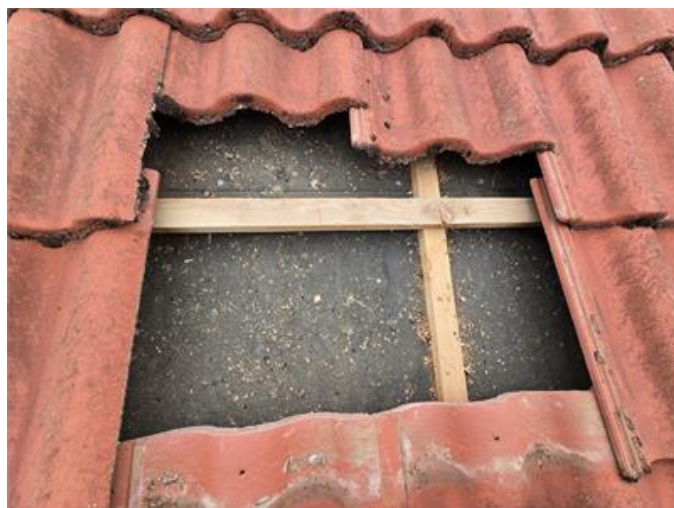
Tak: Stickprovskontroll under pannor på tillbyggnad.
