# Besiktningsprotokoll

Anticimex Försäkringsbesiktning i samarbete med Fastighetsbyrån

| Fastighetsadress:<br>Sjöhagavägen 3 | |

| Besiktningsdatum:<br>2026-08-20 | Protokollnummer:<br>69882057 |

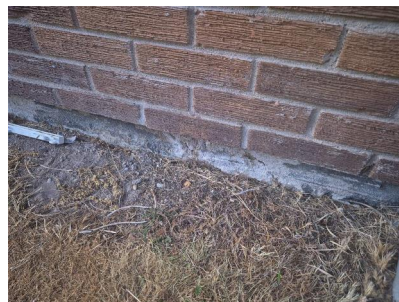
Sprickor och putssläpp sockel.

Dessa bedöms inte ha lett till bakomliggande skador.

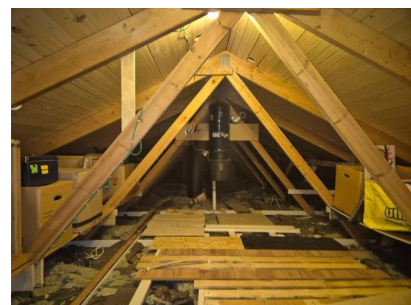
Vid kontroll av vinden uppmättes fuktvärden under kritisk fuktnivå för mikrobiell tillväxt och en normal lukt upplevdes. Fuktkvoten i underlagstak/takbjälkar uppmättes till 9 %.

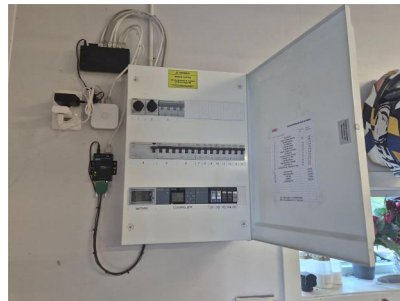
El-centralen har jordfelsbrytare.

Jordfelsbrytare finns installerad vid elcentralen.

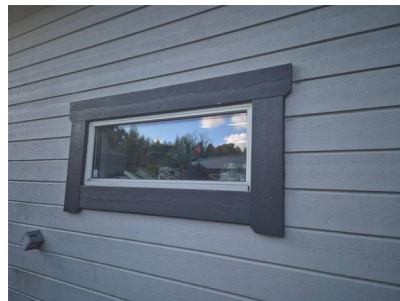
Fönsterbleck saknas på fönster.

Avsaknad av fönsterbleck medför en ökad risk för att vatten kan rinna in och orsaka fuktrelaterade skador i omkringliggande konstruktioner.

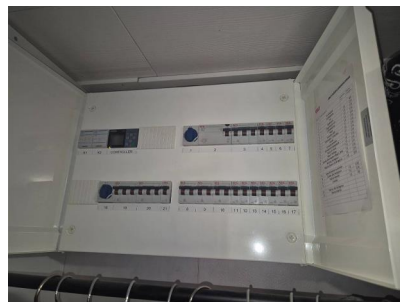
El-centralen har jordfelsbrytare.

Jordfelsbrytare finns installerad vid elcentralen.

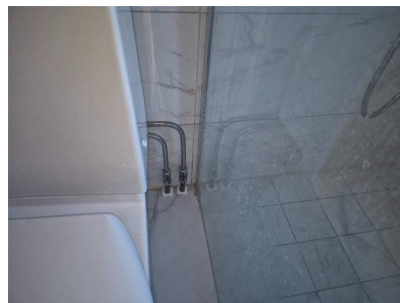
Rör genomföring finns i golv.

Rör genomföringar i golvet medför en ökad risk för att vatten tränger ner i omkringliggande konstruktioner och orsakar fuktskador.

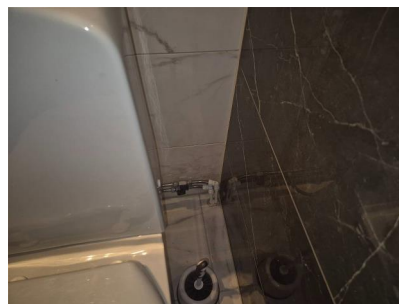
Rör genomföring finns i golv.

Rör genomföringar i golvet medför en ökad risk för att vatten tränger ner i omkringliggande konstruktioner och orsakar fuktskador.
