**Fastighetsuppgifter**

Orgeln 16

Waldenius väg 4C

## Bilaga 1 för kontroll av valda konstruktioner

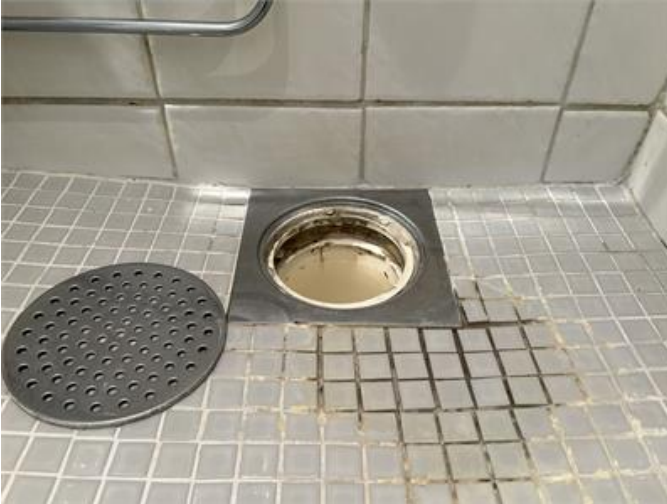
| Besiktningsresultat | | | | | |
|---|---|---|---|---|---|
| Dusch/wc | | X | | | Äldre golvbrunn(ej utbytt vid renoveringen 2004/2005) förekommer i renoverat utrymme och är placerad nära vägg, vilket är ett avsteg från branschstandard, se därför info på protokollets sista sida pos. 14. Golv i dusch är ojämnt, mosaik har förslitning/fogsläpp där vatten blir stående. Kaker till höger om wc-stol har mindre spricka. Fuktindikering som utfördes i utrymmet var utan anmärkning. |

Äldre golvbrunn(ej utbytt vid renoveringen 2004/2005) förekommer i renoverat utrymme och är placerad nära vägg, vilket är ett avsteg från branschstandard, se därför info på protokollets sista sida pos. 14. Golv i dusch är ojämnt, mosaik har förslitning/fogsläpp där vatten blir stående.

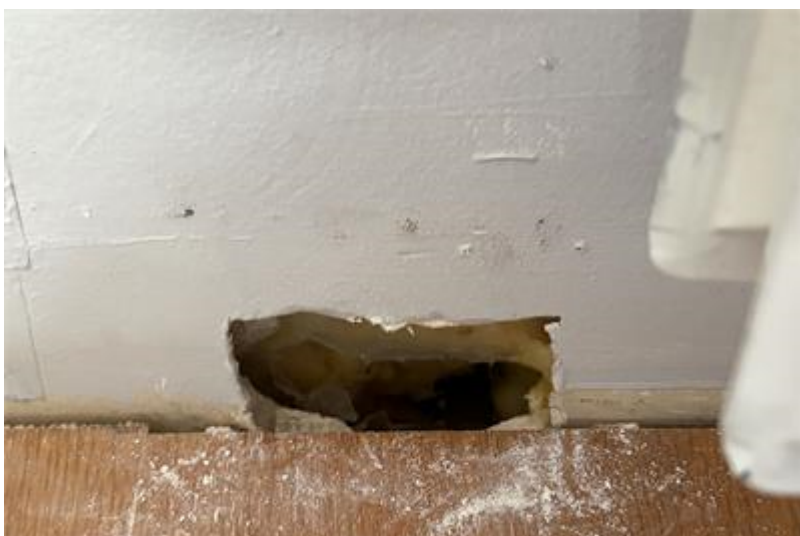
ENTRÉPLAN Allmänt, betongplatta: Betongplattor från 70-talet har i regel bristfällig underliggande isolering med risk för förhöjd fukthalt i betongen som följd. Betongplattan i befintligt fastighet bedöms ha viss mellanliggande isolering. Syllar till innerväggar och golvbeklädnader mot betongplatta riskerar på grund av naturlig fuktpåverkan bli uppfuktade över gränsvärdet för mikrobiell tillväxt, vilket kan medföra att de avger mikrobiell lukt. Det förekommer träskyddsbehandlade reglar. Risk finns att träskyddsbehandlingen avger en avvikande lukt. Syllreglarna ligger lågt monterade mot betongplattan. Stickprovsmässig utförd fuktkontroll av syllreglar har utförts med fuktkvoter under kritiskt gränsvärde. Se bilaga för kontroll av konstruktion.

| Konstruktionsuppbyggnad | Betongplatta mot mark (viss mellanliggande isolering), motgjuten träskyddsbehandlad ytterväggssyll |

Vid kontroll av konstruktion håltagning i yttervägg hall, med fuktkvotssmätning av övre del motgjuten syllregel uppmättes fuktkvoter till 12%, det kritiska gränsvärdet för mikrobiell tillväxt brukar anges till ca 17%. Notera att stickprovsmässig undersökning är utförd samt att mätvärden normalt sett kan variera över årstiderna. För att säkert fastställa konstruktionens kondition och fuktstatus måste en mer omfattande undersökning utföras.
