# Besiktningsprotokoll

Anticimex Försäkringsbesiktning i samarbete med Fastighetsbyrån

| Fastighetsbeteckning:<br>Oxeln 5 | |

| Besiktningsdatum:<br>2026-08-31 | Protokollnummer:<br>69895944 |

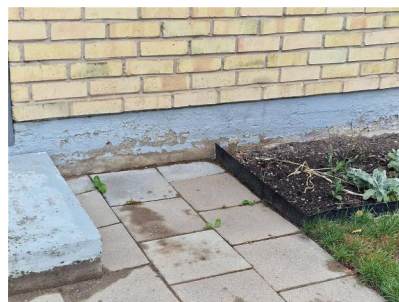
#### Utvändigt / Sockel

Färgsläpp i sockel.

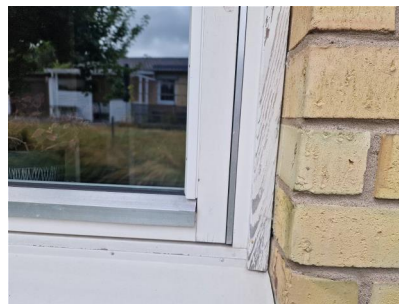
### Utvändigt / Fönster

När det gäller fönstren så är det ingen panik. Ta underhållet inom 3-5 år eller direkt om man vill.

Begynnande underhållsbehov på delar av fönster.

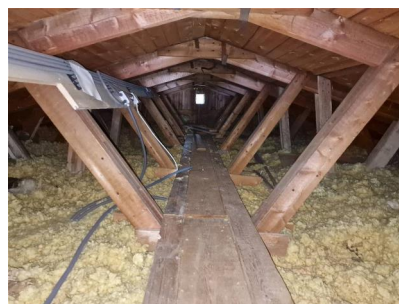
### Utvändigt / Vind

Vid kontroll av vinden uppmättes fuktvärden under kritisk fuktnivå för mikrobiell tillväxt och en normal lukt upplevdes. Fuktkvoten i underlagstak/takbjälkar uppmättes vid besiktningstillfället till 8-10 %. Detta värde varierar dock under året beroende på årstid och utomhusklimat.
