### Bilaga 3: Fotodokumentation

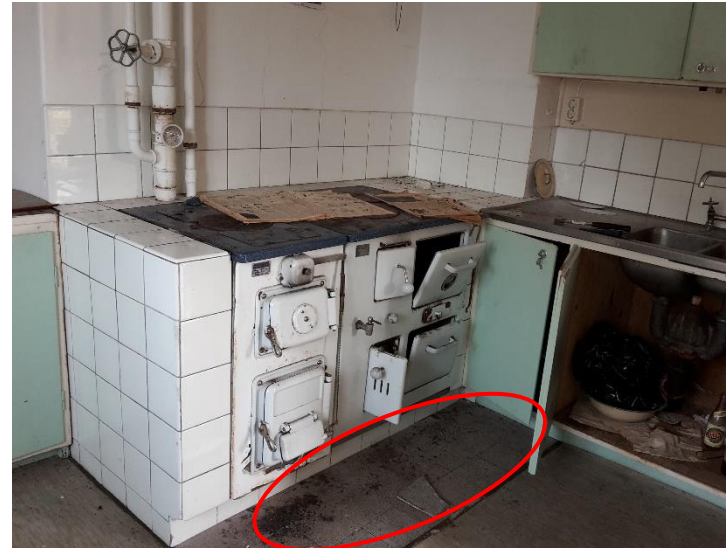
Bild 2: Klinkerfix framför vedspis i samtliga kök innehåller asbest.

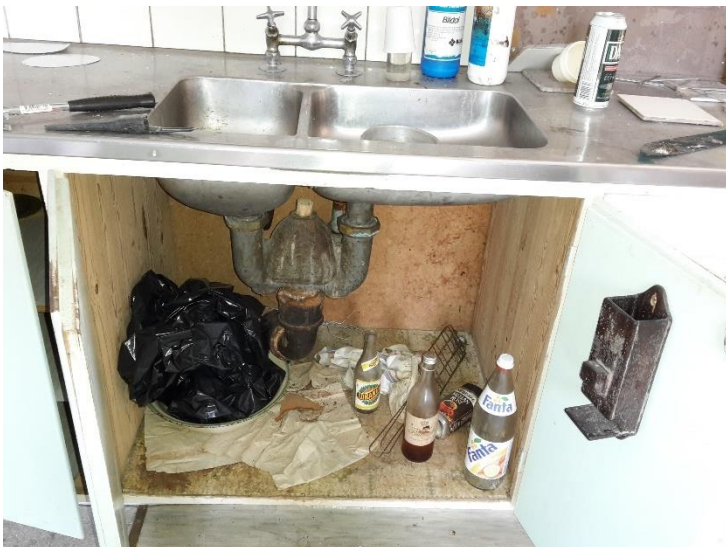
Bild 3: Avloppskitt under diskbänk innehåller asbest i samtliga kök.

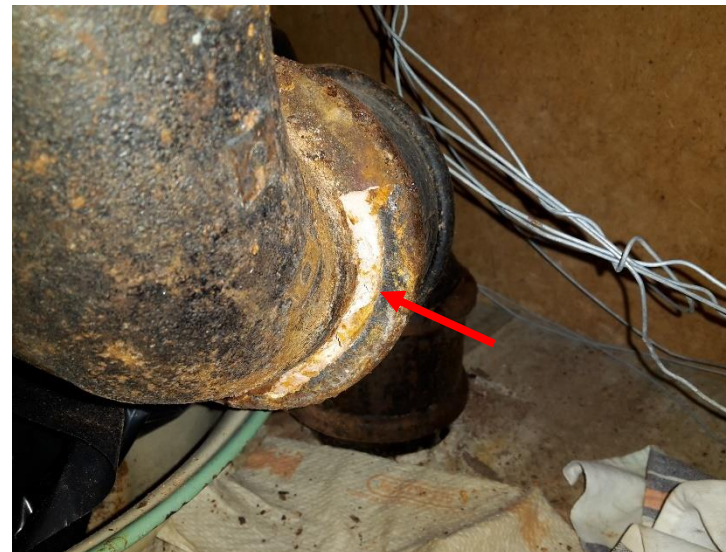
Bild 4: Avloppskitt under diskbänk.

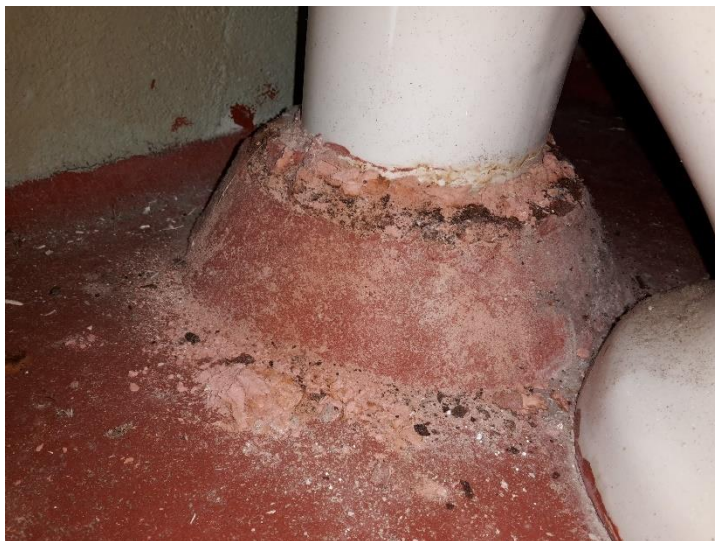
Bild 5: Avloppskitt vid toalettstol innehåller asbest.

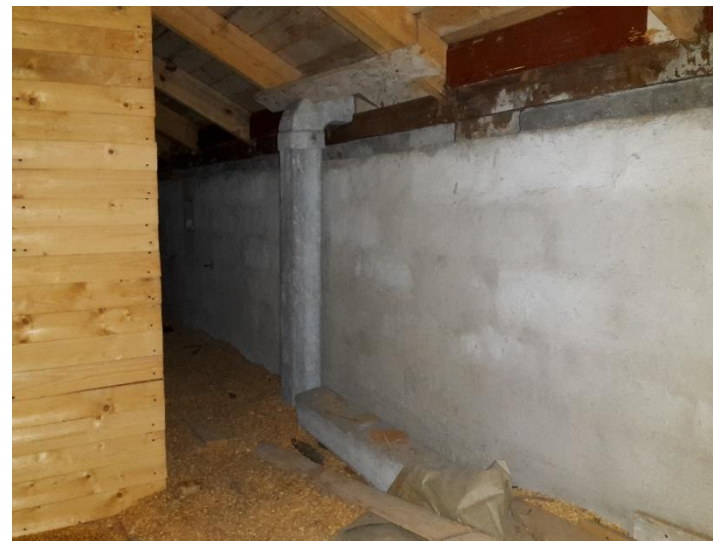
Bild 6: Ventilationskanaler från VC i katt vind innehåller asbest.

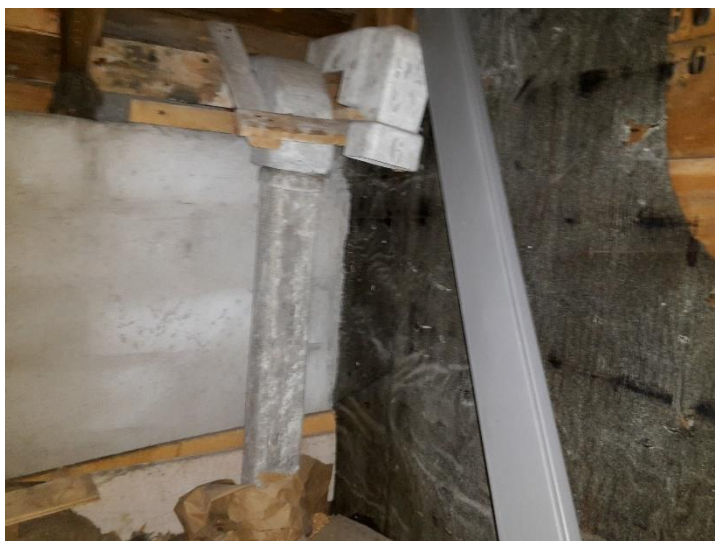
Bild 7: Ventilationskanaler från VC i katt vind innehåller asbest.

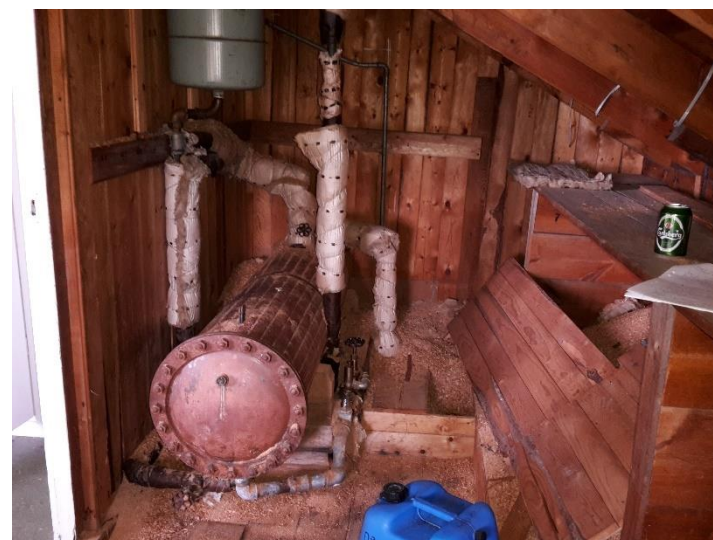
Bild 8: Varmvattenberedare i koppartank innehåller troligtvis asbestpackningar.

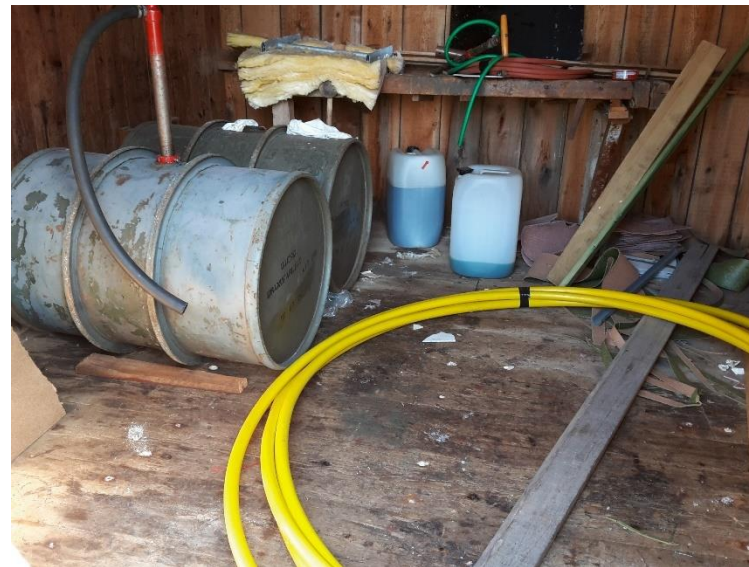
Bild 14: Två fat med dieselolja, ev. spill på trägolv.

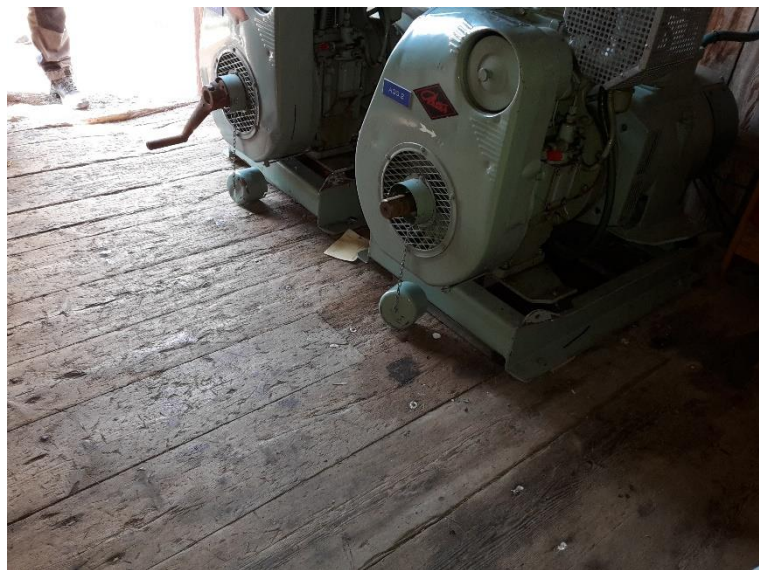
Bild 15: Två luftkylda dieselelverk, ev. spill på trägolv.

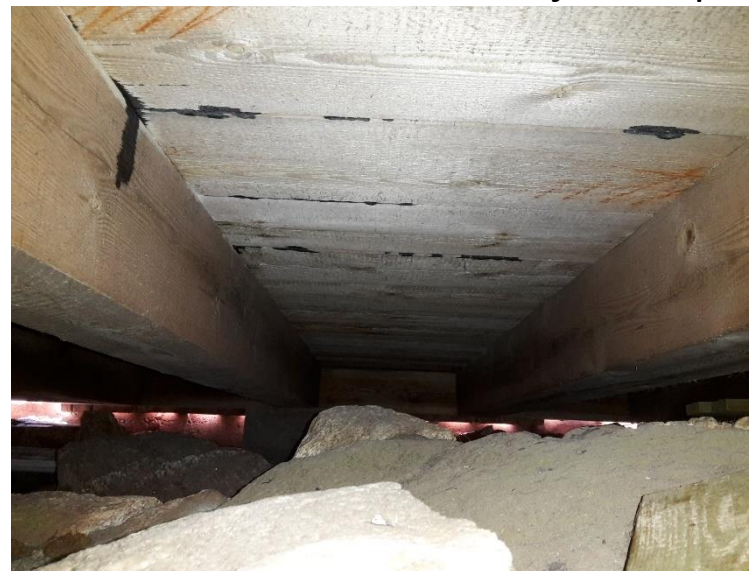
Bild 16: Bild tagen under ev. spill på trägolv, ingen antydning till läckage av förorening till marken under. Golvbrädor torra.

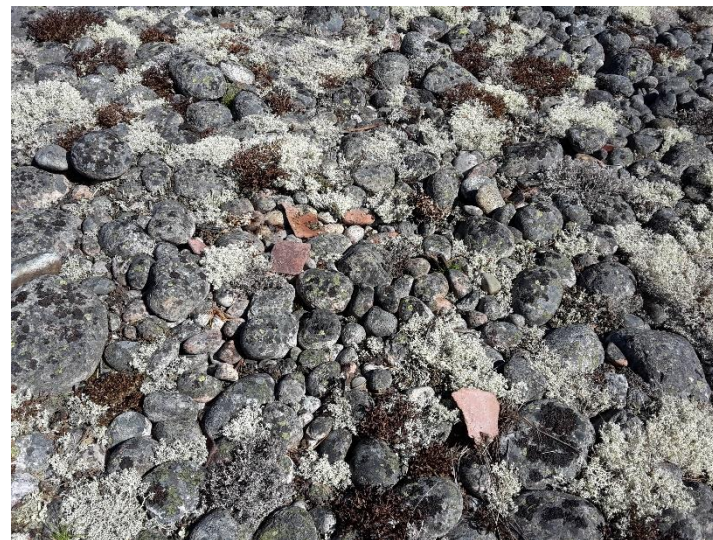
Bild 18: Rester av Eternit tak vid klapperstensfält.

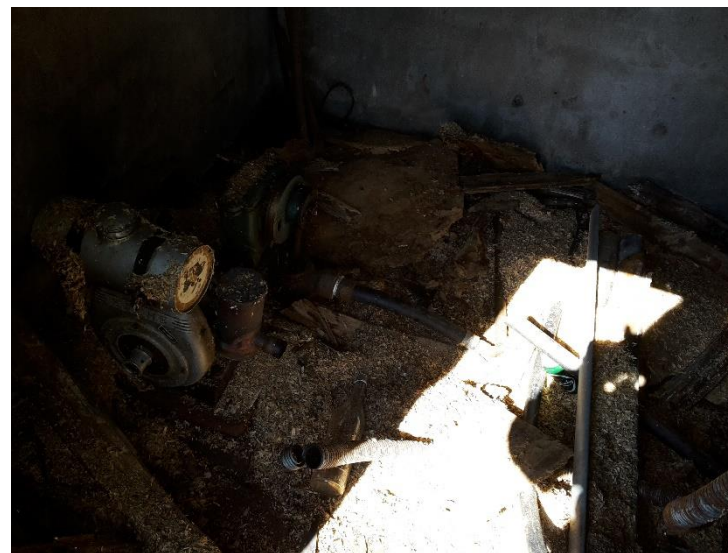
Bild 20: Pumphuset invändigt. Bensindriven kolvump. Inga tecken på spill eller läckage.

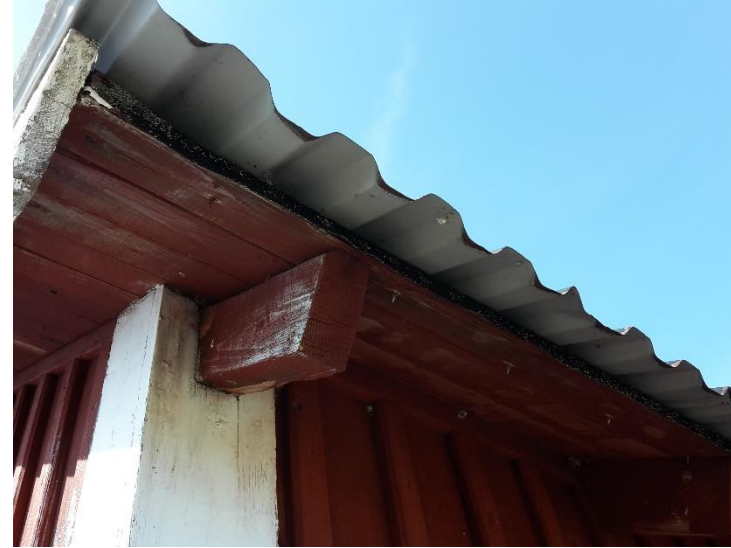
Bild 22: Tjärpapp under plåttaket.

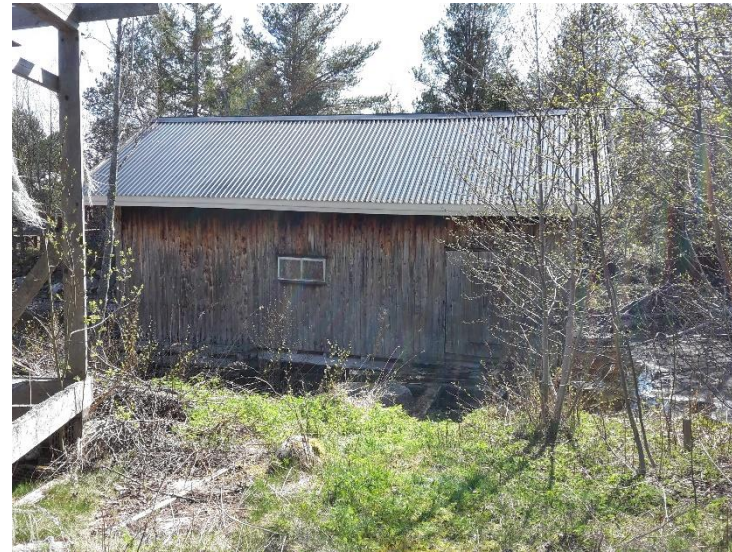
Bild 24: Båhuset. Tjärpapp under plåttaket.
